## RETABLE (ÉLÉMENT DE RETABLE)

Bourgogne-Franche-Comté, Haute-Saône  
Charcenne  
Leffond

Situé dans : Chapelle Notre-Dame

Dossier IM70000721 réalisé en 1976 revu en  
1994

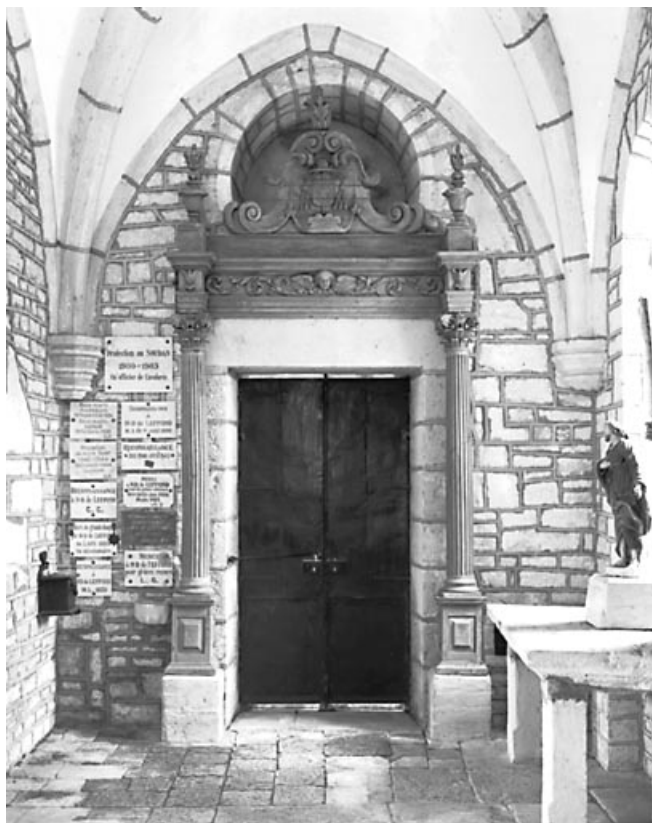
N° de l'illustration : 19777000028V

**Vue d'ensemble.**

Élément composé de deux colonnes, d'un entablement, d'amortissements et d'un couronnement ; les colonnes sont à base attique, à fût cannelé et à chapiteau corinthien ; entablement à architrave à fascies, frise et corniche ; amortissements de part et d'autre dans l'axe des deux colonnes ; couronnement pyramidal, galbé en S ; bois brun clair ; panneaux de bois chevillés entre eux ; décor sculpté dans la masse ou rapporté
