## RETABLE (ÉLÉMENT DE RETABLE)

Bourgogne-Franche-Comté, Haute-Saône  
Charcenne  
Leffond

Situé dans : Chapelle Notre-Dame

Dossier IM70000721 réalisé en 1976 revu en  
1994

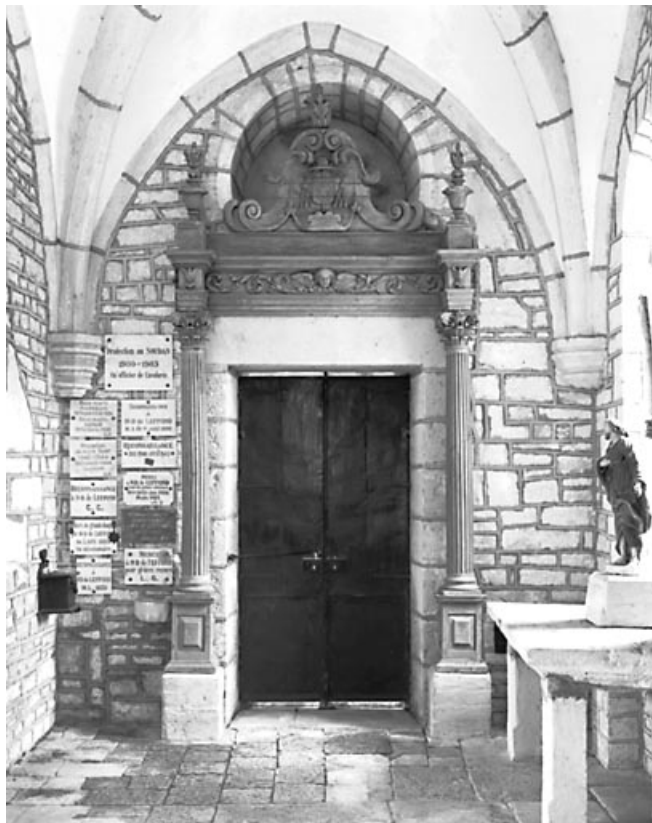
N° de l'illustration : 19777000028V

**Vue d'ensemble.**

Élément composé de deux colonnes, d'un entablement, d'amortissements et d'un couronnement ; les colonnes sont à base attique, à fût cannelé et à chapiteau corinthien ; entablement à architrave à fascies, frise et corniche ; amortissements de part et d'autre dans l'axe des deux colonnes ; couronnement pyramidal, galbé en S ; bois brun clair ; panneaux de bois chevillés entre eux ; décor sculpté dans la masse ou rapporté

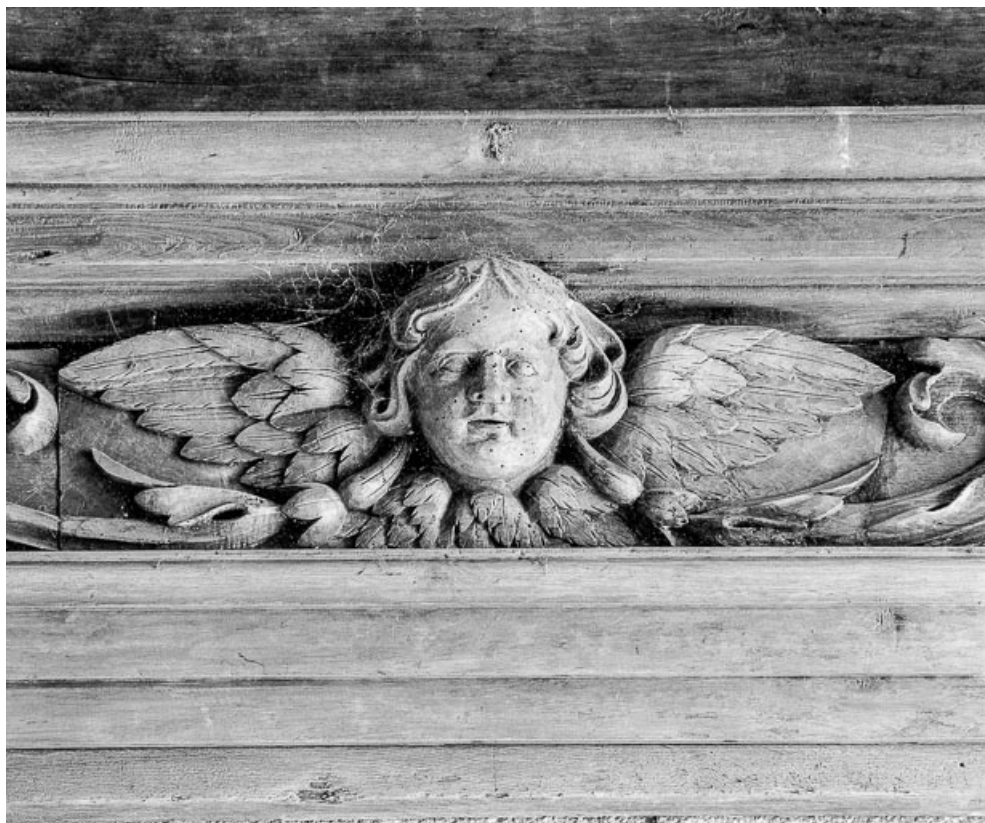
N° de l'illustration : 19777000151X

**Détail de la frise.**

Iconographie et décor : feuille d'eau ; tête : ange (aile) ; rinceau : feuillage ; pot, feuillage, gland ; chapeau, pompon ; écusson, portant : lion (de profil), croix de Saint-André. Chapiteaux décorés de deux rangées de feuilles d'eau ; frise : au centre, tête d'ange ailé, puis de chaque côté, rinceaux de feuillages prenant naissance sous la chevelure mi-longue de l'ange, de part et d'autre du visage ; amortissements : pots surmontés d'un feuillage et d'un gland ; couronnement avec volutes surmontées de feuillages ; au centre, chapeau de cardinal, avec de chaque côté, un cordon en entrelacs et des pompons entourant un écusson ; ce blason est divisé en quatre parties (blason écartelé), deux d'entre elles étant ornées d'un lion dressé, de profil ; au centre du blason, petit écusson avec croix de Saint-André.

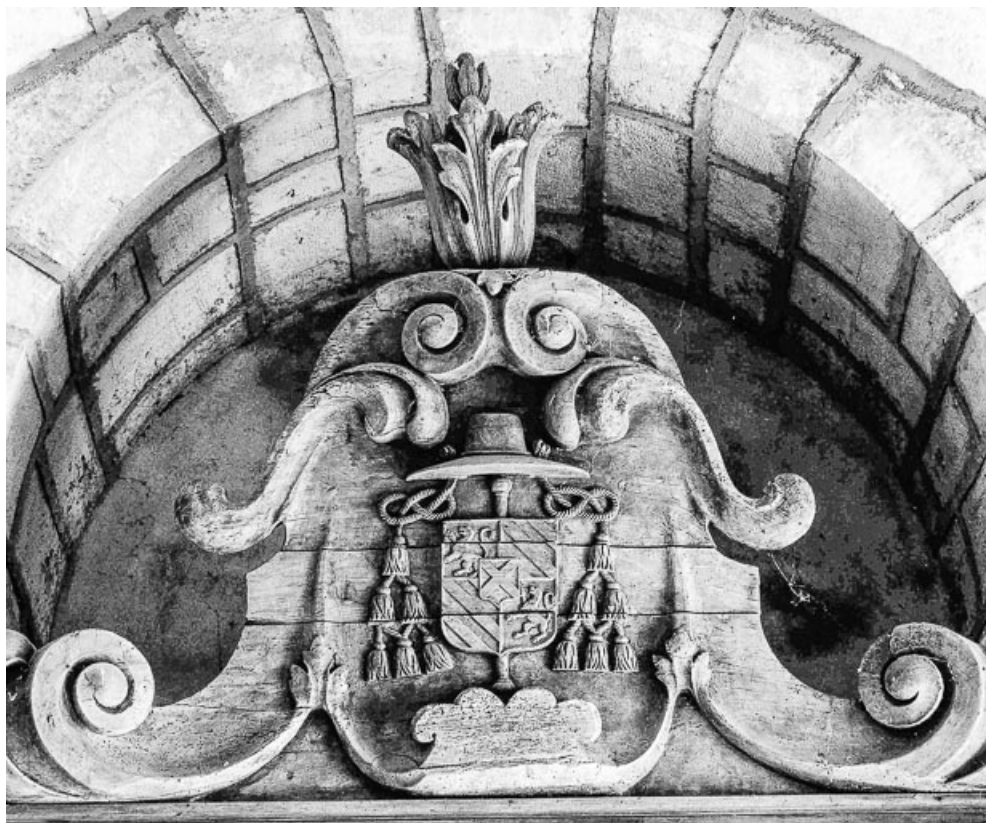
N° de l'illustration : 19777000150X

**Détail : couronnement.**
