CHAÎNE DE FABRICATION DE SABOTS : 2 MACHINES À TOURNER, MACHINE À USINER PAR COPIAGE, MACHINE À DÉCOUPER PAR SCIE, MACHINE À POLIR, MACHINE À USINER (BANC À AFFÛTER)

Bourgogne-Franche-Comté, Haute-Saône
Sainte-Marie-en-Chanois
sur le Breuchin

Situé dans : Moulin à farine et à huile, puis atelier de sabotier

Dossier IM70001035 réalisé en 2005

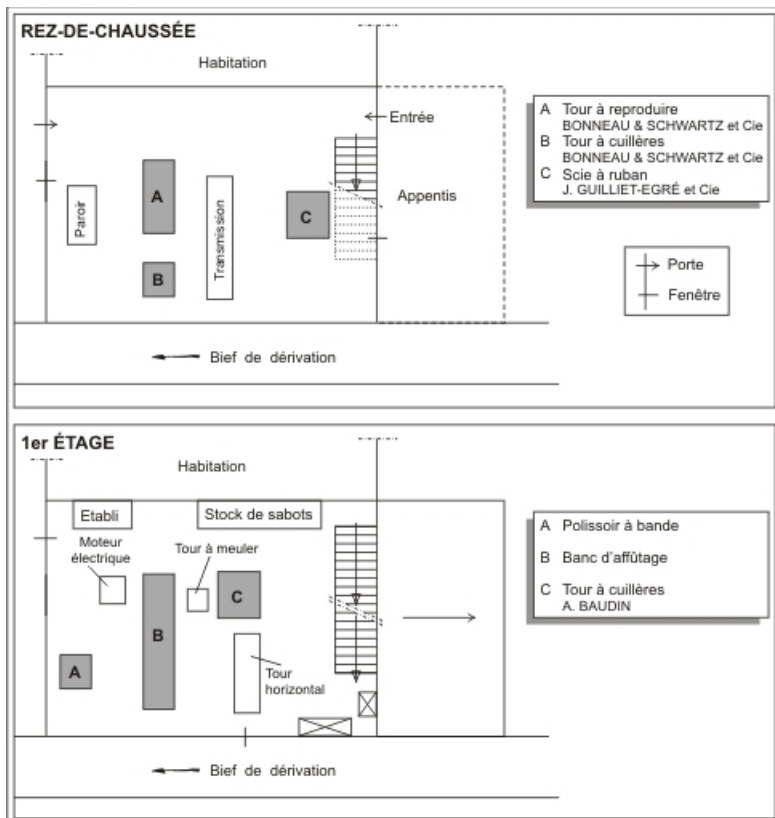
N° de l'illustration : 20067000965NUDA

Plan de localisation des machines.

Cette chaîne de fabrication comprend six machines - permettant de réaliser toutes les phases d'élaboration du sabot -, réparties au rez-de-chaussée et à l'étage carré de l'ancien atelier du moulin. La scie à ruban J. Guilliet - Egré et Cie (Fouchambault, 58), le tour à reproduire et une machine à tourner (tour à cuillères ou videuse), tous deux de marque Bonneau - Schwartz et Cie (Bourges, 18) sont implantées au rez-de-chaussée. Le premier étage abrite un second tour à cuillères de marque A. Baudin (Lurcy-Levy, 03), un polissoir à bande et un banc d'affûtage. L'ensemble était entraîné par un moteur électrique Alsthom (Belfort, 90). Le bois de bouleau ou de platane était débité en billes d'une quarantaine de centimètres à l'aide de la scie à ruban, ébauchant la forme du sabot. Celui-ci est fixé dans le tour à reproduire (à une place), qui donne la forme extérieure. L'intérieur du sabot est ensuite creusé sur le tour à cuillère (ou videuse). Les travaux de finition sont opérés manuellement : façonnage de l'intérieur avec une gouge, affinage de la pointe à l'aide d'un paroir fixé sur un établi, ornementation (décor incisé), polissage et peinture ou vernissage éventuels. Un tour à meuler et un tour à bois horizontal - n'entrant pas dans cette chaîne et actionné par un moteur électrique L. Gellé (Paris) - ont été installés à l'étage pour l'usage personnel du sabotier. L'atelier renferme un autre moteur électrique (déposé) de marque Ch. Roulland (Vincennes, 94).

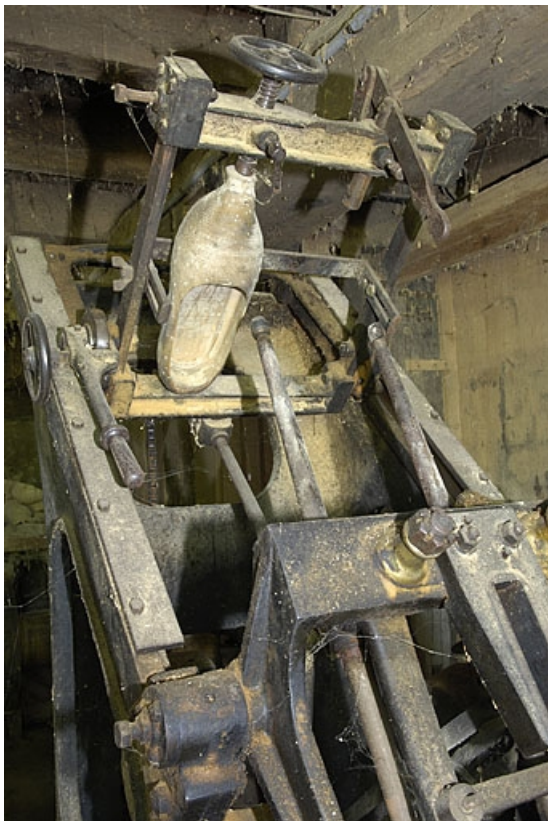
N° de l'illustration : 20057000253NUCA

Rez-de-chaussée. Tour à cuillères (videuse) Bonneau & Schwartz et Cie. Détail de la partie supérieure.
70, Sainte-Marie-en-Chanois, lieudit : sur le Breuchin

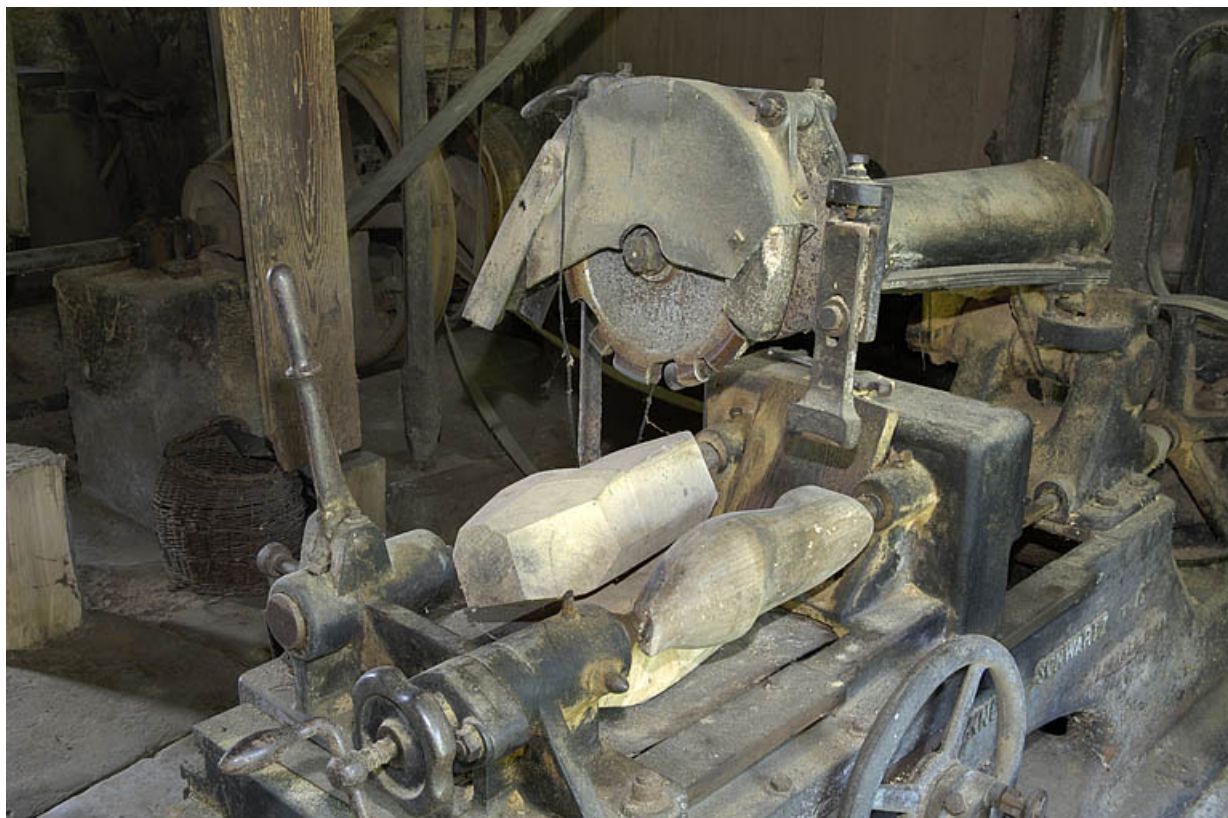
N° de l'illustration : 20057000250NUCA

Rez-de-chaussée. Tour à reproduire Bonneau & Schwartz et Cie.

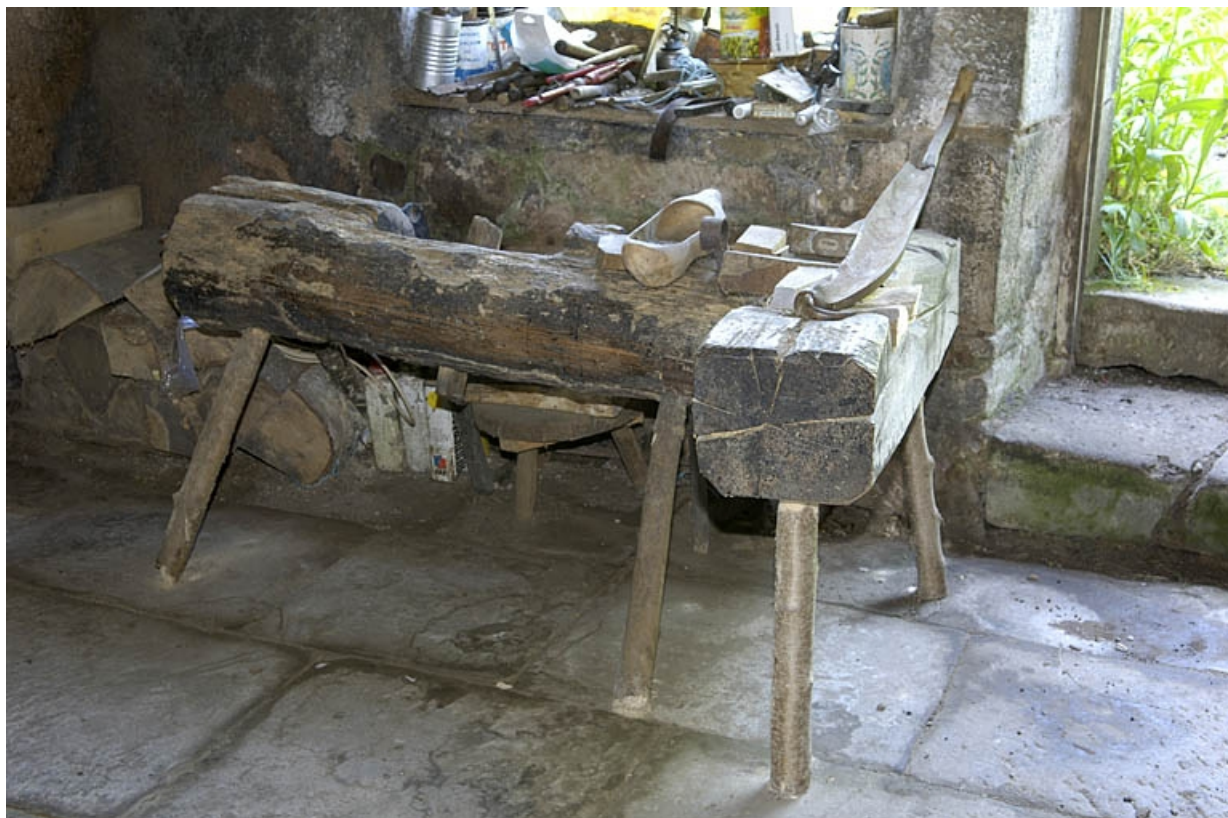
N° de l'illustration : 20057000249NUCA

Rez-de-chaussée. Paroirs.

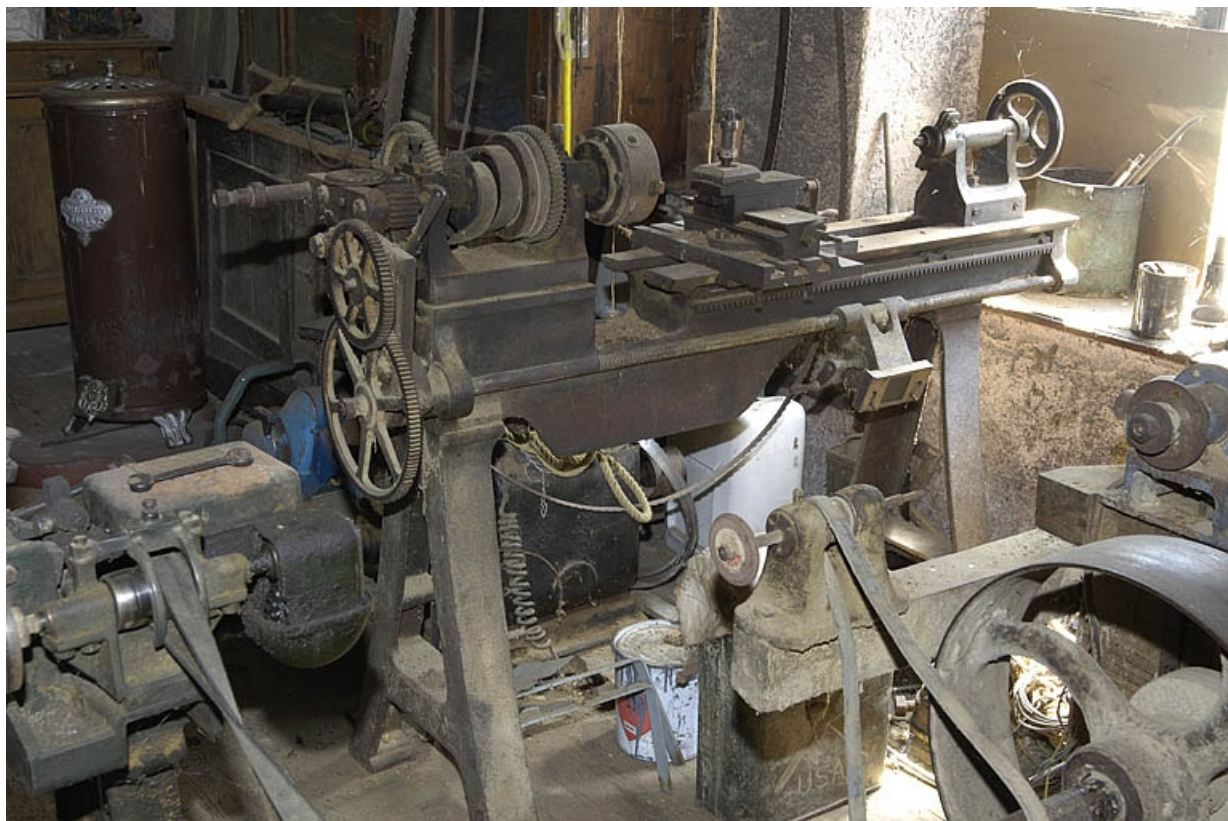
N° de l'illustration : 20057000258NUCA

Premier étage. Tour à bois horizontal.
