## CHAÎNE DE FABRICATION DE SABOTS : 2 MACHINES À TOURNER, MACHINE À USINER PAR COPIAGE, MACHINE À DÉCOUPER PAR SCIE, MACHINE À POLIR, MACHINE À USINER (BANC À AFFÛTER)

Bourgogne-Franche-Comté, Haute-Saône  
Sainte-Marie-en-Chanois  
sur le Breuchin

Situé dans : Moulin à farine et à huile, puis atelier de sabotier

Dossier IM70001035 réalisé en 2005

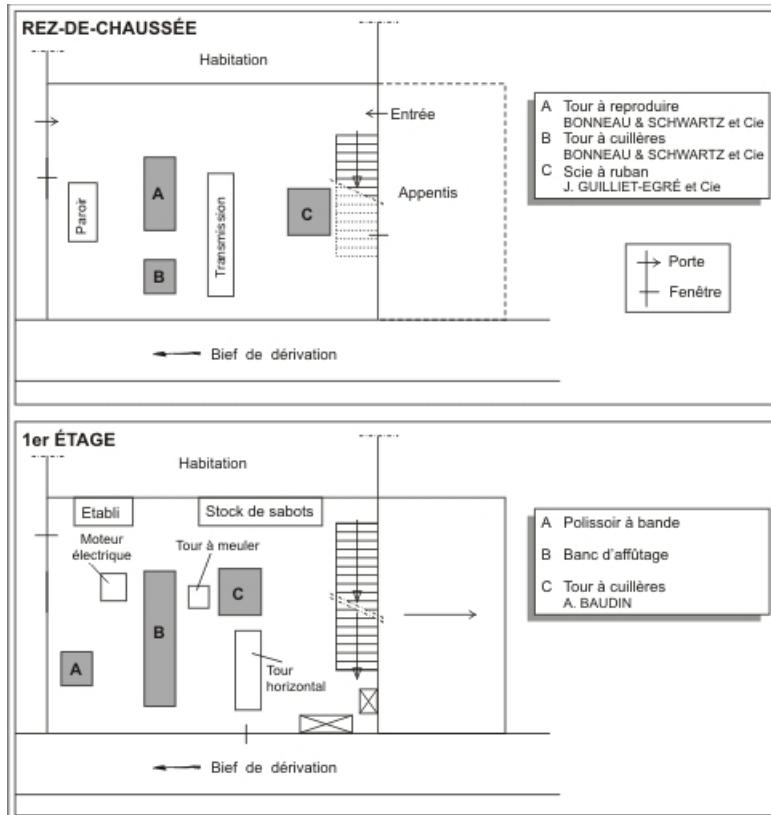
**Plan de localisation des machines.**

Cette chaîne de fabrication comprend six machines - permettant de réaliser toutes les phases d'élaboration du sabot -, réparties au rez-de-chaussée et à l'étage carré de l'ancien atelier du moulin. La scie à ruban J. Guilliet - Egré et Cie (Fouchambault, 58), le tour à reproduire et une machine à tourner (tour à cuillères ou videuse), tous deux de marque Bonneau - Schwartz et Cie (Bourges, 18) sont implantées au rez-de-chaussée. Le premier étage abrite un second tour à cuillères de marque A. Baudin (Lurcy-Levy, 03), un polissoir à bande et un banc d'affûtage. L'ensemble était entraîné par un moteur électrique Alsthom (Belfort, 90). Le bois de bouleau ou de platane était débité en billes d'une quarantaine de centimètres à l'aide de la scie à ruban, ébauchant la forme du sabot. Celui-ci est fixé dans le tour à reproduire (à une place), qui donne la forme extérieure. L'intérieur du sabot est ensuite creusé sur le tour à cuillère (ou videuse). Les travaux de finition sont opérés manuellement : façonnage de l'intérieur avec une gouge, affinage de la pointe à l'aide d'un paroir fixé sur un établi, ornementation (décor incisé), polissage et peinture ou vernissage éventuels. Un tour à meuler et un tour à bois horizontal - n'entrant pas dans cette chaîne et actionné par un moteur électrique L. Gellé (Paris) - ont été installés à l'étage pour l'usage personnel du sabotier. L'atelier renferme un autre moteur électrique (déposé) de marque Ch. Roulland (Vincennes, 94).

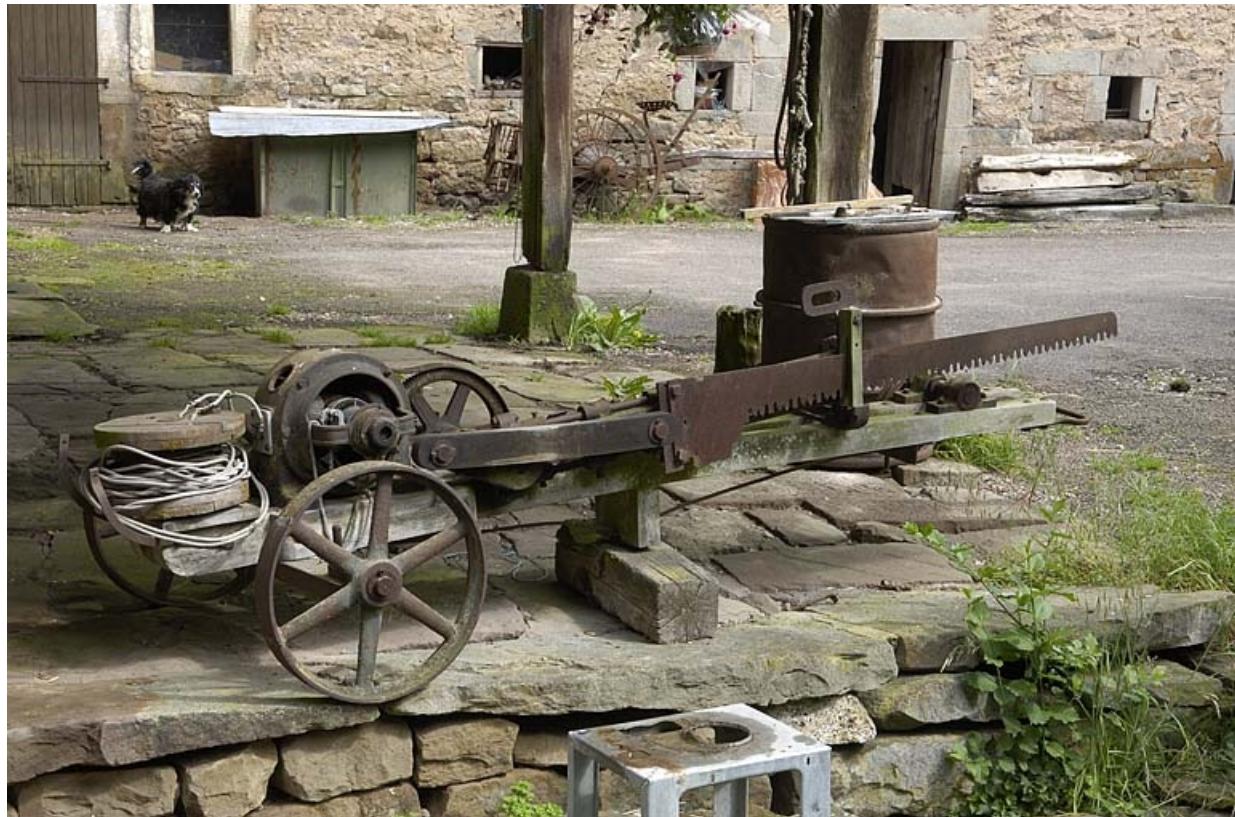
**Tronçonneuse artisanale placée sous l'auvent de l'atelier.**

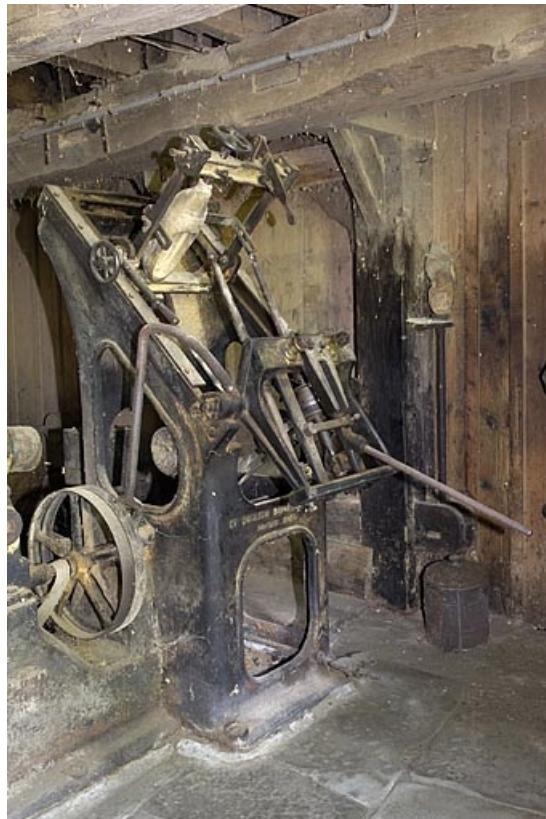
**Rez-de-chaussée. Tour à cuillères (videuse) Bonneau & Schwartz et Cie.**

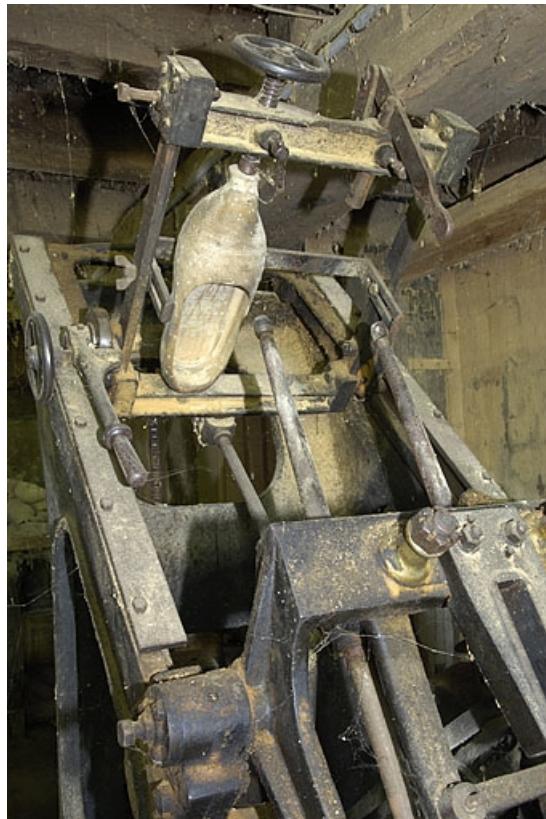
**Rez-de-chaussée. Tour à cuillères (videuse) Bonneau & Schwartz et Cie. Détail de la partie supérieure.**  
70, Sainte-Marie-en-Chanois, lieudit : sur le Breuchin

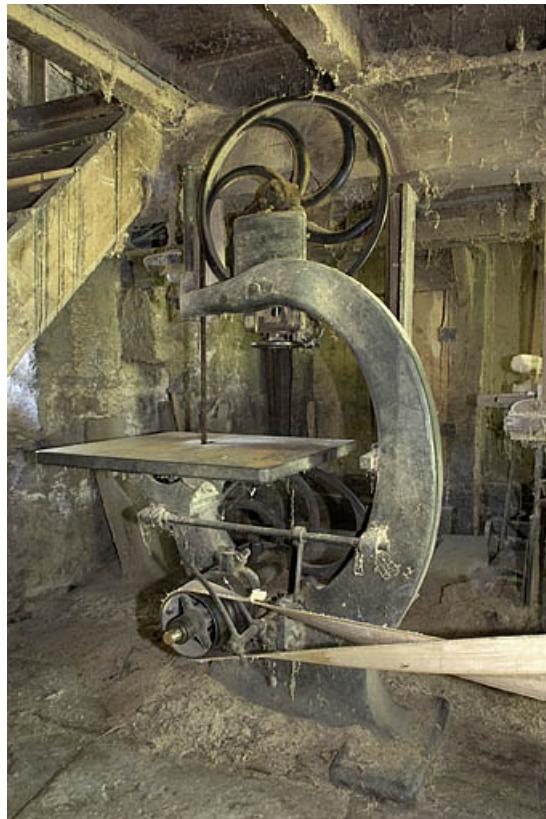
**Rez-de-chaussée. Scie à ruban J. Guilliet - Egré et Cie.**  
70, Sainte-Marie-en-Chanois, lieudit : sur le Breuchin

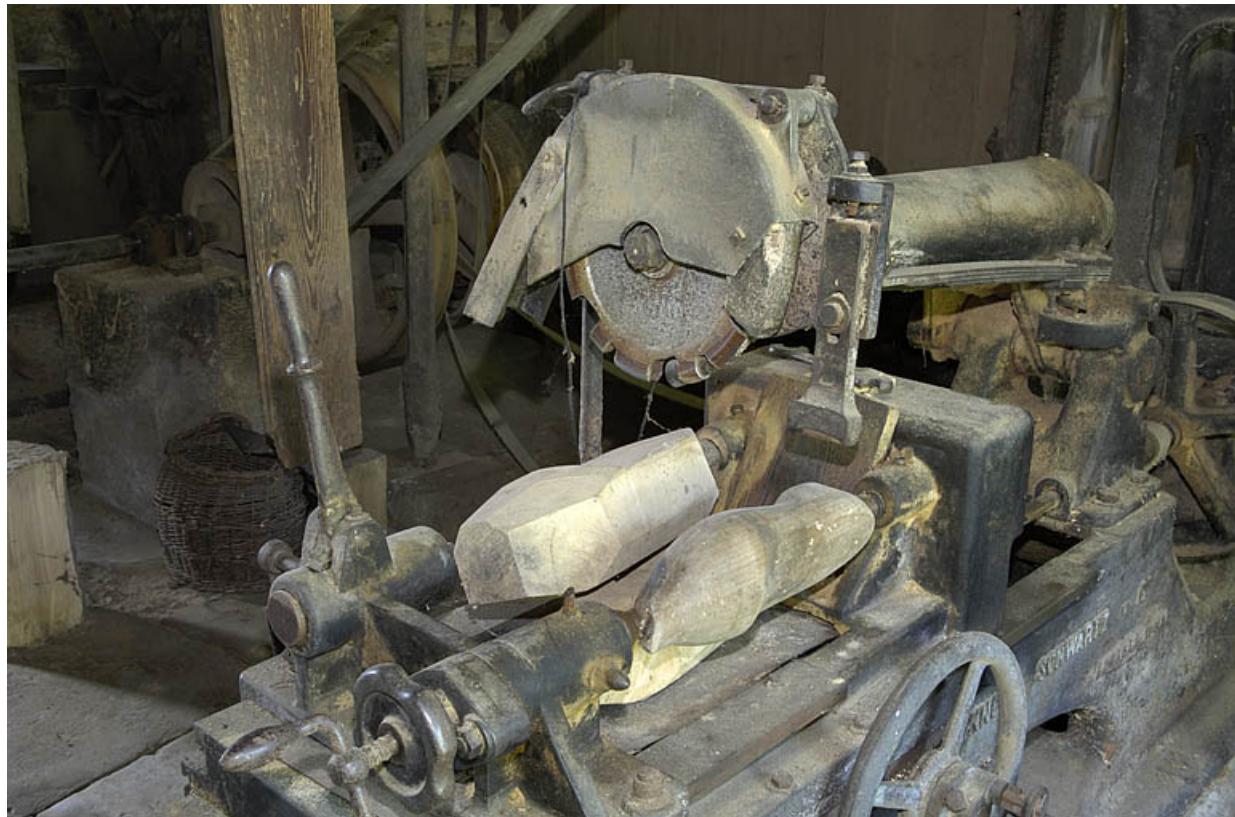
**Rez-de-chaussée. Tour à reproduire Bonneau & Schwartz et Cie.**

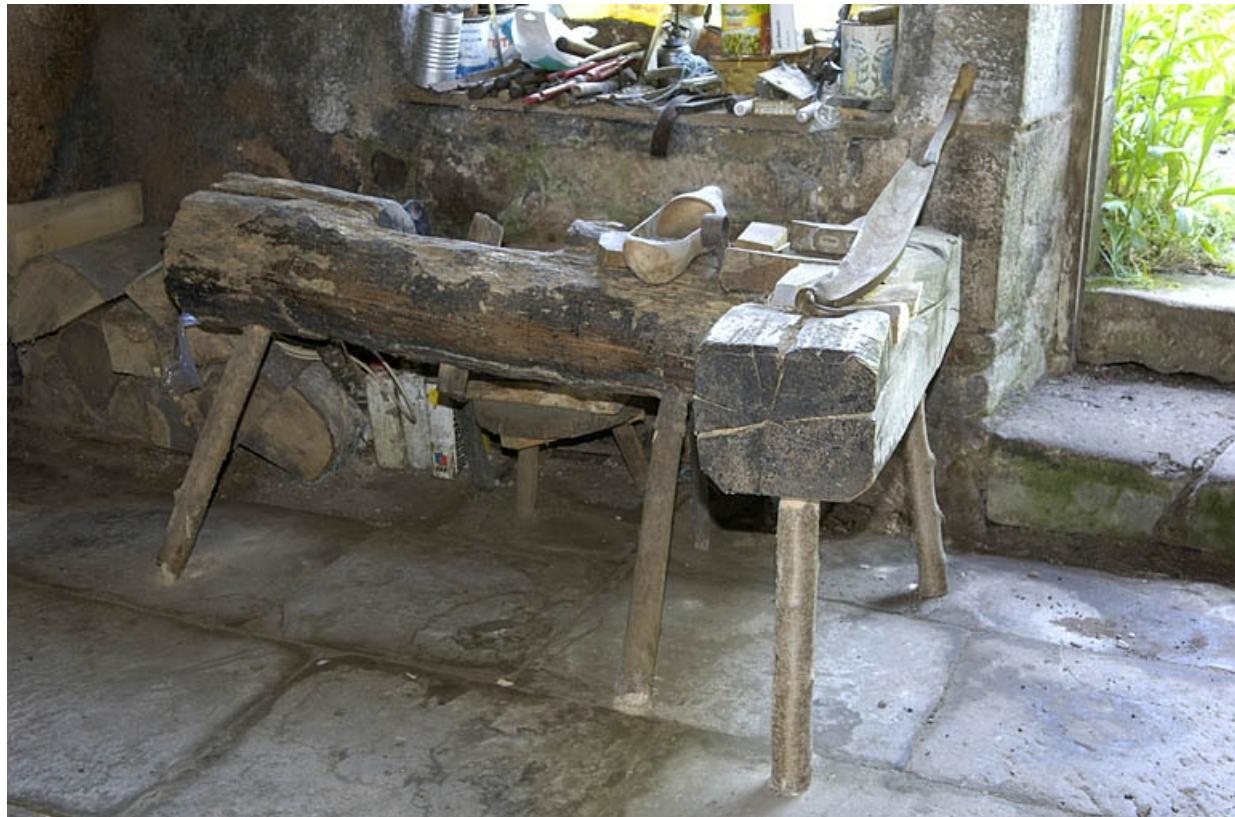
**Rez-de-chaussée. Paroirs.**

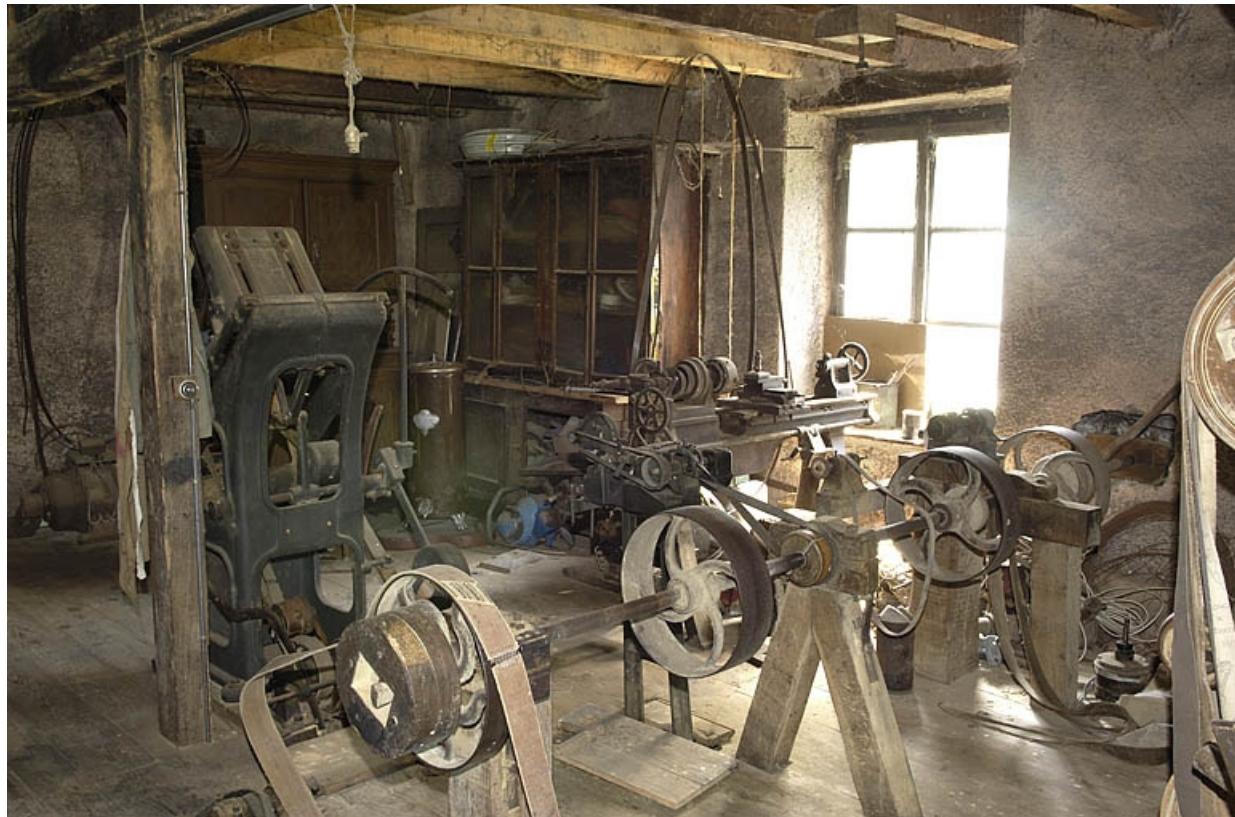
**Premier étage. Vue de l'atelier depuis l'ouest. Au premier plan : banc d'affûtage.**

Les machines ont été achetées (neuves ?) par François Bresson lorsqu'il a monté son atelier en 1942. Elles ont vraisemblablement été mises en jeu par une turbine hydraulique Comelor (Fougerolles, 70) de 25 ch, remplacée par un moteur électrique Alsthom de 5 ch daté 1952, et placé dans le plancher séparant le rez-de-chaussée de l'étage. Une petite scie alternative horizontale, montée sur un châssis à roue et actionnée par un moteur électrique Barnier (Lille, 59) de 15 ch, ainsi que la turbine (hors d'usage), ont été déposées sous l'auvent à l'extérieur. Le polissoir à bande vertical et le banc d'affûtage, permettant la maintenance des outils métalliques, ont été mis au point sur place.

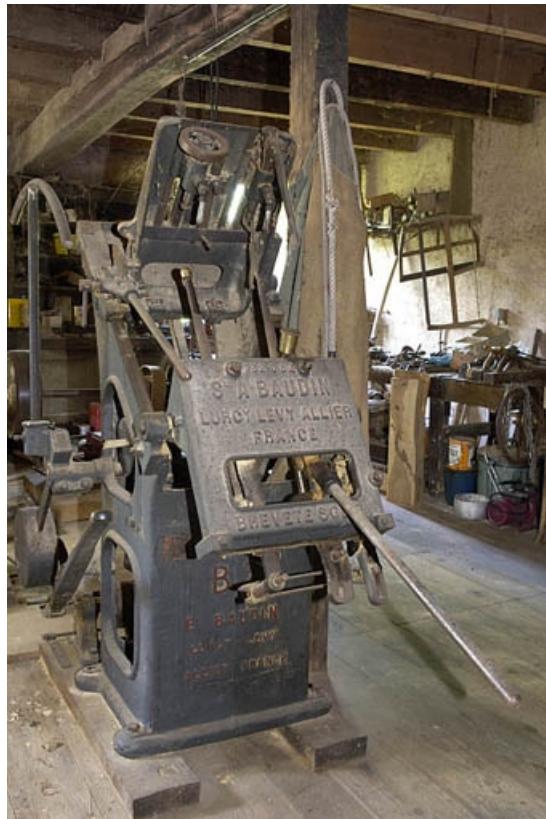
**Premier étage. Tour à cuillères (videuse) A. Baudin.**

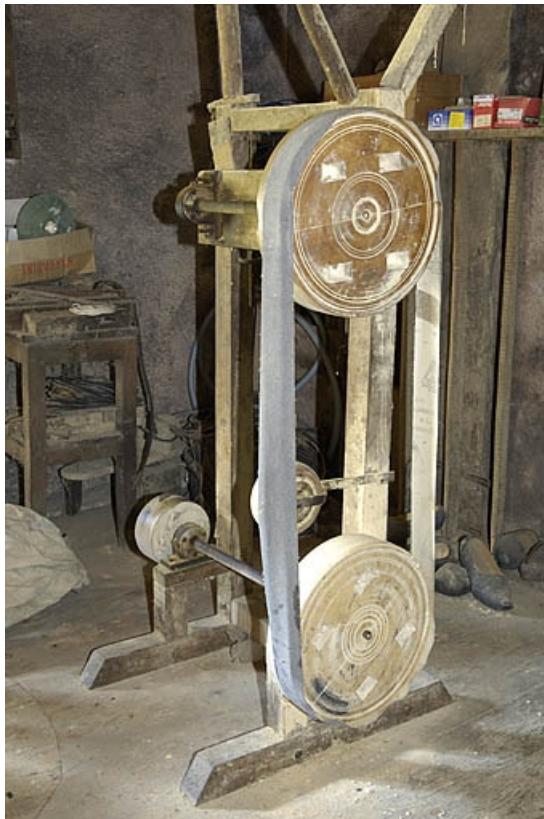
**Premier étage. Polissoir à bande.**

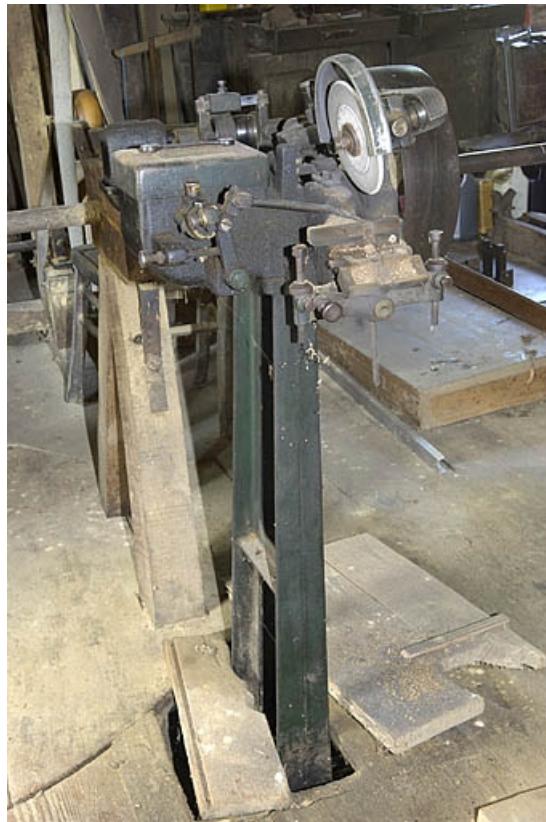
**Premier étage. Tour à meuler.**

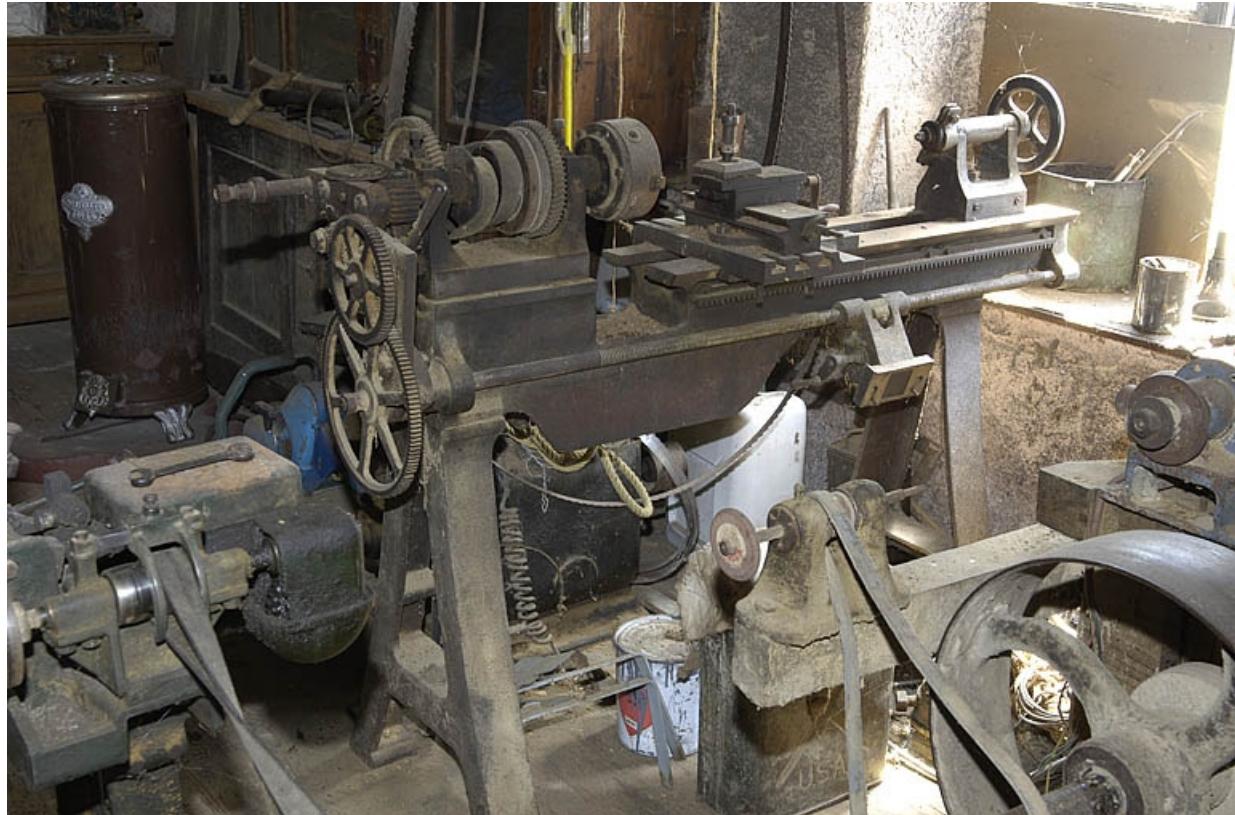
**Premier étage. Tour à bois horizontal.**
