## CHAÎNE DE FABRICATION DE SABOTS : 2 MACHINES À TOURNER, MACHINE À USINER PAR COPIAGE, MACHINE À DÉCOUPER PAR SCIE, MACHINE À POLIR, MACHINE À USINER (BANC À AFFÛTER)

Bourgogne-Franche-Comté, Haute-Saône  
Sainte-Marie-en-Chanois  
sur le Breuchin

Situé dans : Moulin à farine et à huile, puis atelier de sabotier

Dossier IM70001035 réalisé en 2005

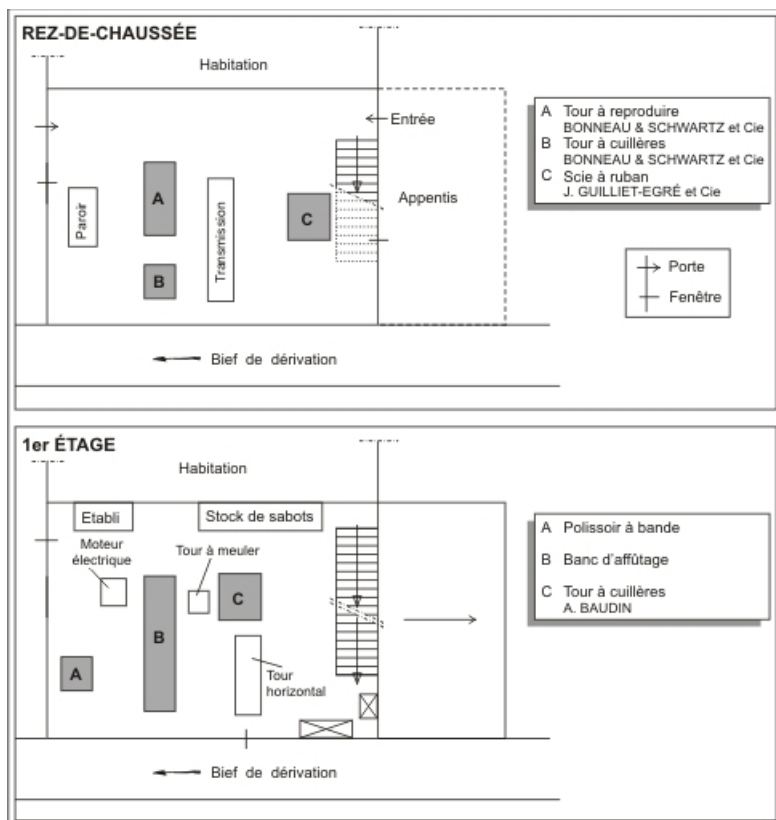
N° de l'illustration : 20067000965NUDA

**Plan de localisation des machines.**

Cette chaîne de fabrication comprend six machines - permettant de réaliser toutes les phases d'élaboration du sabot -, réparties au rez-de-chaussée et à l'étage carré de l'ancien atelier du moulin. La scie à ruban J. Guilliet - Egré et Cie (Fouchambault, 58), le tour à reproduire et une machine à tourner (tour à cuillères ou videuse), tous deux de marque Bonneau - Schwartz et Cie (Bourges, 18) sont implantées au rez-de-chaussée. Le premier étage abrite un second tour à cuillères de marque A. Baudin (Lurcy-Levy, 03), un polissoir à bande et un banc d'affûtage. L'ensemble était entraîné par un moteur électrique Alsthom (Belfort, 90). Le bois de bouleau ou de platane était débité en billes d'une quarantaine de centimètres à l'aide de la scie à ruban, ébauchant la forme du sabot. Celui-ci est fixé dans le tour à reproduire (à une place), qui donne la forme extérieure. L'intérieur du sabot est ensuite creusé sur le tour à cuillère (ou videuse). Les travaux de finition sont opérés manuellement : façonnage de l'intérieur avec une gouge, affinage de la pointe à l'aide d'un paroir fixé sur un établi, ornementation (décor incisé), polissage et peinture ou vernissage éventuels. Un tour à meuler et un tour à bois horizontal - n'entrant pas dans cette chaîne et actionné par un moteur électrique L. Gellé (Paris) - ont été installés à l'étage pour l'usage personnel du sabotier. L'atelier renferme un autre moteur électrique (déposé) de marque Ch. Roulland (Vincennes, 94).

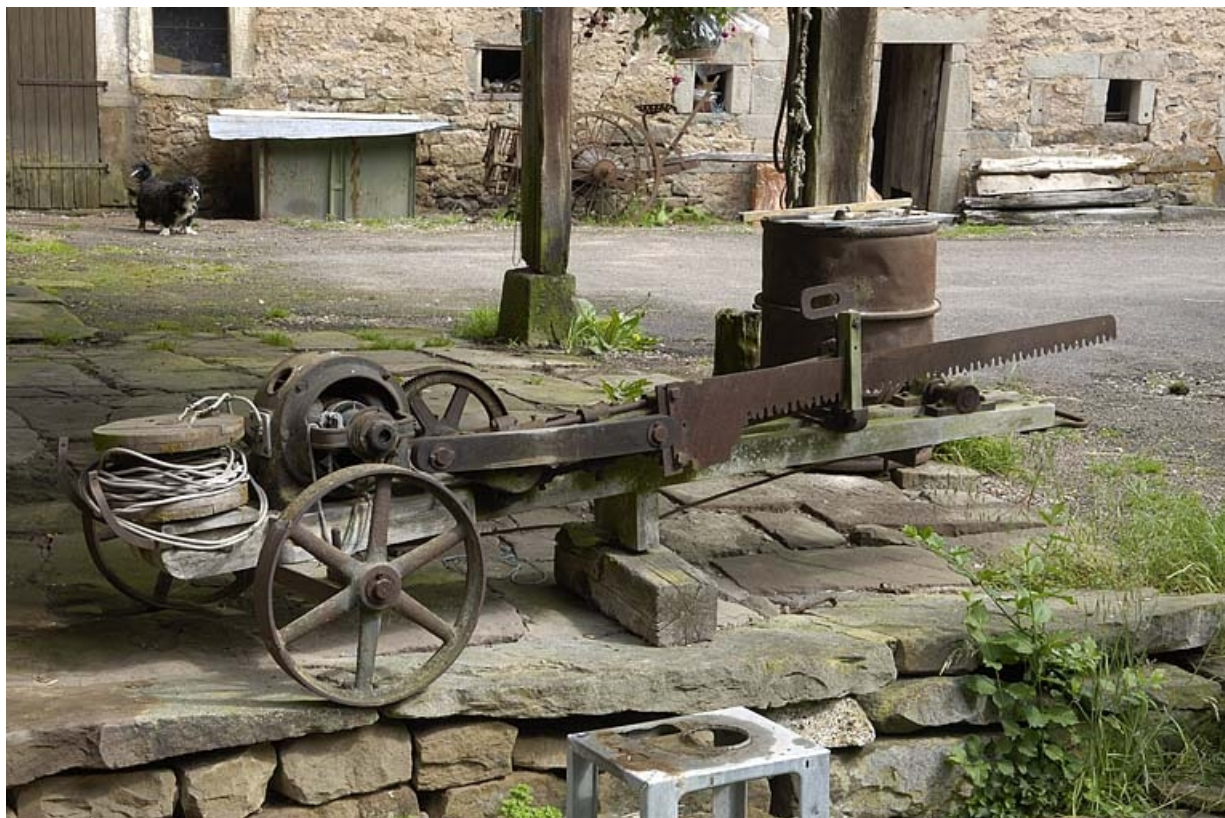
N° de l'illustration : 20057000243NUCA

**Tronçonneuse artisanale placée sous l'auvent de l'atelier.**

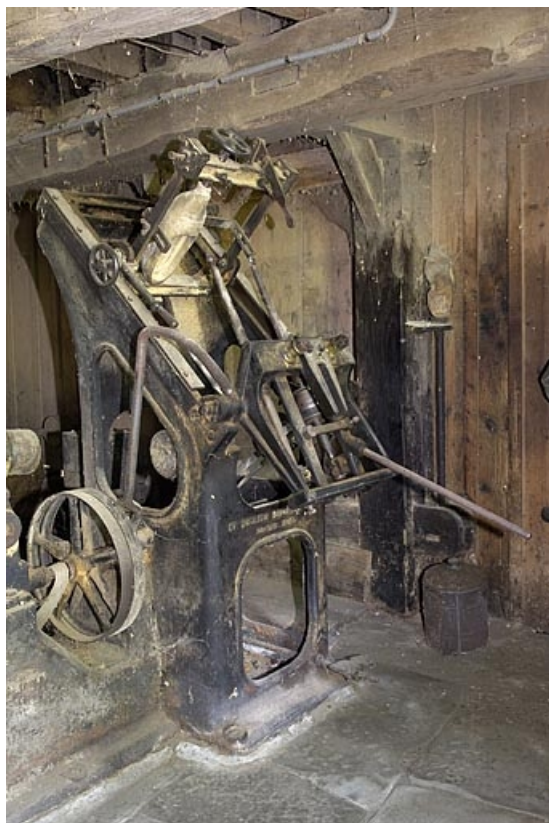
N° de l'illustration : 20057000252NUCA

**Rez-de-chaussée. Tour à cuillères (videuse) Bonneau & Schwartz et Cie.**

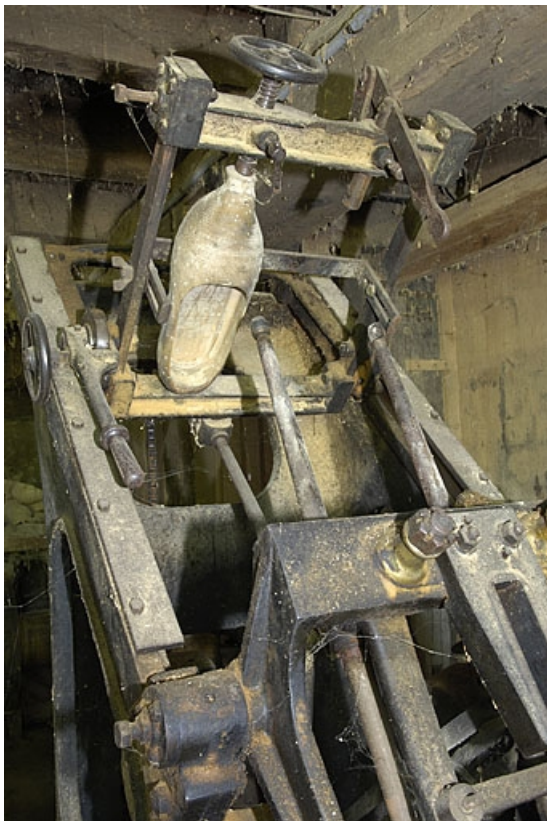
N° de l'illustration : 20057000253NUCA

**Rez-de-chaussée. Tour à cuillères (videuse) Bonneau & Schwartz et Cie. Détail de la partie supérieure.**  
70, Sainte-Marie-en-Chanois, lieudit : sur le Breuchin

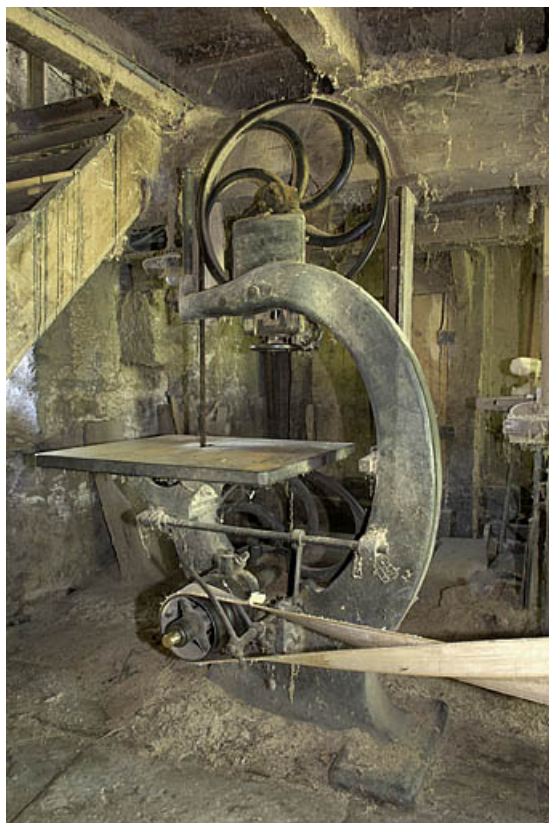
N° de l'illustration : 20057000251NUCA

**Rez-de-chaussée. Scie à ruban J. Guilliet - Egré et Cie.**  
70, Sainte-Marie-en-Chanois, lieudit : sur le Breuchin

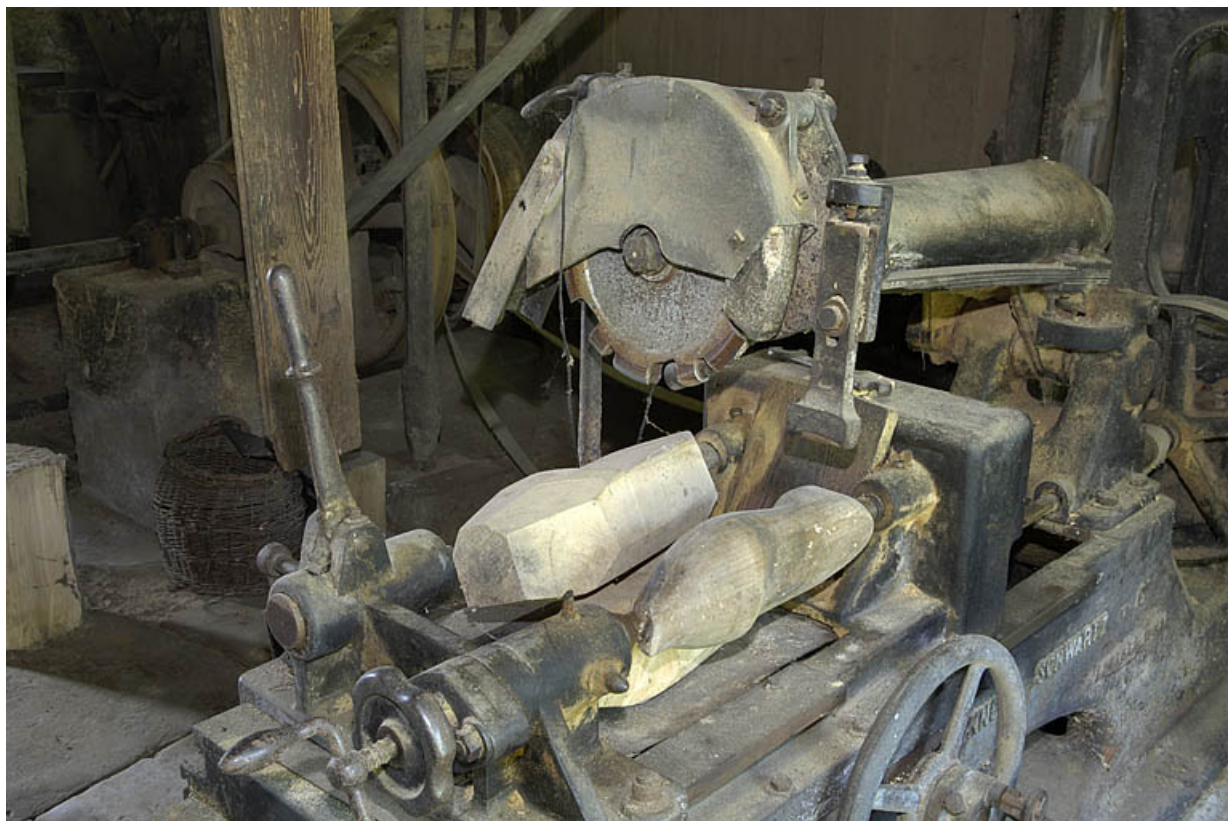
N° de l'illustration : 20057000250NUCA

**Rez-de-chaussée. Tour à reproduire Bonneau & Schwartz et Cie.**

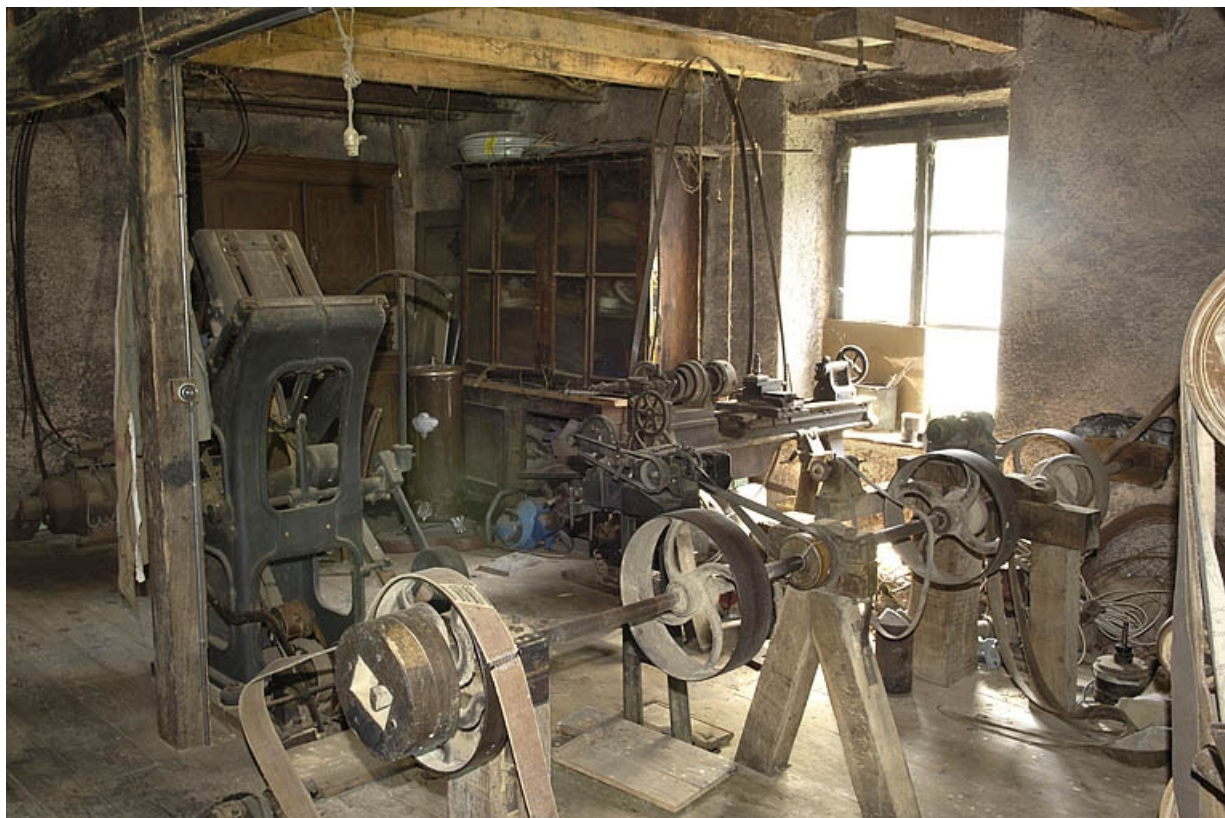
N° de l'illustration : 20057000259NUCA

**Premier étage. Vue de l'atelier depuis l'ouest. Au premier plan : banc d'affûtage.**  
70, Sainte-Marie-en-Chanois, lieudit : sur le Breuchin

Les machines ont été achetées (neuves ?) par François Bresson lorsqu'il a monté son atelier en 1942. Elles ont vraisemblablement été mises en jeu par une turbine hydraulique Comelor (Fougerolles, 70) de 25 ch, remplacée par un moteur électrique Alsthom de 5 ch daté 1952, et placé dans le plancher séparant le rez-de-chaussée de l'étage. Une petite scie alternative horizontale, montée sur un châssis à roue et actionnée par un moteur électrique Barnier (Lille, 59) de 15 ch, ainsi que la turbine (hors d'usage), ont été déposées sous l'auvent à l'extérieur. Le polissoir à bande vertical et le banc d'affûtage, permettant la maintenance des outils métalliques, ont été mis au point sur place.

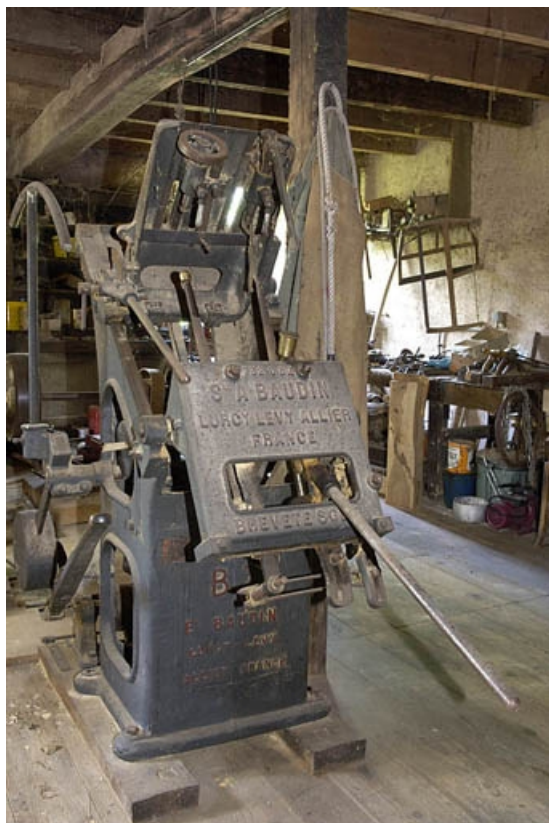
N° de l'illustration : 20057000254NUCA

**Premier étage. Tour à cuillères (videuse) A. Baudin.**  
70, Sainte-Marie-en-Chanois, lieudit : sur le Breuchin

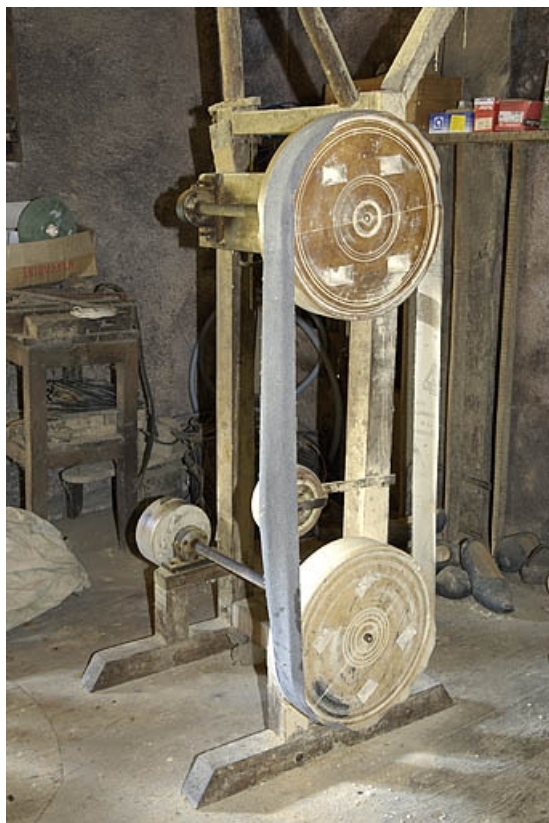
N° de l'illustration : 20057000260NUCA

**Premier étage. Polissoir à bande.**

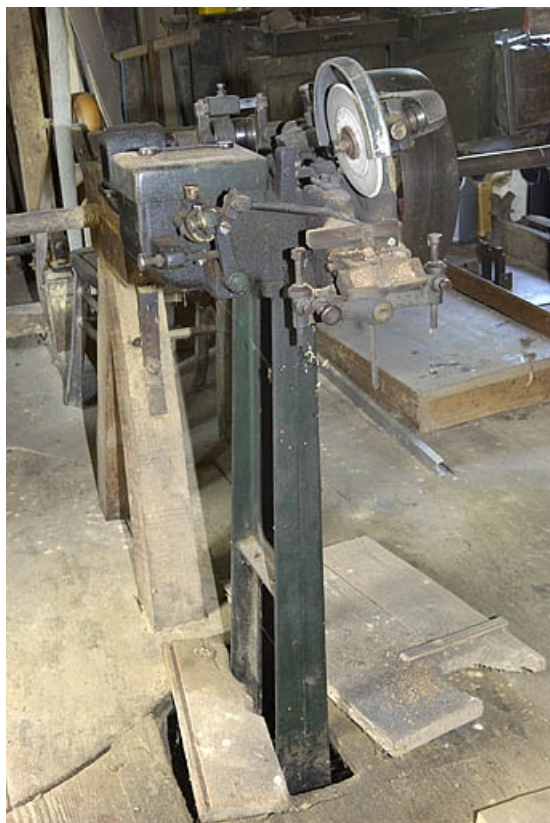
N° de l'illustration : 20057000256NUCA

**Premier étage. Tour à meuler.**
