CHAÎNE DE FABRICATION DE SABOTS : 2 MACHINES À TOURNER, MACHINE À USINER PAR COPIAGE, MACHINE À DÉCOUPER PAR SCIE, MACHINE À POLIR, MACHINE À USINER (BANC À AFFÛTER)

Bourgogne-Franche-Comté, Haute-Saône
Sainte-Marie-en-Chanois
sur le Breuchin

Situé dans : Moulin à farine et à huile, puis atelier de sabotier

Dossier IM70001035 réalisé en 2005

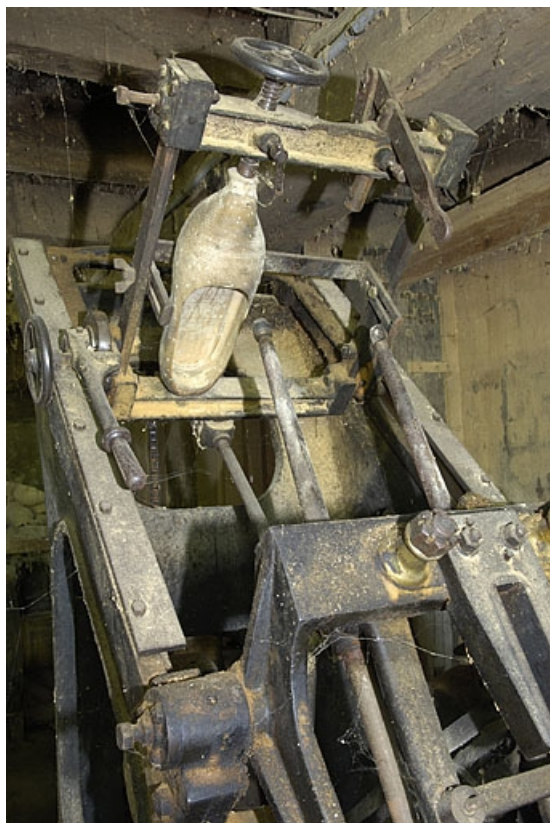
N° de l'illustration : 20057000253NUCA

Rez-de-chaussée. Tour à cuillères (videuse) Bonneau & Schwartz et Cie. Détail de la partie supérieure.
70, Sainte-Marie-en-Chanois, lieudit : sur le Breuchin

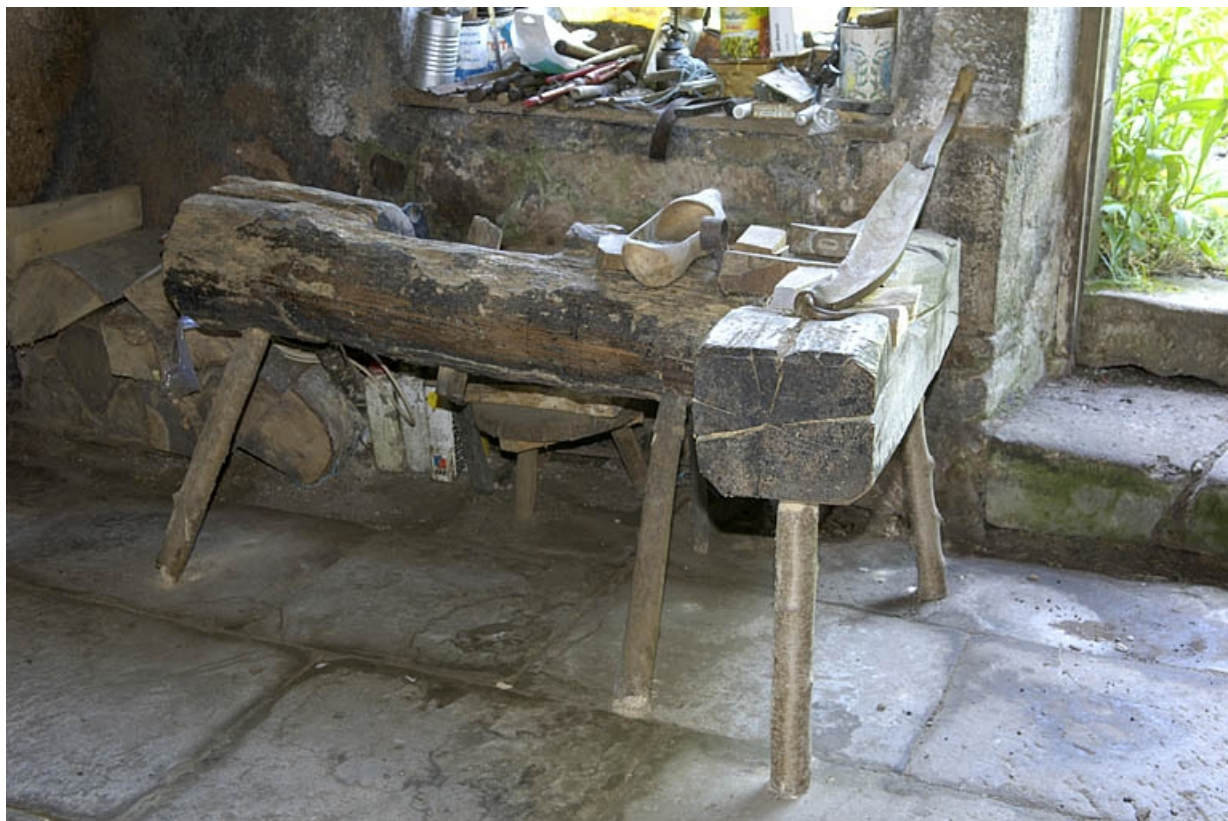
N° de l'illustration : 20057000249NUCA

Rez-de-chaussée. Paroirs.
