## VERRIÈRE DÉCORATIVE

Bourgogne-Franche-Comté, Haute-Saône  
Port-sur-Saône  
rue Frédéric Mitterrand

Situé dans : Demeure dite maison Petit

Dossier IM70001152 réalisé en 2017

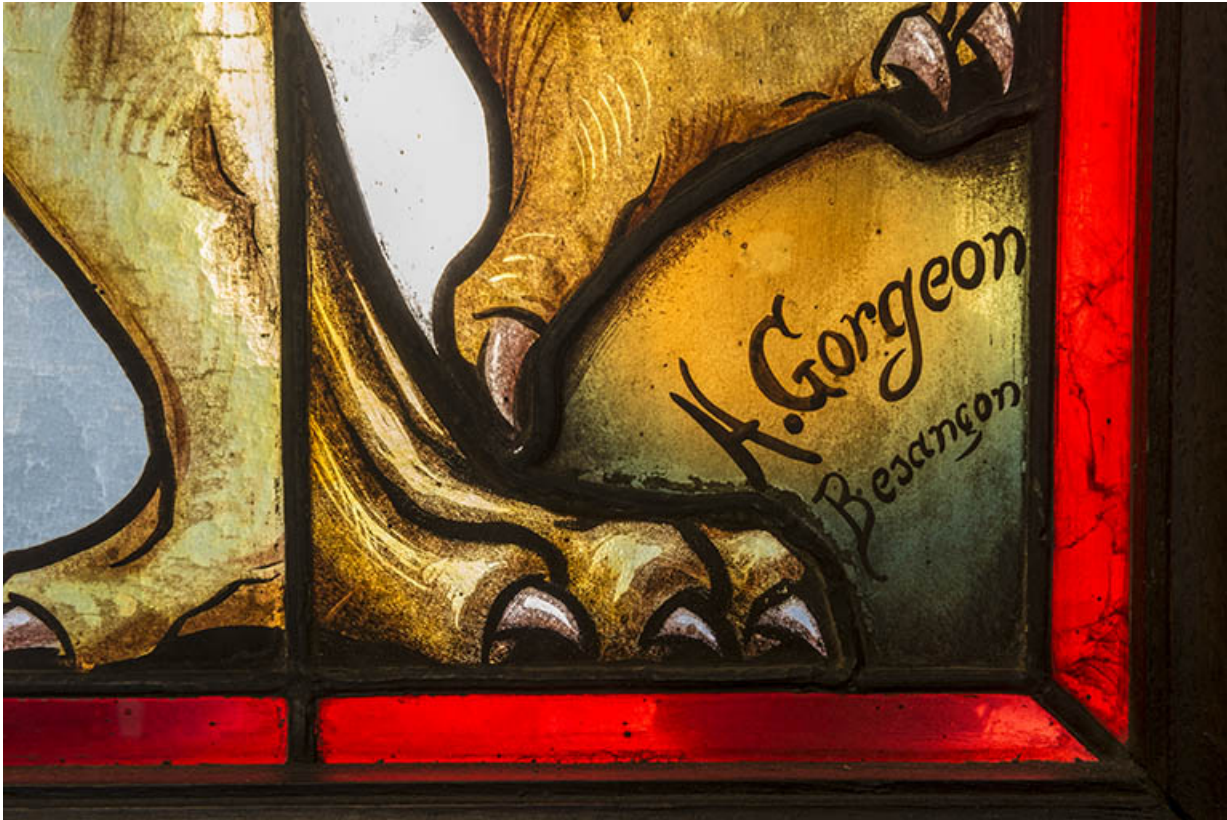
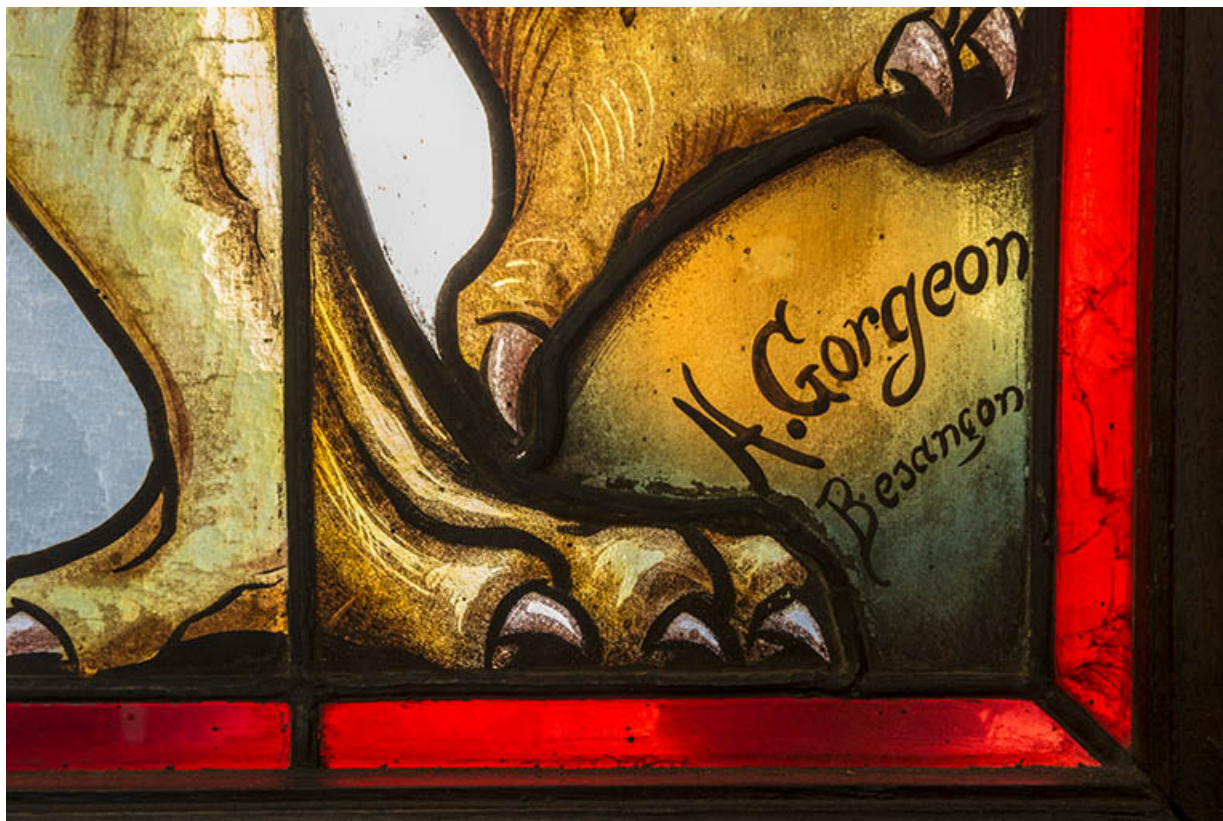
N° de l'illustration : 20177000848NUC4A

Verrière côté rue : la signature du peintre verrier à l'angle inférieur droit de la verrière.

Cette verrière décorative a été réalisée par le peintre-verrier Alphonse Gorgeon comme l'indique la signature en bas et à droite de la verrière. La présence de ce peintre-verrier est mentionnée à Besançon de 1899 à 1914. Alphonse Gorgeon est l'auteur d'une verrière (non datée) dont la composition reprend le thème des griffons pour une baie en rez-de-chaussée de l'immeuble situé au 121 Grande-Rue à Besançon.

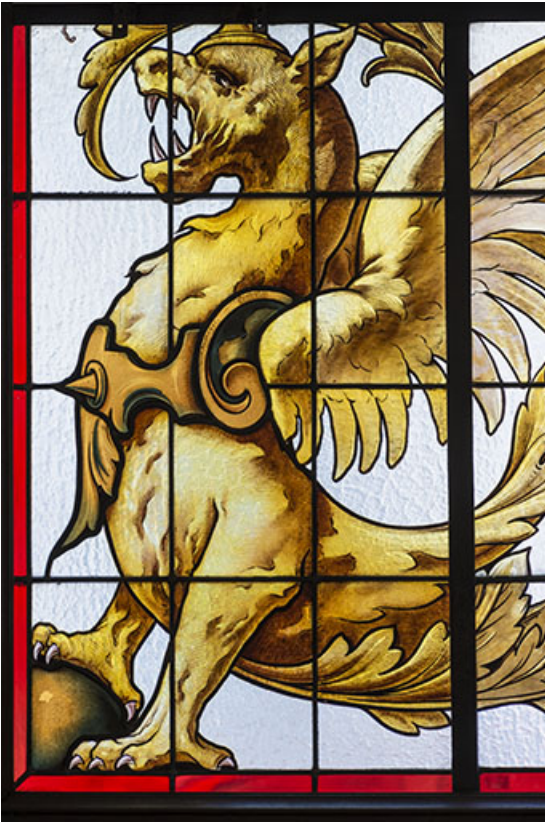
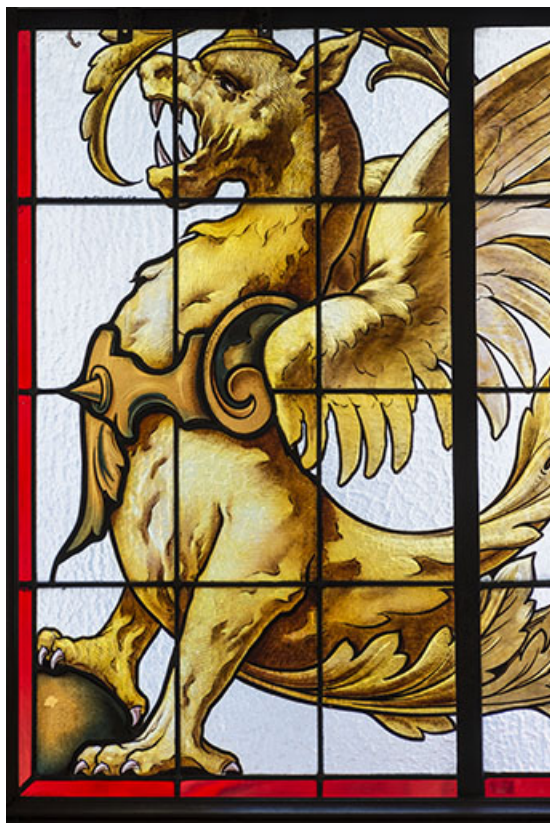
N° de l'illustration : 20177000855NUC4A

**Verrière, côté rue, détail : le griffon dans l'angle inférieur gauche.**

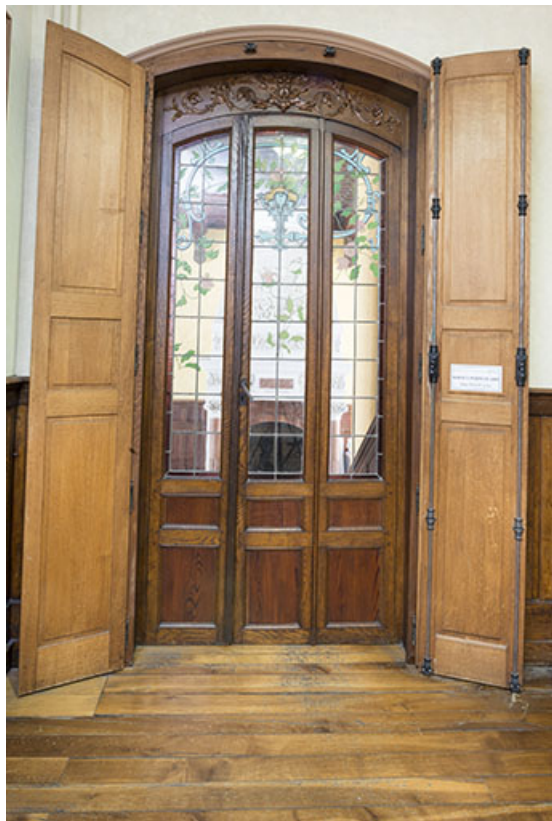
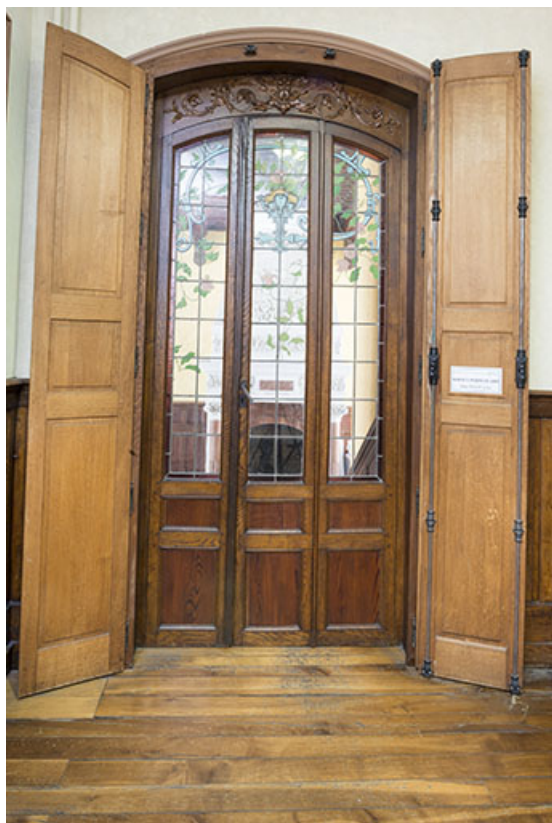
N° de l'illustration : 20177000868NUC4A

**Porte à trois vantaux conduisant à la salle de bal (ou de musique).**

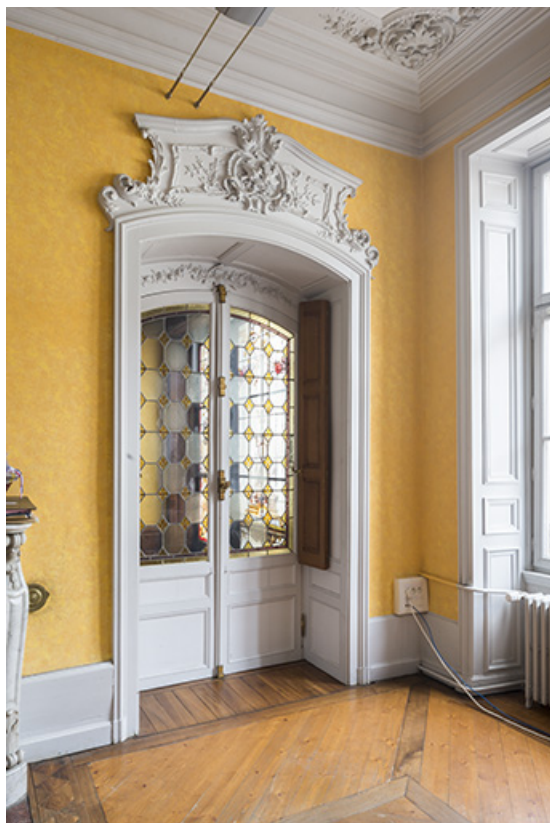
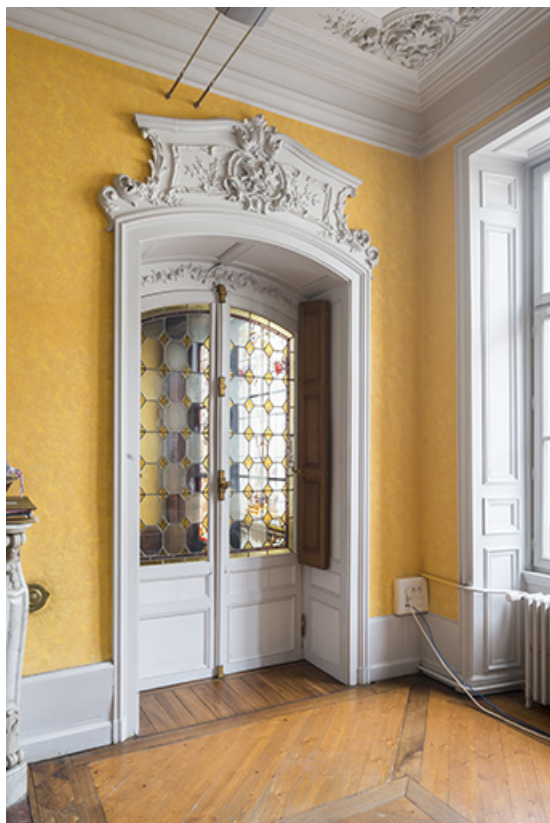
N° de l'illustration : 20177000869NUC4A

**Porte à chassis vitré conduisant à la salle de bal (ou de musique).**

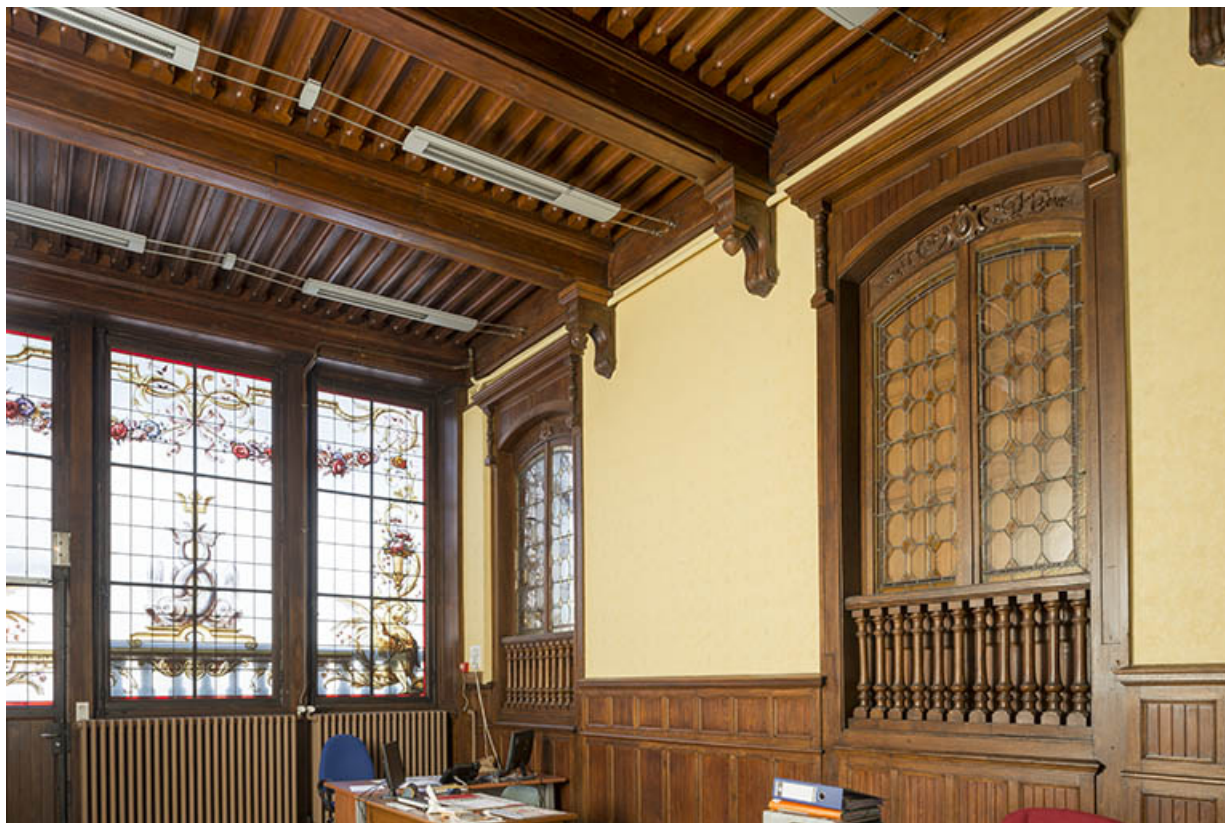
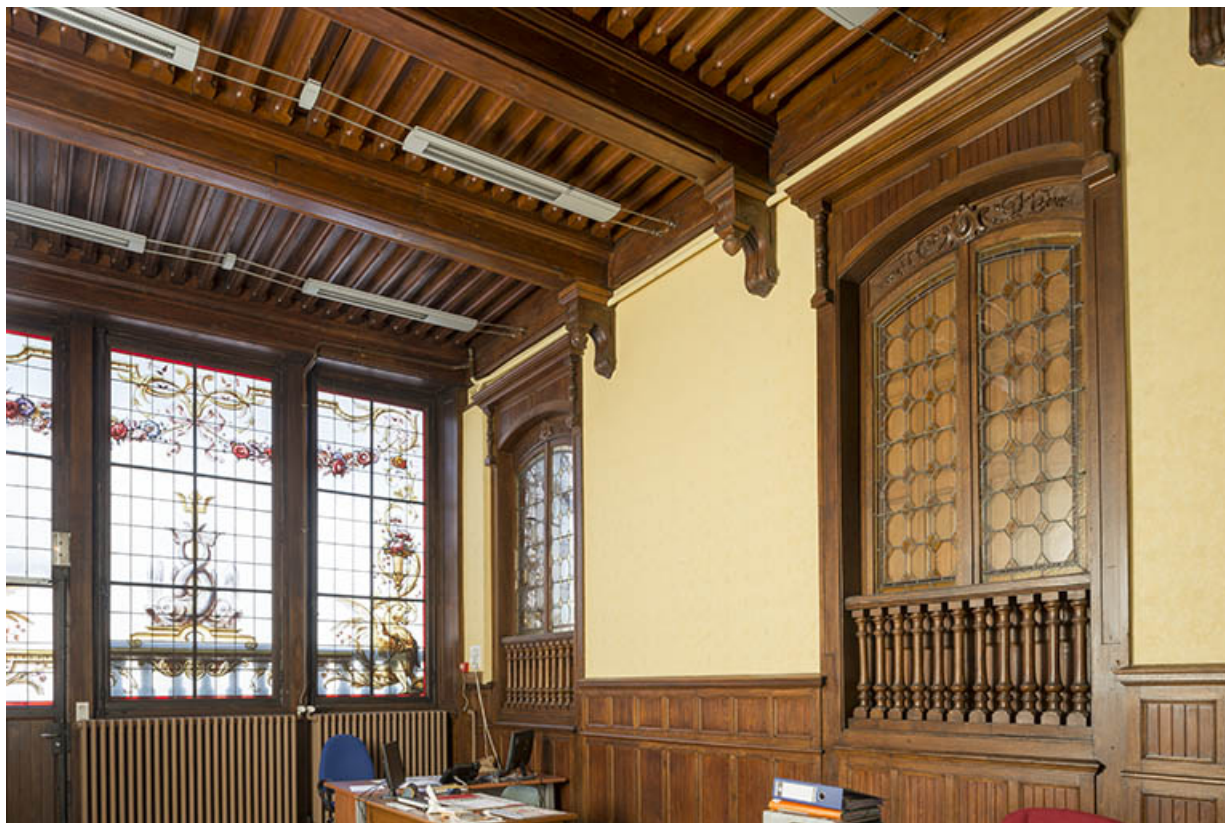
N° de l'illustration : 20177000860NUC4A

**Vue partielle de la salle de bal : la verrière côté rue.**

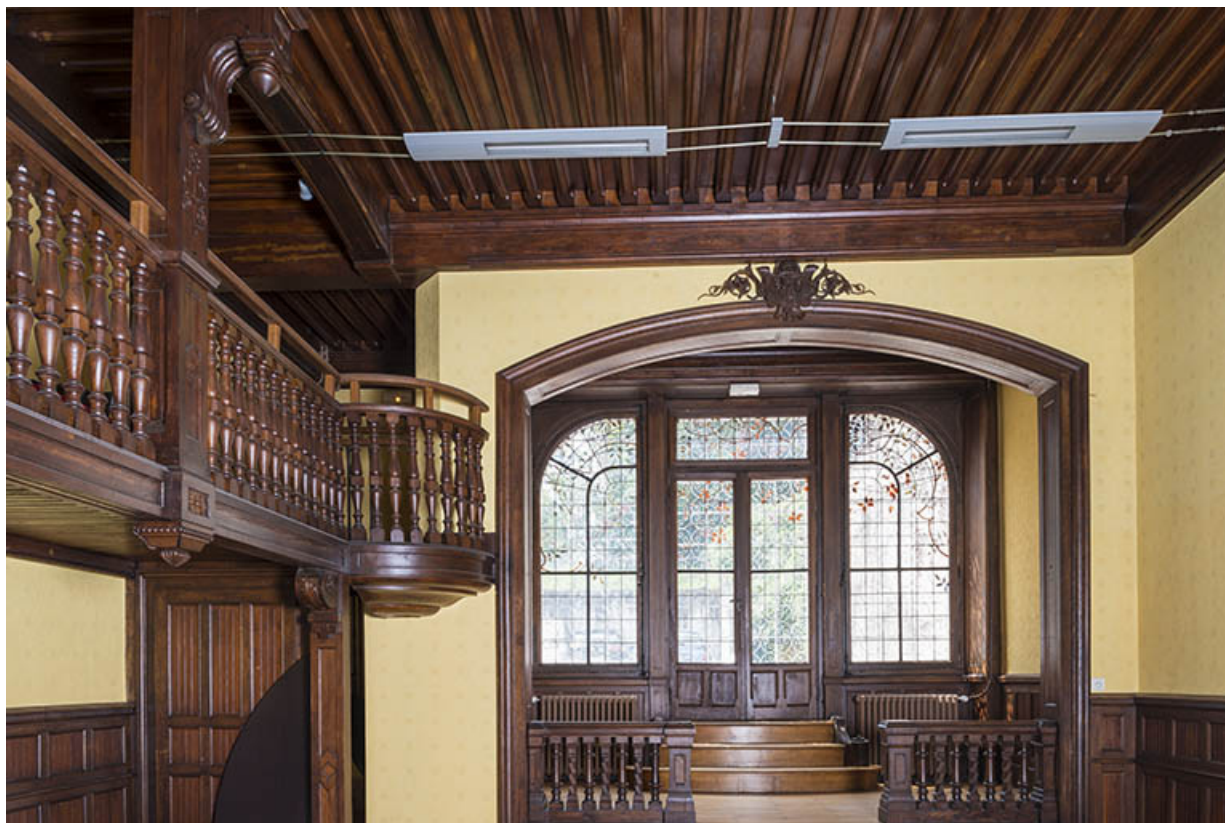
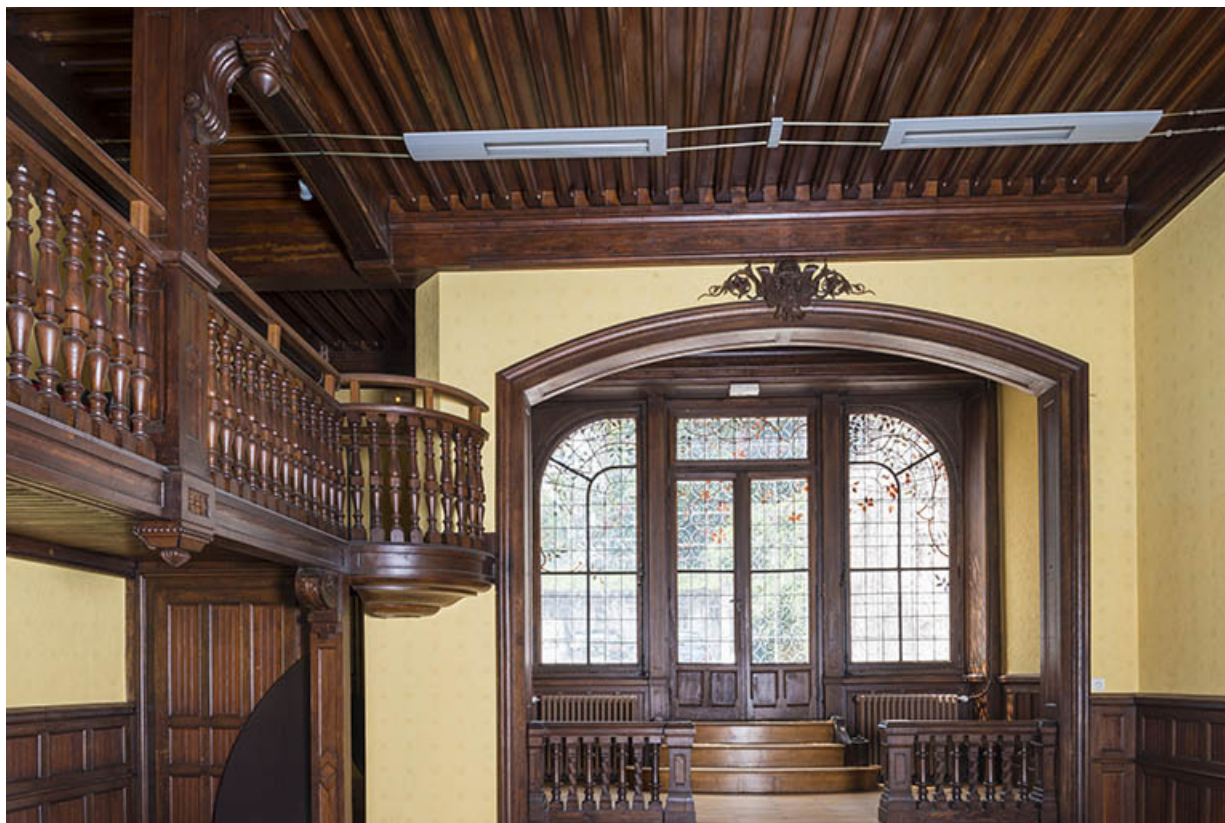
N° de l'illustration : 20177000861NUC4A

**Vue partielle de la salle de bal : la verrière côté cour.**

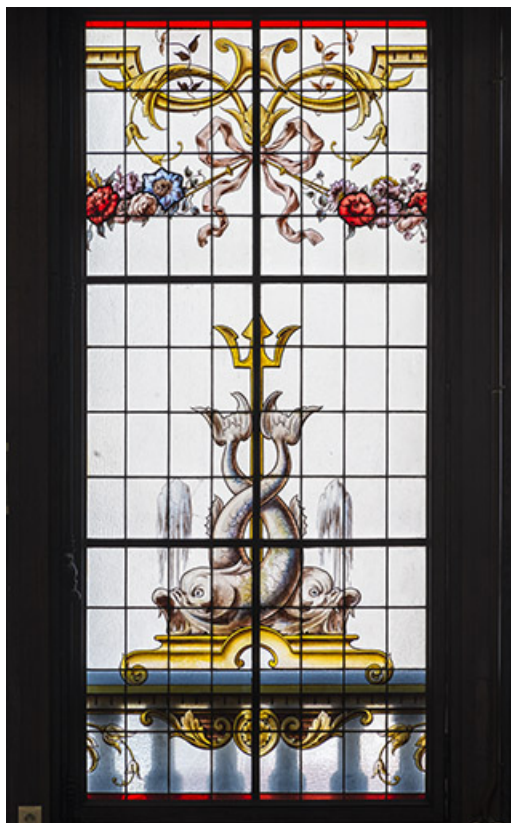
N° de l'illustration : 20177000851NUC4A

**Verrière côté rue, détail : la partie centrale de la verrière, la fontaine et les dauphins.**

Cette verrière ferme la baie de la salle de bal (ou de musique) ouvrant sur la rue. Elle est constituée de trois panneaux vitrés de verre laminé et peint. Le panneau central est fixe. Ce dernier est décoré de deux dauphins enlacés autour d'un trident au centre d'une fontaine. Les angles inférieurs des panneaux latéraux de la verrière sont décorés d'un griffon portant un motif à candélabres constituant ainsi les supports du cadre de la composition ornée de volutes feuillagées. Ces motifs à candélabres sont reliés par deux guirlandes de fleurs réunies par un nœud plat.

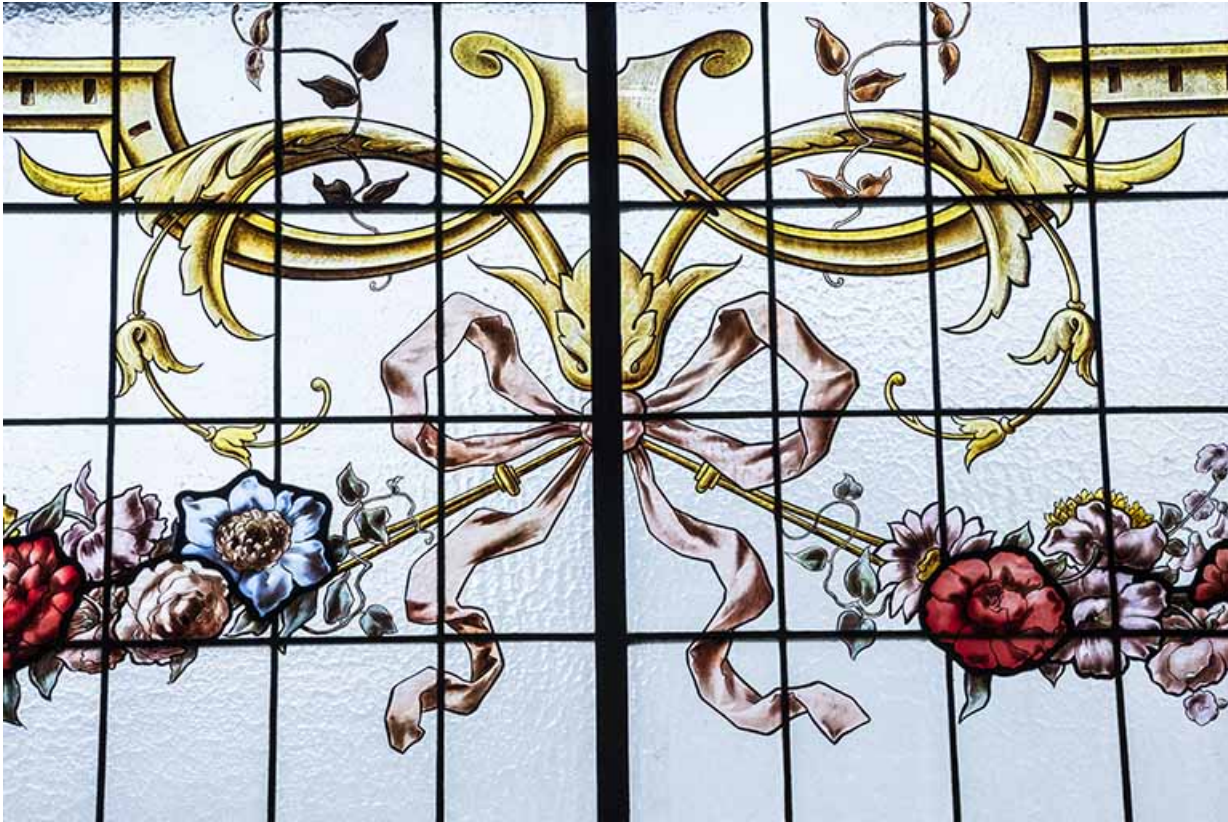
N° de l'illustration : 20177000856NUC4A

**Verrière côté rue, détail : le nœud plat reliant les eux guirlandes à fleurs.**
