ENSEMBLE DE FERMETURES DE BAIES DU TEMPLE (BAIES 0 À 6 ET 102)

Bourgogne-Franche-Comté, Saône-et-Loire
Mâcon
32 rue Saint-Antoine

Dossier IM71004853 réalisé en 2022

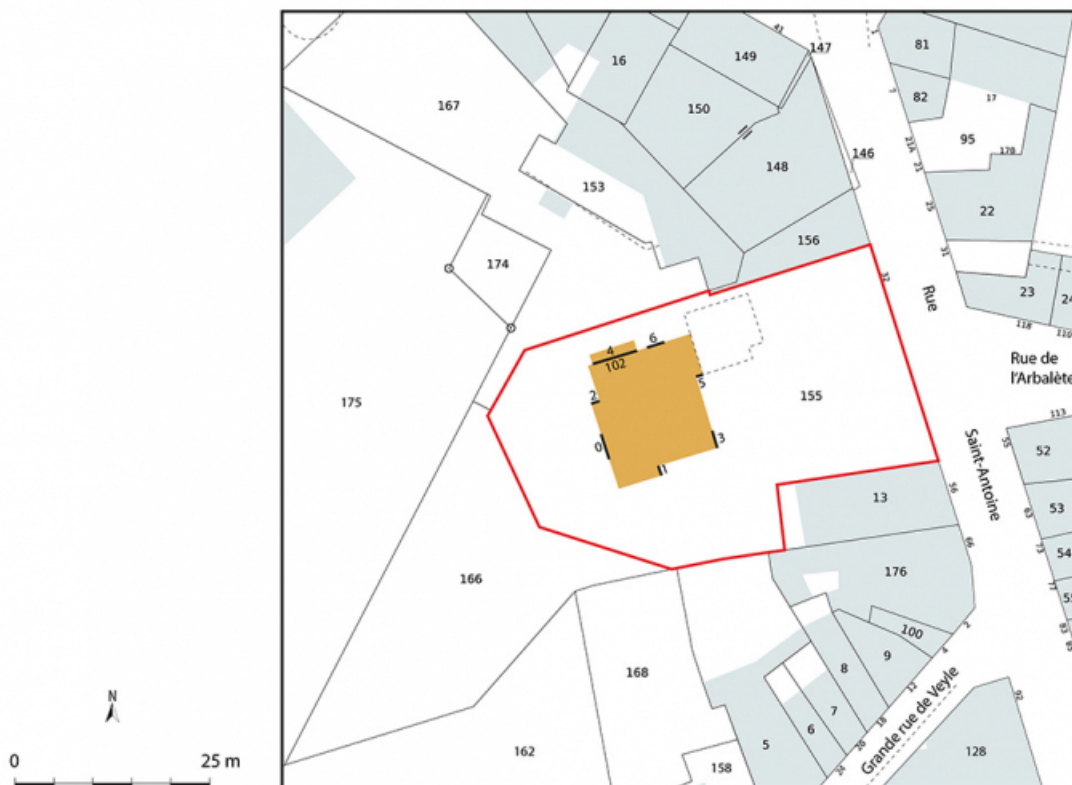
N° de l'illustration : 20237100026NUDA

Plan des verrières et des fermetures de baie du temple de Mâcon - échelle 1/500e.

Le corpus est constitué d'un ensemble de deux verrières en vitrail donnant sur le chœur (baie 0), de trois verrières en verre antique brun (baies 1, 2 et 3), de verrières en verre armé (baies 5 et 102) et d'un ensemble de 6 fenêtres à deux vantaux en double vitrage (baies 4 et 6). Des contre-fenêtres ont été installées à l'intérieur devant les baies 1 et 5. L'unité de l'ensemble est donnée par le jeu de meneaux en béton, s'intercalant entre les poutres du clocher (baie 102) et rappelé sur la baie de la façade principale du temple (baie 3). La porte extérieure faite de deux vantaux à clairevoie est réalisée en chêne, tandis que la porte intérieure, constituée de deux dormants et de deux vantaux à clairevoie, est réalisée en sapin.

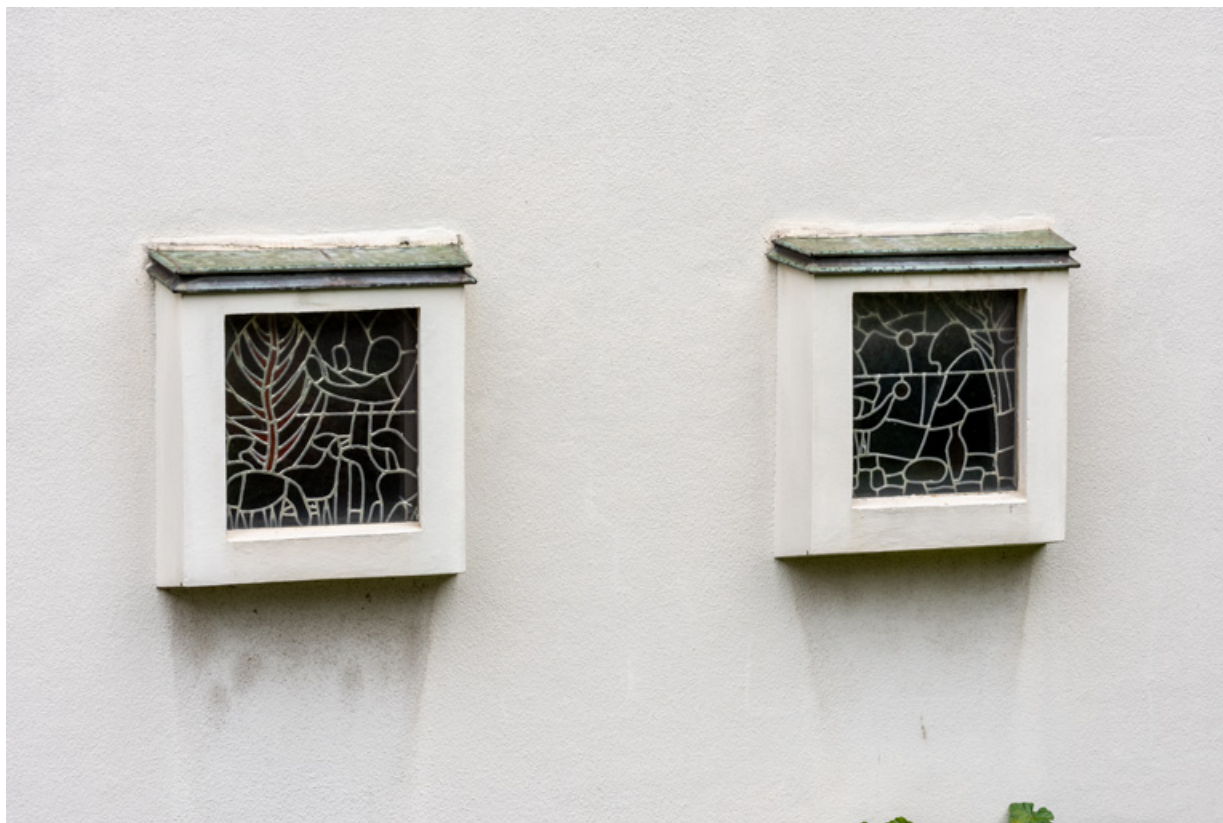
N° de l'illustration : 20227100217NUC4A

Vue extérieure de l'ensemble des deux baies avec leur verrière en vitrail (baies 0).
