ENSEMBLE DE FERMETURES DE BAIES DU TEMPLE (BAIES 0 À 6 ET 102)

Bourgogne-Franche-Comté, Saône-et-Loire
Mâcon
32 rue Saint-Antoine

Dossier IM71004853 réalisé en 2022

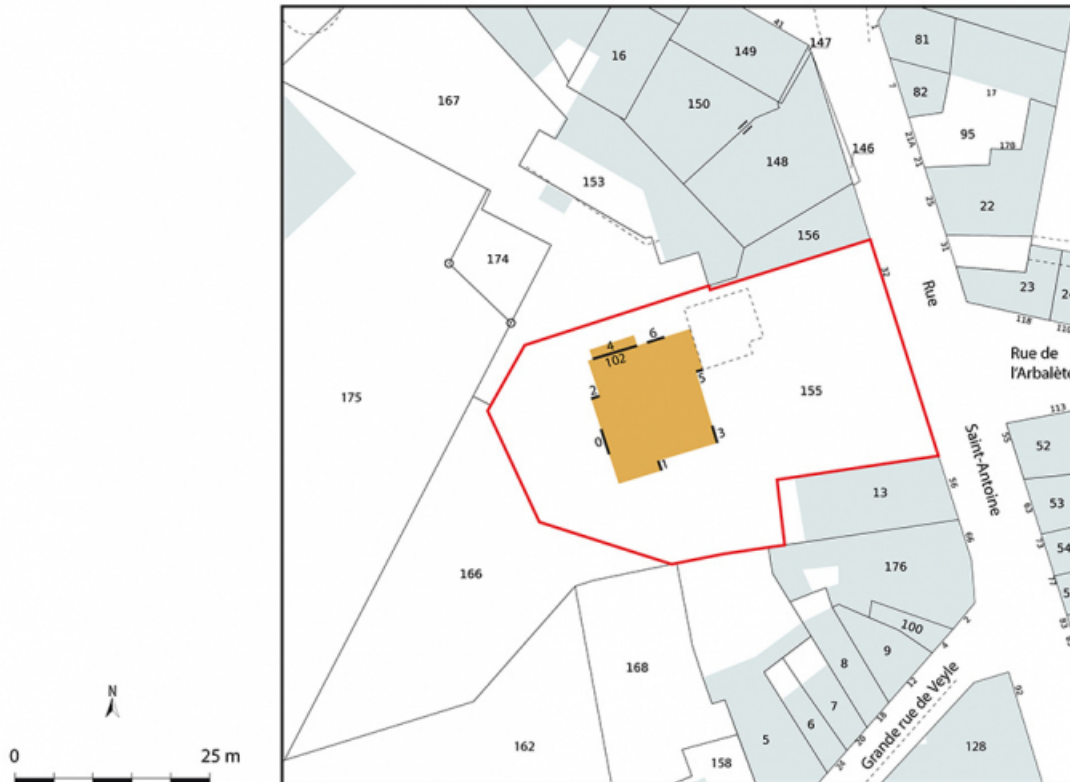
N° de l'illustration : 20237100026NUDA

Plan des verrières et des fermetures de baie du temple de Mâcon - échelle 1/500e.

Le corpus est constitué d'un ensemble de deux verrières en vitrail donnant sur le chœur (baie 0), de trois verrières en verre antique brun (baies 1, 2 et 3), de verrières en verre armé (baies 5 et 102) et d'un ensemble de 6 fenêtres à deux vantaux en double vitrage (baies 4 et 6). Des contre-fenêtres ont été installées à l'intérieur devant les baies 1 et 5. L'unité de l'ensemble est donnée par le jeu de meneaux en béton, s'intercalant entre les poutres du clocher (baie 102) et rappelé sur la baie de la façade principale du temple (baie 3). La porte extérieure faite de deux vantaux à clairevoie est réalisée en chêne, tandis que la porte intérieure, constituée de deux dormants et de deux vantaux à clairevoie, est réalisée en sapin.
