ENSEMBLE DE FERMETURES DE BAIES DU TEMPLE (BAIES 0 À 6 ET 102)

Bourgogne-Franche-Comté, Saône-et-Loire
Mâcon
32 rue Saint-Antoine

Dossier IM71004853 réalisé en 2022

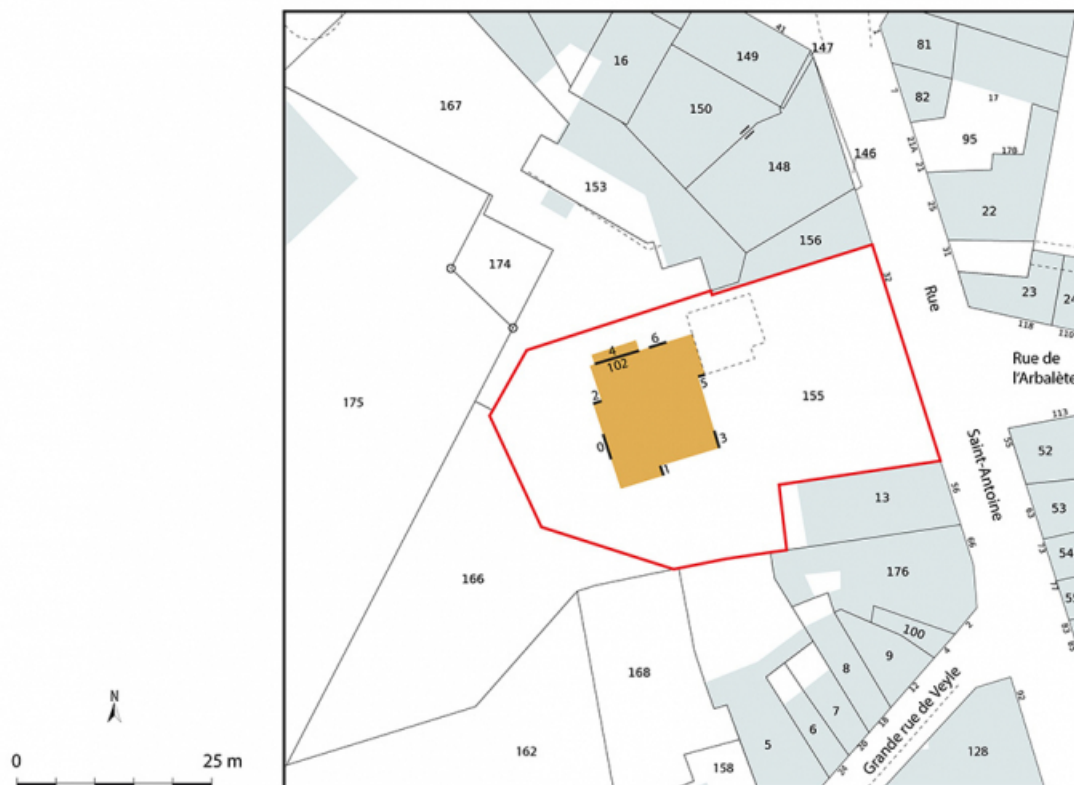
N° de l'illustration : 20237100026NUDA

Plan des verrières et des fermetures de baie du temple de Mâcon - échelle 1/500e.

Le corpus est constitué d'un ensemble de deux verrières en vitrail donnant sur le chœur (baie 0), de trois verrières en verre antique brun (baies 1, 2 et 3), de verrières en verre armé (baies 5 et 102) et d'un ensemble de 6 fenêtres à deux vantaux en double vitrage (baies 4 et 6). Des contre-fenêtres ont été installées à l'intérieur devant les baies 1 et 5. L'unité de l'ensemble est donnée par le jeu de meneaux en béton, s'intercalant entre les poutres du clocher (baie 102) et rappelé sur la baie de la façade principale du temple (baie 3). La porte extérieure faite de deux vantaux à clairevoie est réalisée en chêne, tandis que la porte intérieure, constituée de deux dormants et de deux vantaux à clairevoie, est réalisée en sapin.

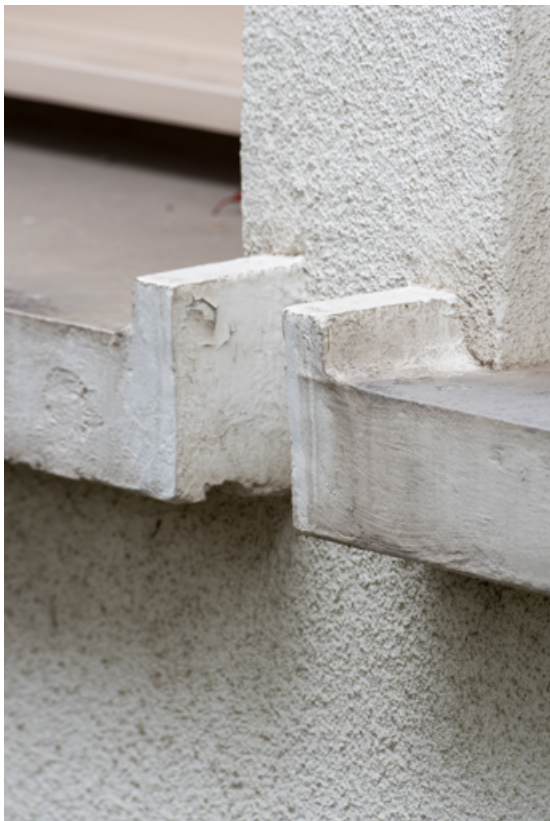
N° de l'illustration : 20227100214NUC4A

Détail des appuis saillants des baies de la façade nord (baie 4).
