## ENSEMBLE DE FERMETURES DE BAIES DU TEMPLE (BAIES 0 À 6 ET 102)

Bourgogne-Franche-Comté, Saône-et-Loire  
Mâcon  
32 rue Saint-Antoine

Dossier IM71004853 réalisé en 2022

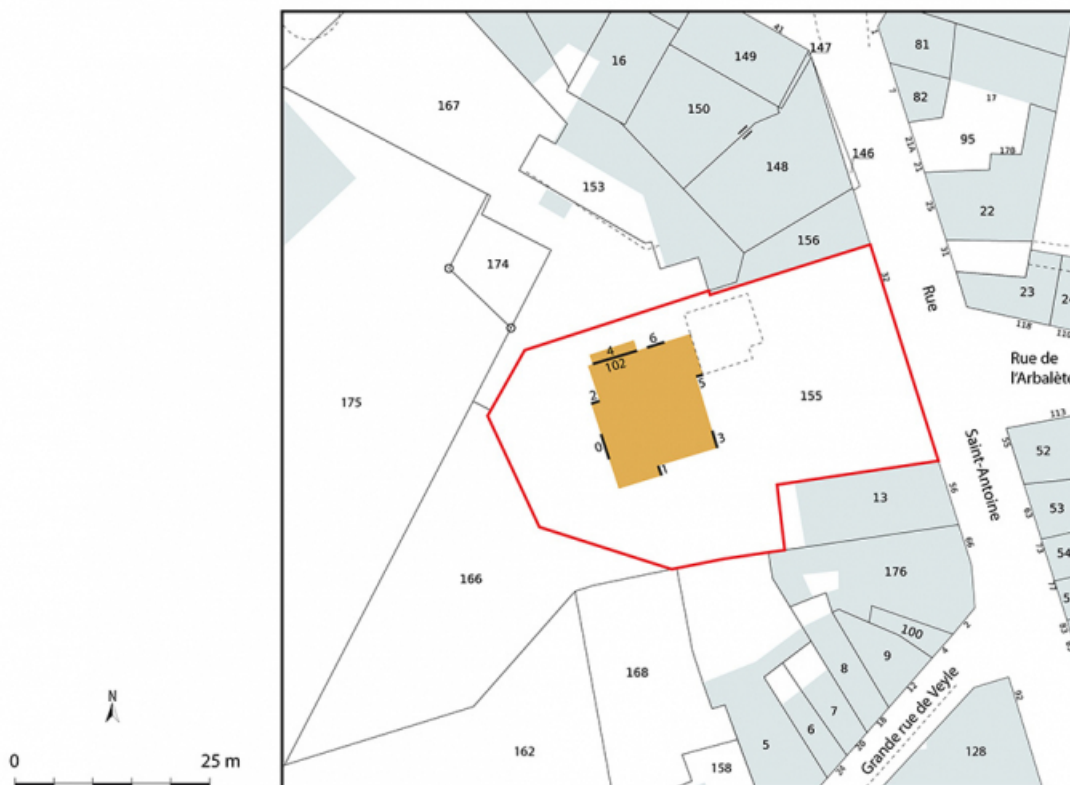
N° de l'illustration : 20237100026NUDA

**Plan des verrières et des fermetures de baie du temple de Mâcon - échelle 1/500e.**

Le corpus est constitué d'un ensemble de deux verrières en vitrail donnant sur le chœur (baie 0), de trois verrières en verre antique brun (baies 1, 2 et 3), de verrières en verre armé (baies 5 et 102) et d'un ensemble de 6 fenêtres à deux vantaux en double vitrage (baies 4 et 6). Des contre-fenêtres ont été installées à l'intérieur devant les baies 1 et 5. L'unité de l'ensemble est donnée par le jeu de meneaux en béton, s'intercalant entre les poutres du clocher (baie 102) et rappelé sur la baie de la façade principale du temple (baie 3). La porte extérieure faite de deux vantaux à clairevoie est réalisée en chêne, tandis que la porte intérieure, constituée de deux dormants et de deux vantaux à clairevoie, est réalisée en sapin.

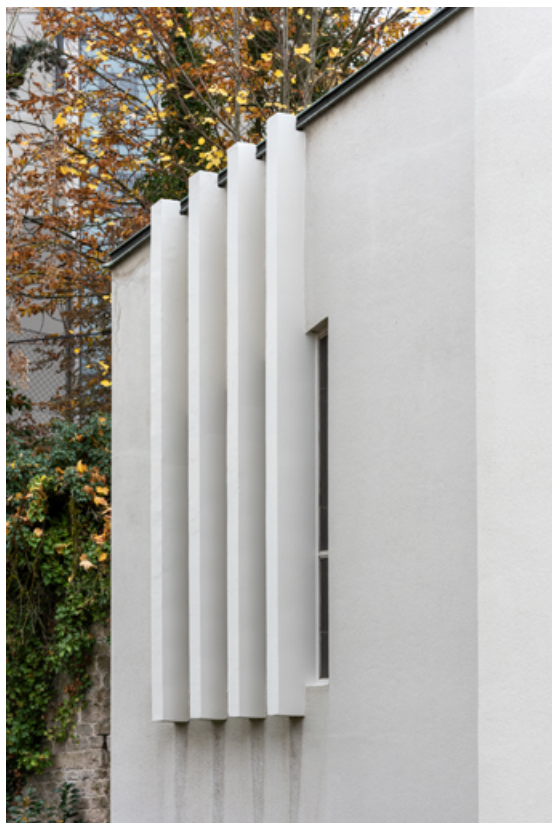
N° de l'illustration : 20227100205NUC4A

**Détail de la baie de la façade est (baie 3).**

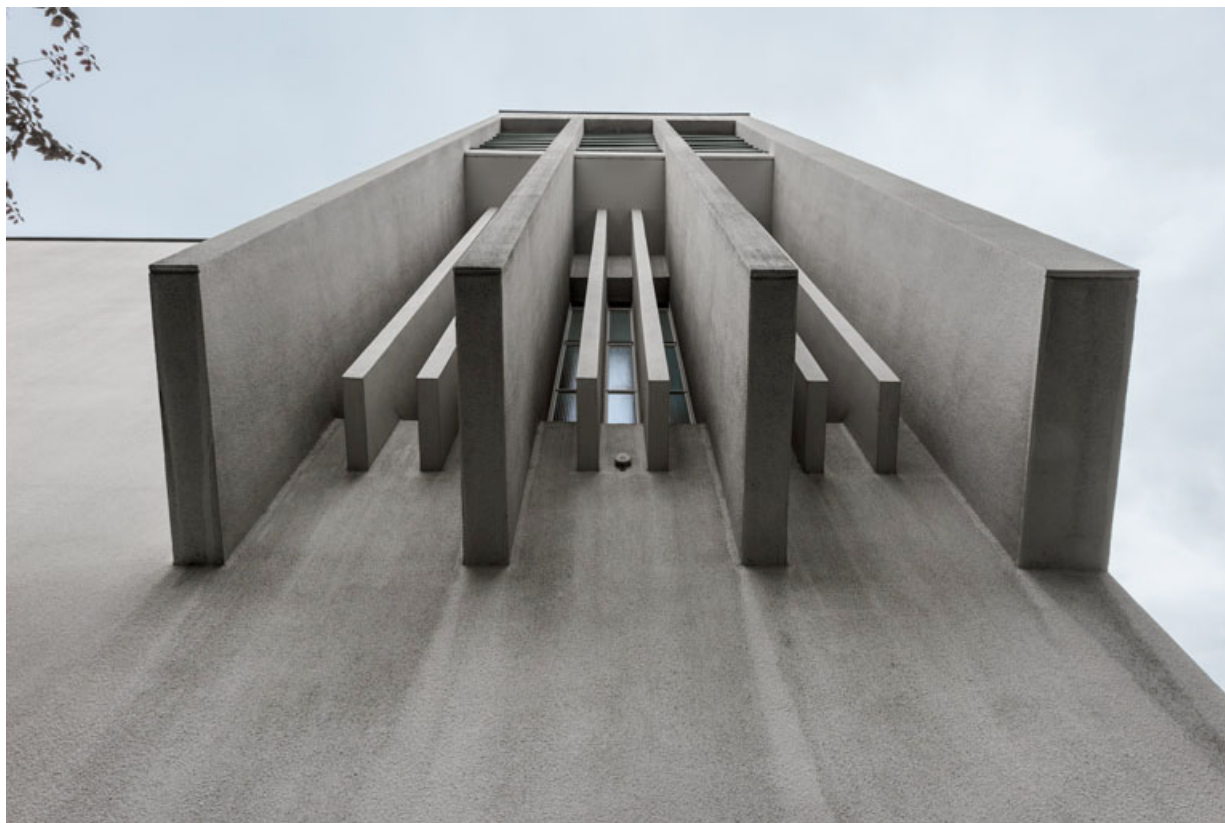
N° de l'illustration : 20227100220NUC4A

**Détail du jeu de pilastres formant la console du clocher et des meneaux en béton armé (baie 102).**

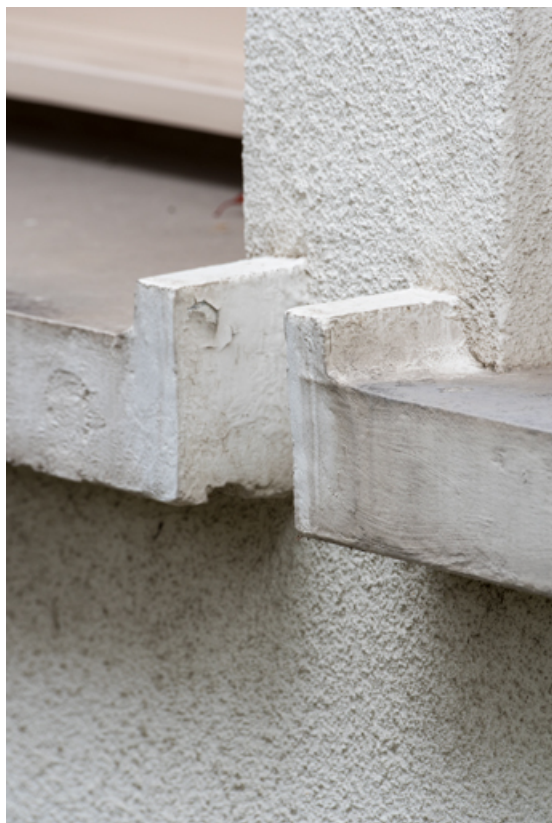
N° de l'illustration : 20227100214NUC4A

**Détail des appuis saillants des baies de la façade nord (baie 4).**

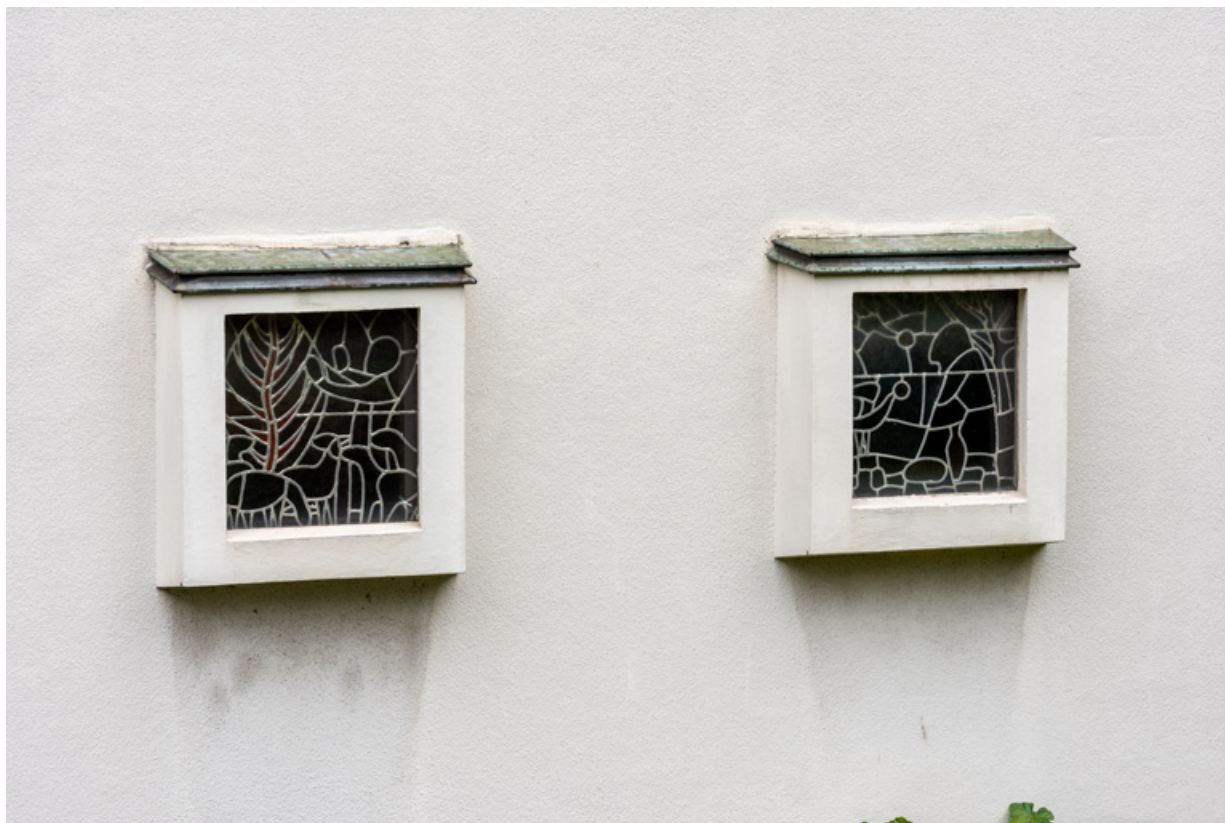
N° de l'illustration : 20227100217NUC4A

**Vue extérieure de l'ensemble des deux baies avec leur verrière en vitrail (baies 0).**

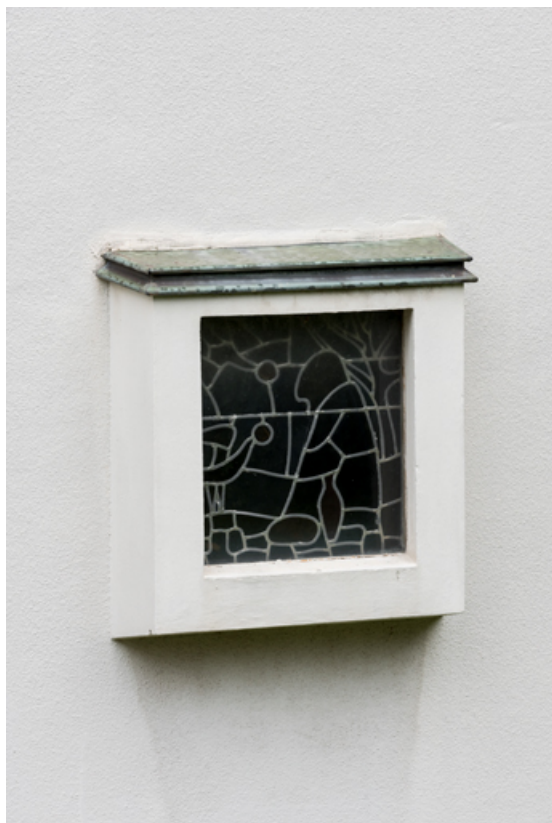
N° de l'illustration : 20227100215NUC4A

**Vue extérieure de la verrière en vitrail (baie 0 - droite).**  
71, Mâcon, 32 rue Saint-Antoine

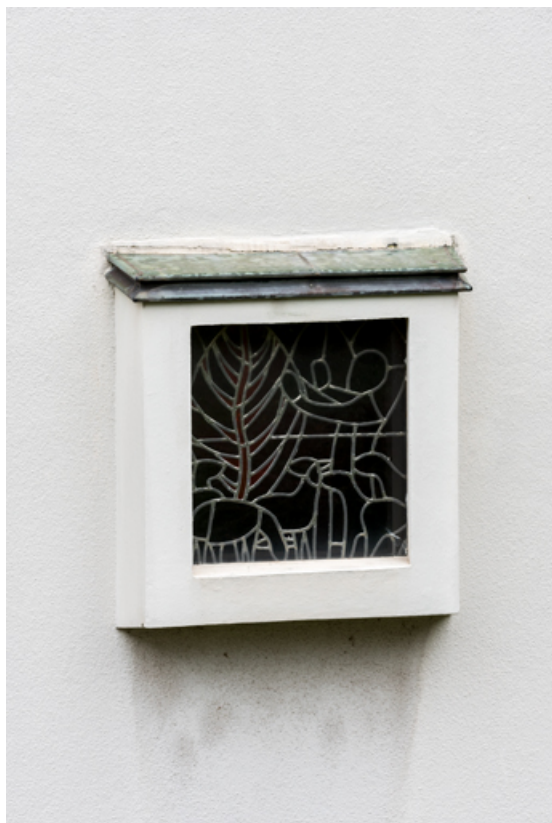
N° de l'illustration : 20227100216NUC4A

**Vue extérieure de la verrière en vitrail (baie 0 - gauche).**

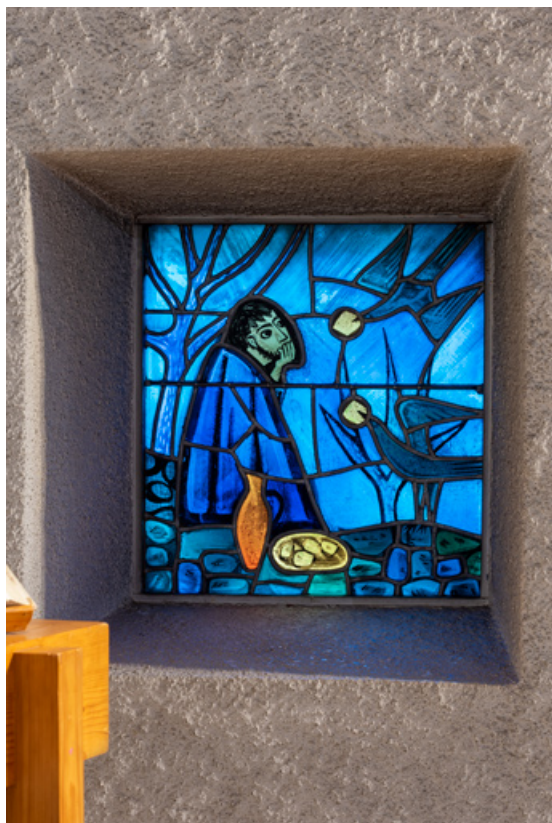
N° de l'illustration : 20227100243NUC4A

**Vue de la verrière en vitrail de gauche (baie 0, droite).**  
71, Mâcon, 32 rue Saint-Antoine

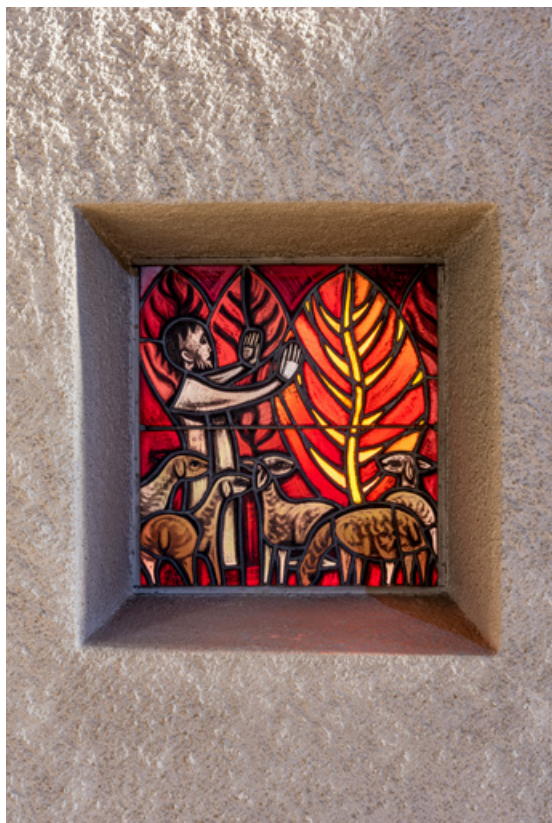
N° de l'illustration : 20227100242NUC4A

**Vue de la verrière en vitrail de droite (baie 0, gauche).**  
71, Mâcon, 32 rue Saint-Antoine

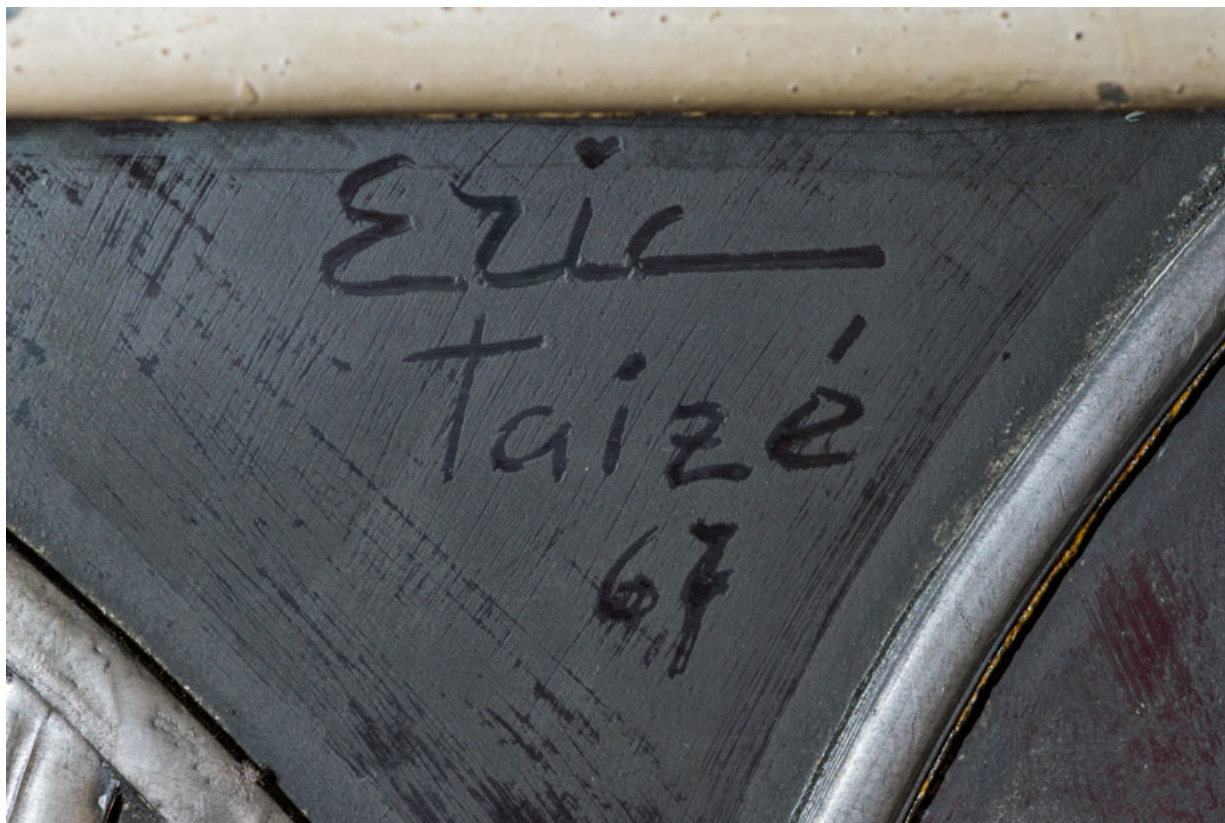
N° de l'illustration : 20227100222NUC4A

**Détail de la signature sur le vitrail (baie 0, gauche).**

Eric ; Taizé ; 67.

inscription concernant l'auteur, sur l'oeuvre; date, sur l'oeuvre; inscription concernant le lieu d'exécution, sur l'oeuvre

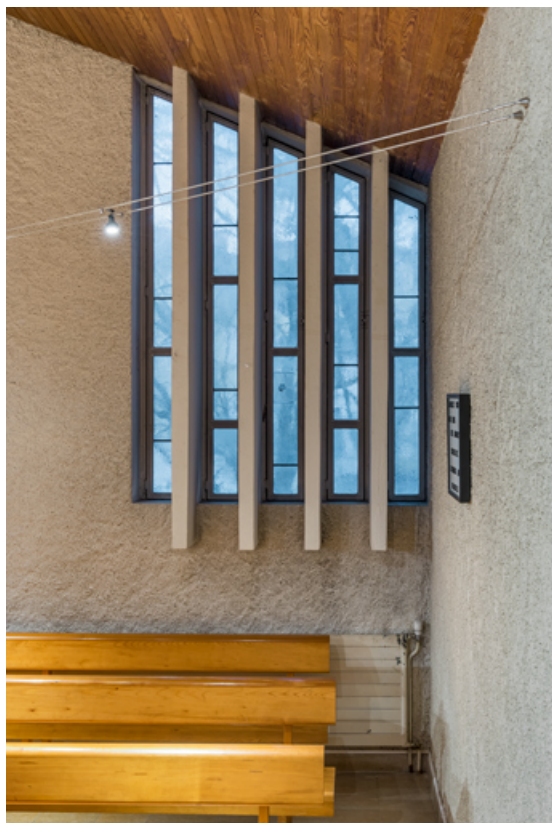
N° de l'illustration : 20227100228NUC4A

**Vue intérieure de la baie du mur est (baie 3).**  
71, Mâcon, 32 rue Saint-Antoine

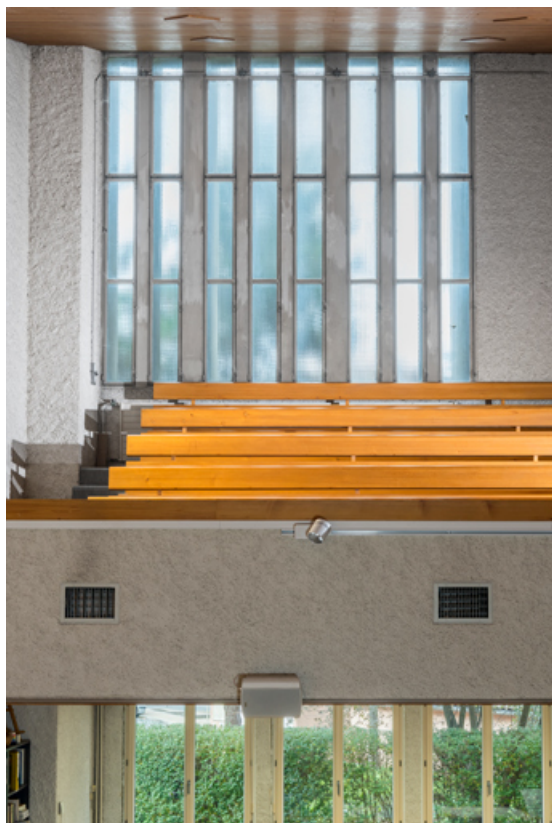
N° de l'illustration : 20227100244NUC4A

**Vue de la baie donnant sur la tribune (baie 102).**  
71, Mâcon, 32 rue Saint-Antoine
