ENSEMBLE DE FERMETURES DE BAIES DU TEMPLE (BAIES 0 À 6 ET 102)

Bourgogne-Franche-Comté, Saône-et-Loire
Mâcon
32 rue Saint-Antoine

Dossier IM71004853 réalisé en 2022
Auteur(s) : Jo-Ann Campion

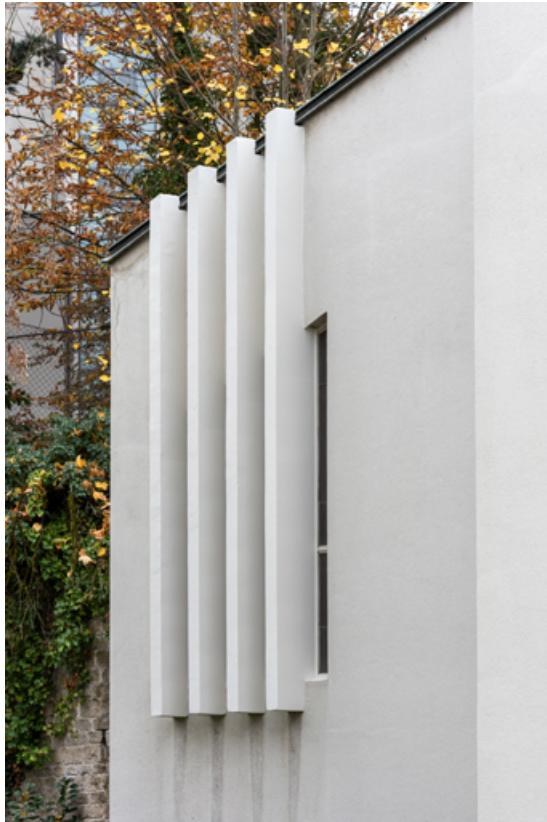
Détail de la baie de la façade est (baie 3).

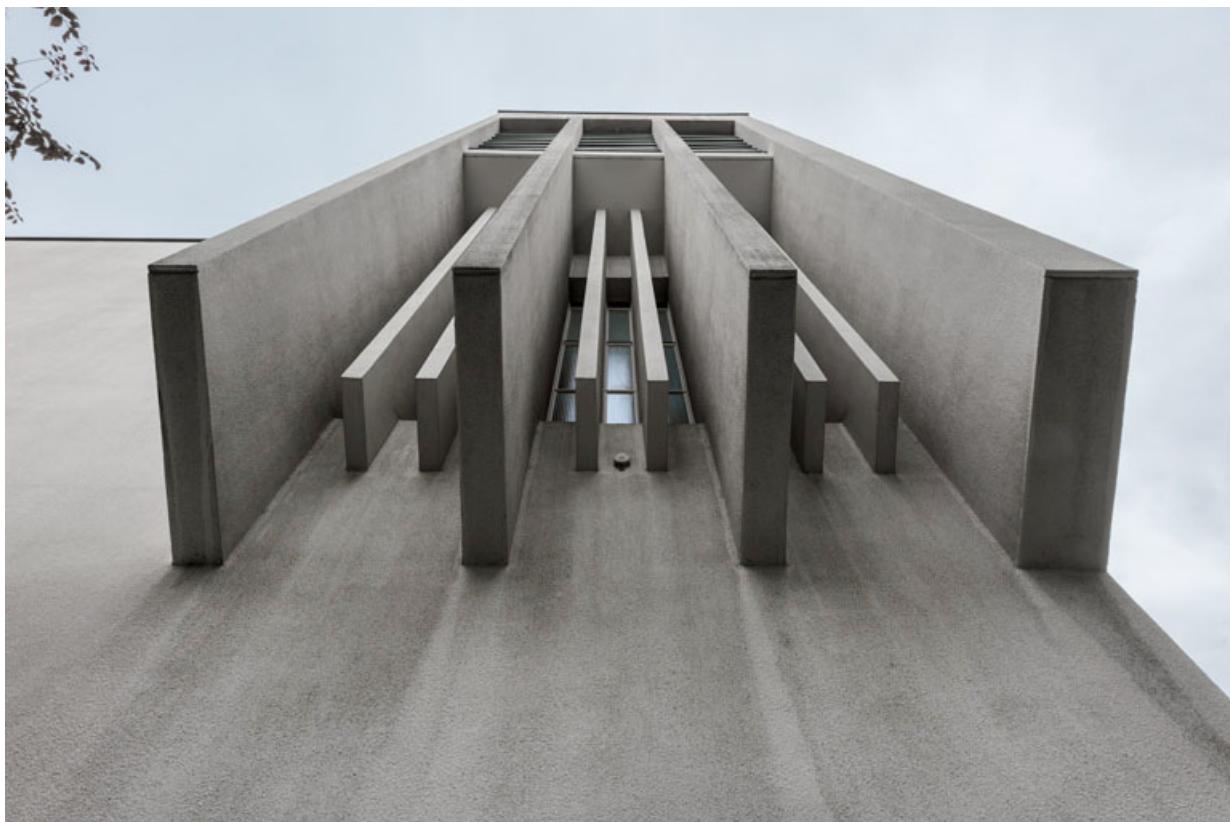
Détail du jeu de pilastres formant la console du clocher et des meneaux en béton armé (baie 102).
71, Mâcon, 32 rue Saint-Antoine

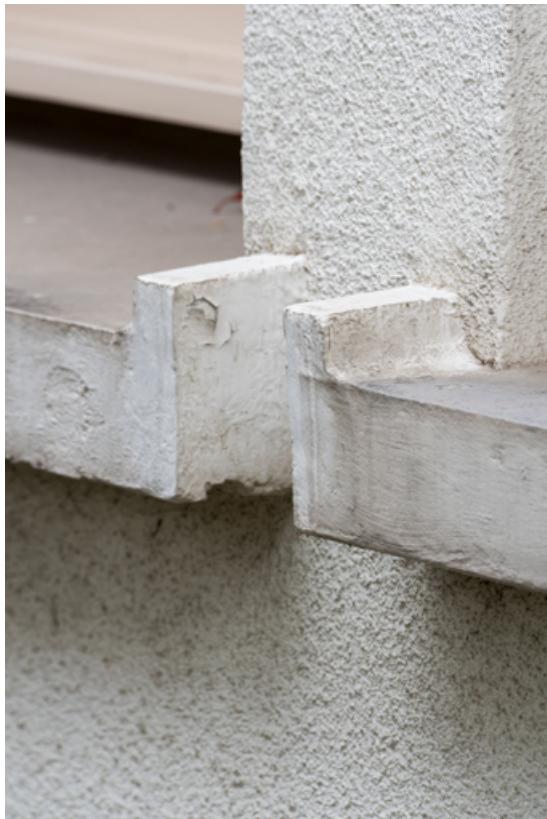
Détail des appuis saillants des baies de la façade nord (baie 4).

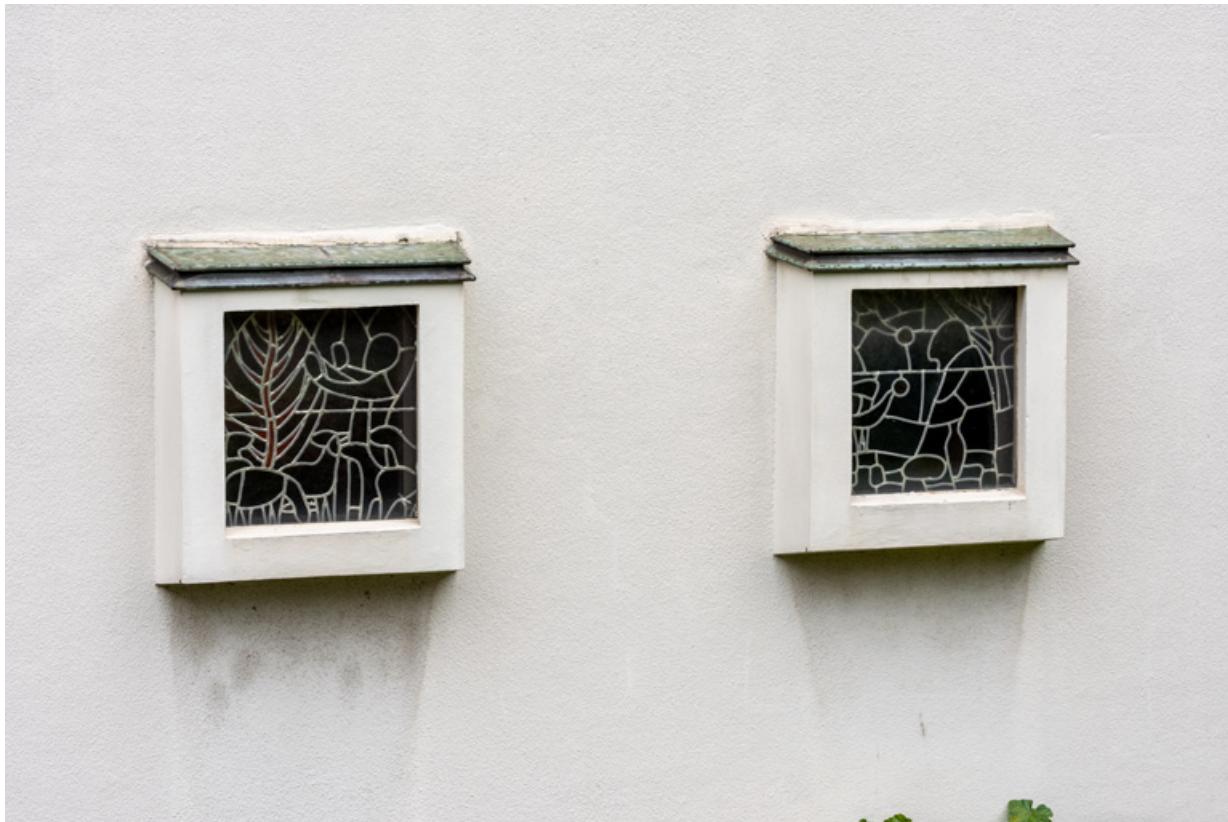
Vue extérieure de l'ensemble des deux baies avec leur verrière en vitrail (baies 0).

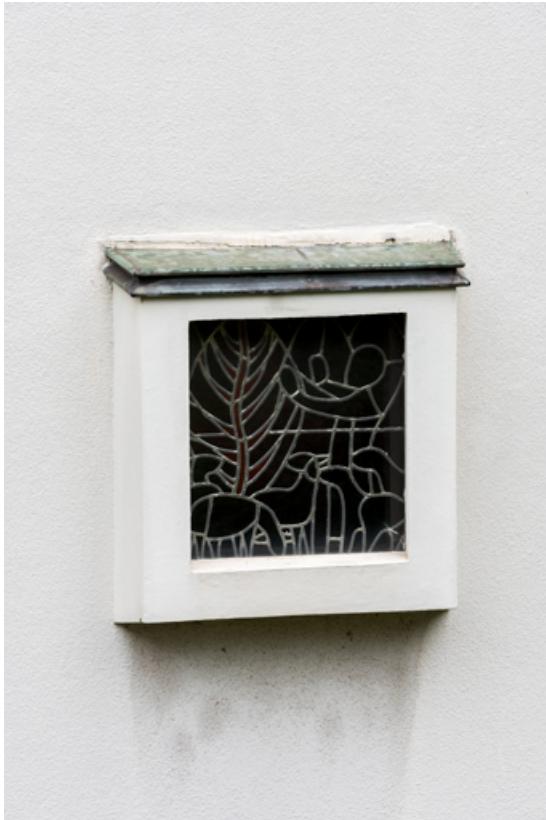
Vue extérieure de la verrière en vitrail (baie 0 - gauche).

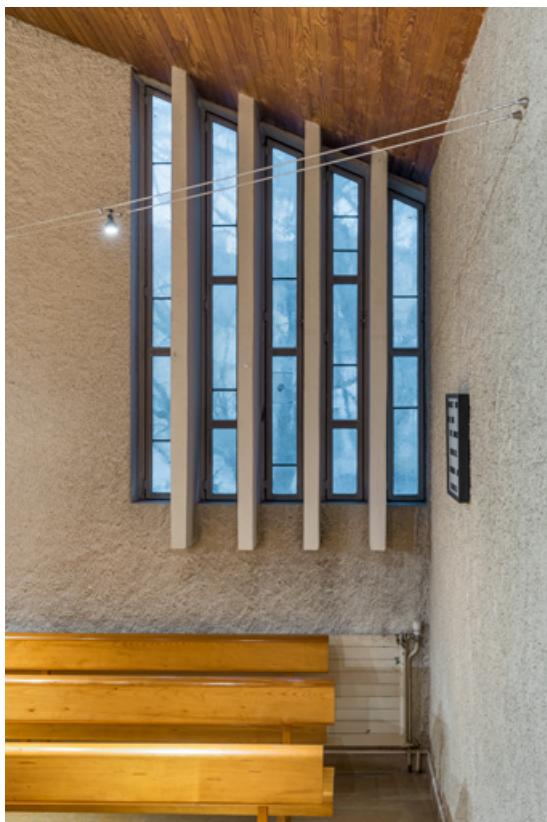
Vue intérieure de la baie du mur est (baie 3).

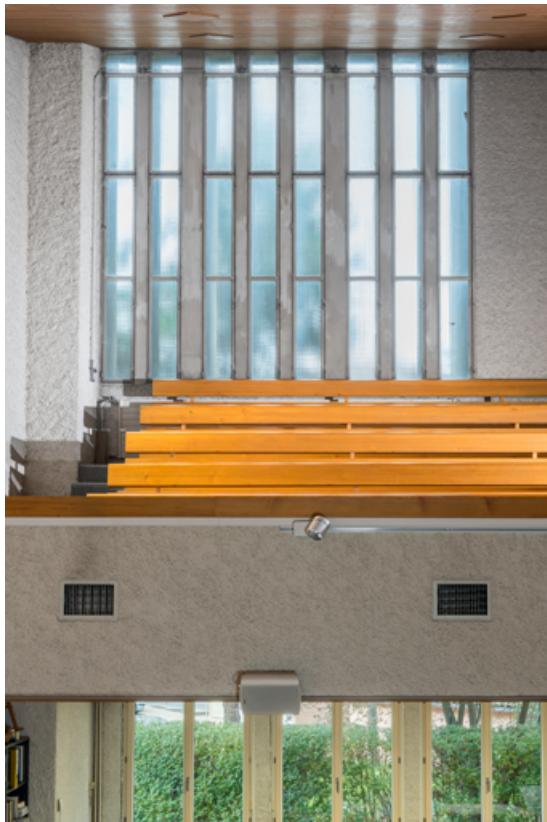
Vue de la baie donnant sur la tribune (baie 102).
