MACHINE À IMPRÉGNER (ENCOLLEUSE)

Situé dans : Tissage de coton Briot et Cie, actuellement Centre d'Aide par le Travail (usine de menuiserie)

Dossier IM90000031 réalisé en 1999

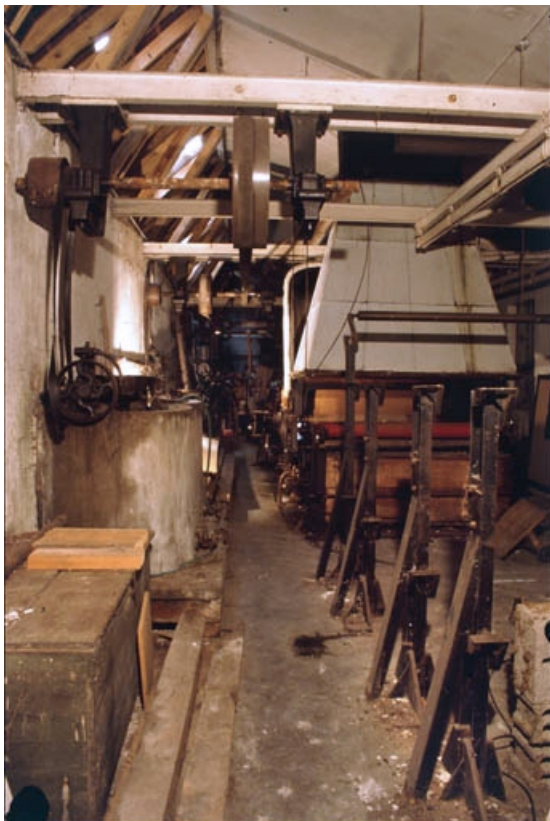
N° de l'illustration : 19999000249ZA

Vue d'ensemble. Au premier plan : porte-bobines.

L'encolleuse est une machine qui sert à enduire d'apprêt le fil avant l'opération de tissage. L'encollage augmente la résistance du fil, réduit son élasticité et le protège des frottements auxquels il sera soumis sur le métier à tisser. Les rouleaux de fils de chaîne, auparavant préparés à l'ourdissoir, sont disposés sur des porte-rouleaux à l'extrémité de l'encolleuse. La nappe de fils passe dans un bain de colle (généralement à base de fécule de pomme de terre) envoyée sous pression. Le fil encollé est séché au contact d'un tambour (fonte, fer et chemise en bois) chauffé à la vapeur. La nappe de fils passe ensuite entre des tringles d'embarriage afin de décoller les fils soudés, puis s'enroule sur l'ensouple à l'autre extrémité de l'encolleuse.
