## MACHINE À IMPRÉGNER (ENCOLLEUSE)

Bourgogne-Franche-Comté, Territoire de Belfort  
Lepuix  
10 rue de Chauveroche

Situé dans : Tissage de coton Briot et Cie, actuellement Centre d'Aide par le Travail (usine de menuiserie)

Dossier IM90000031 réalisé en 1999

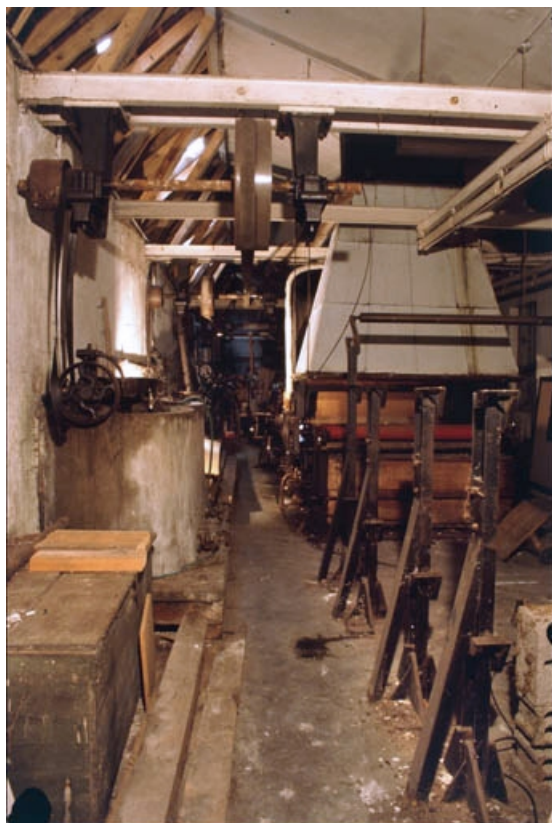
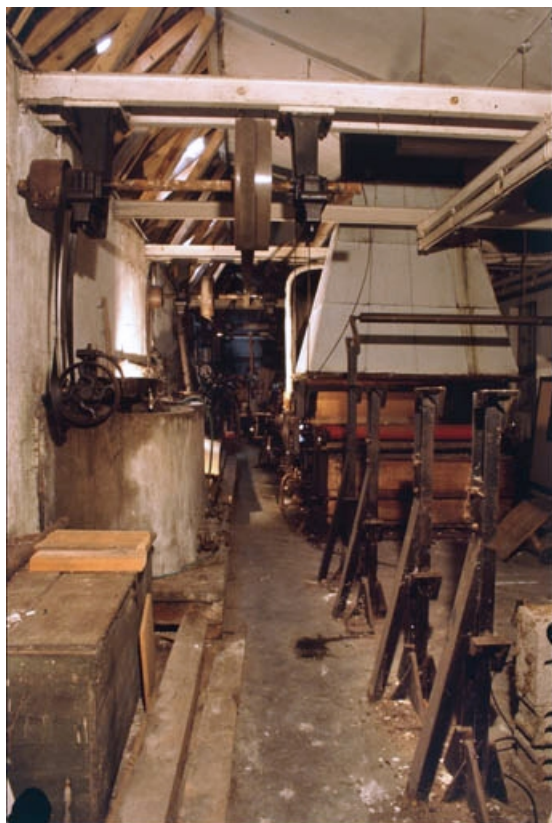
N° de l'illustration : 19999000249ZA

**Vue d'ensemble. Au premier plan : porte-bobines.**

L'encolleuse est une machine qui sert à enduire d'apprêt le fil avant l'opération de tissage. L'encollage augmente la résistance du fil, réduit son élasticité et le protège des frottements auxquels il sera soumis sur le métier à tisser. Les rouleaux de fils de chaîne, auparavant préparés à l'ourdissoir, sont disposés sur des porte-rouleaux à l'extrémité de l'encolleuse. La nappe de fils passe dans un bain de colle (généralement à base de fécule de pomme de terre) envoyée sous pression. Le fil encollé est séché au contact d'un tambour (fonte, fer et chemise en bois) chauffé à la vapeur. La nappe de fils passe ensuite entre des tringles d'embarriage afin de décoller les fils soudés, puis s'enroule sur l'ensouple à l'autre extrémité de l'encolleuse.

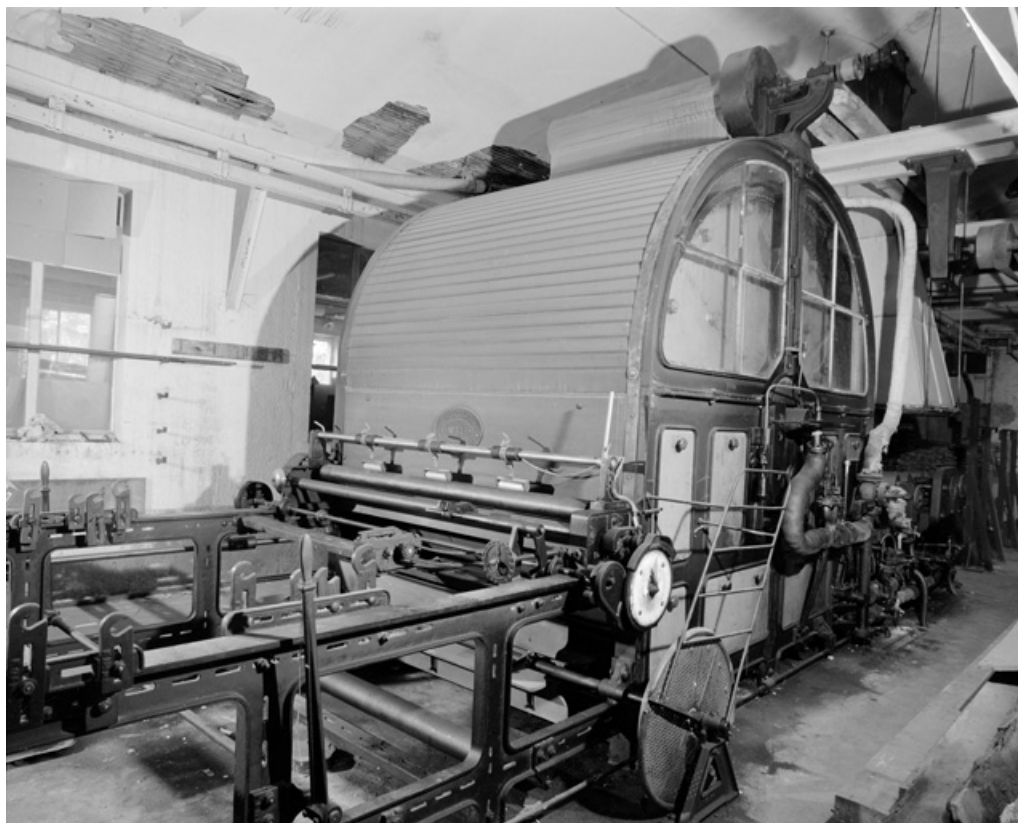
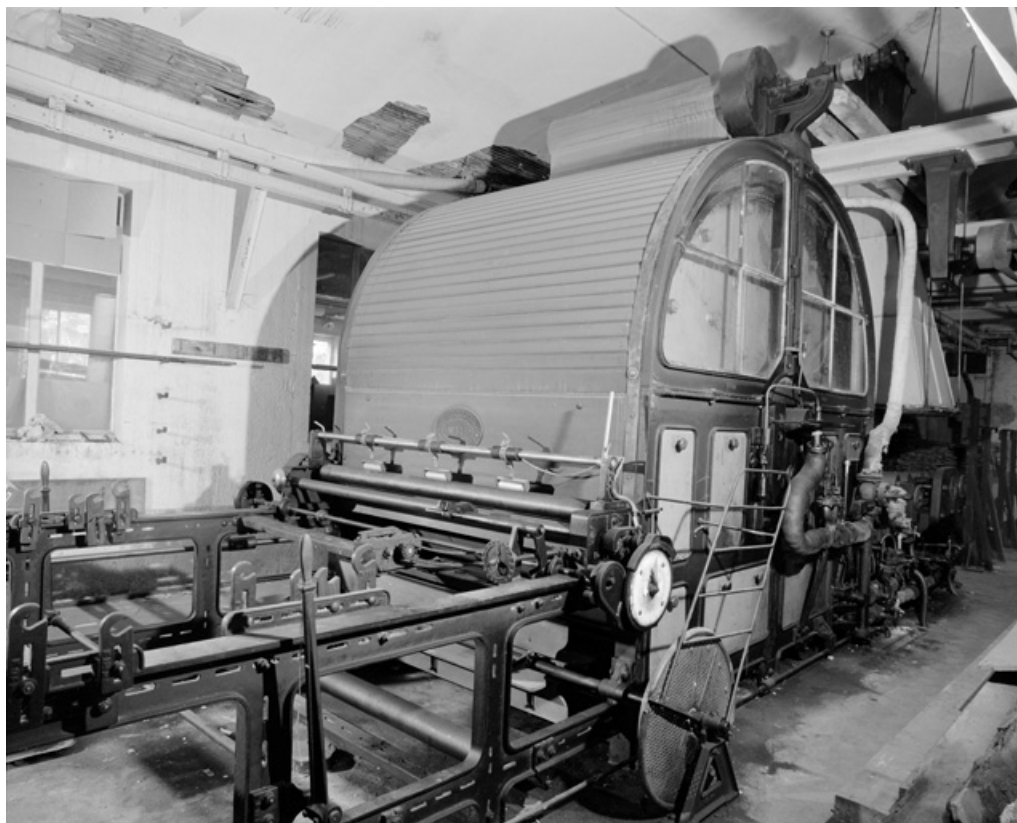
N° de l'illustration : 19999000246X

**Tambour de séchage à la vapeur après l'imprégnation.**

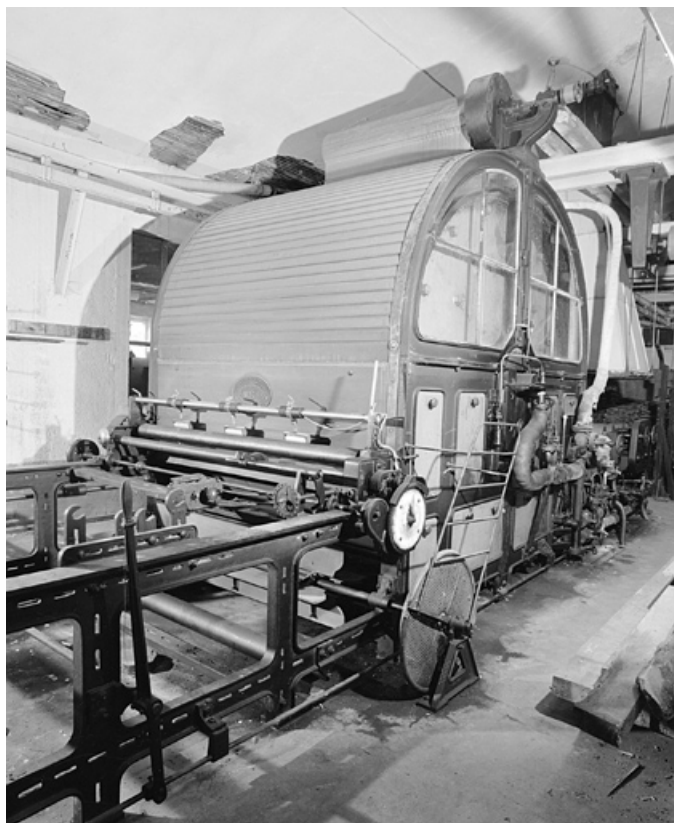
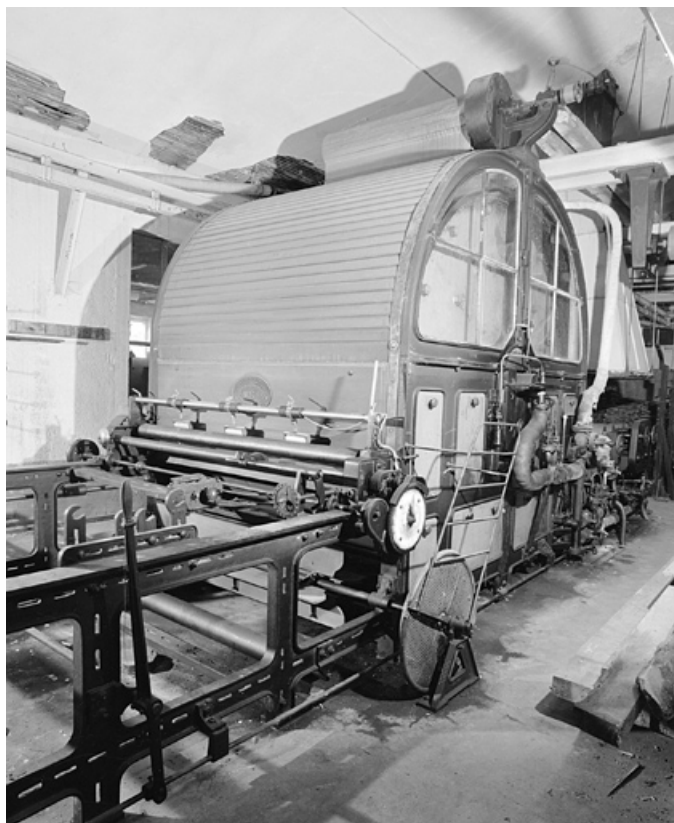
N° de l'illustration : 19999000247X

**Tambour de séchage à la vapeur après l'imprégnation (cadrage vertical).**

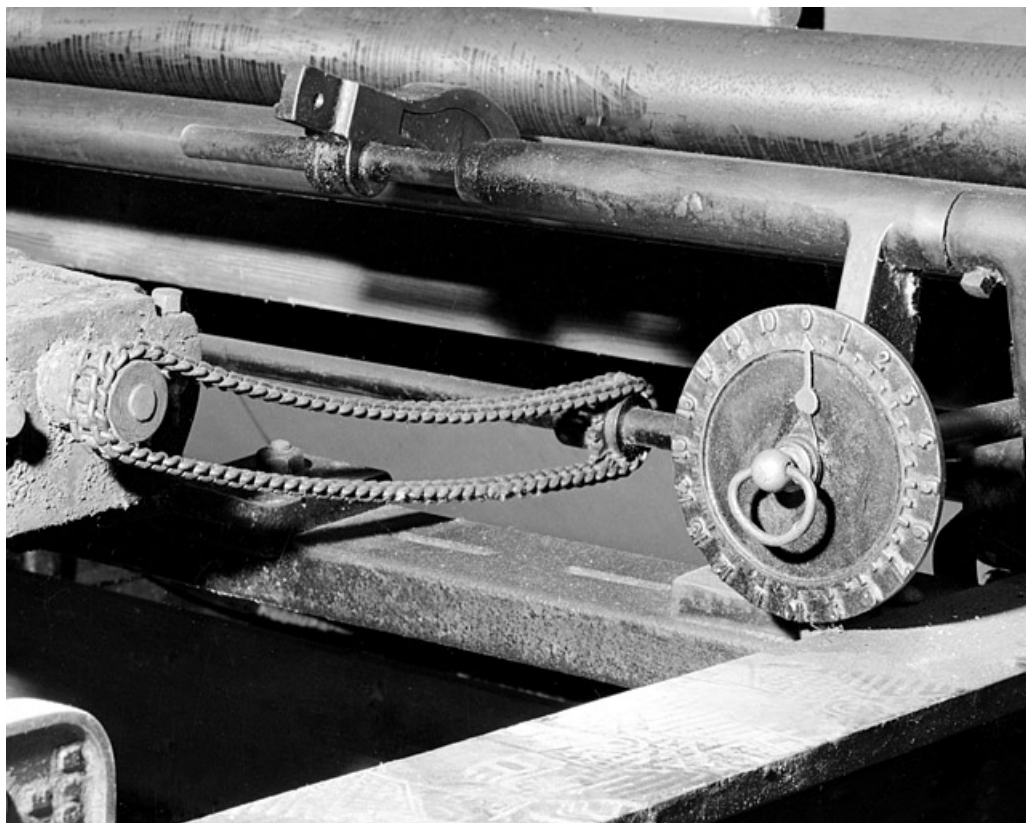
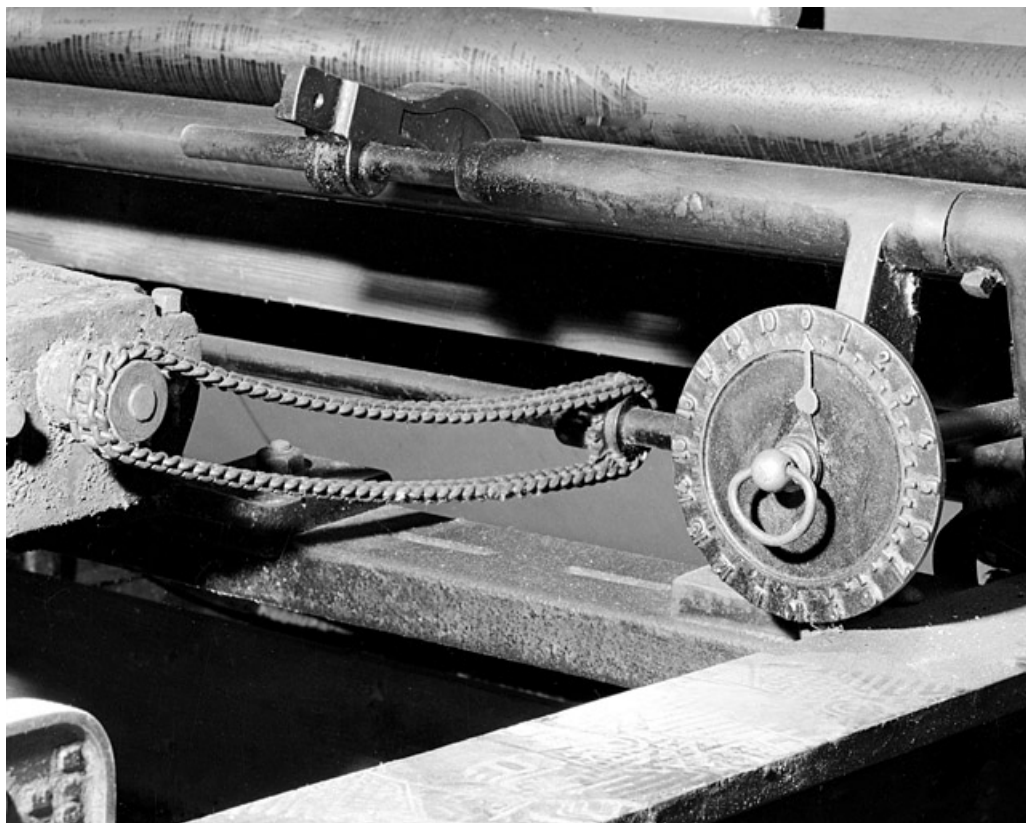
N° de l'illustration : 19999000250X

**Chaîne d'entraînement et cadran gradué (réglage de la tension du fil ?).**

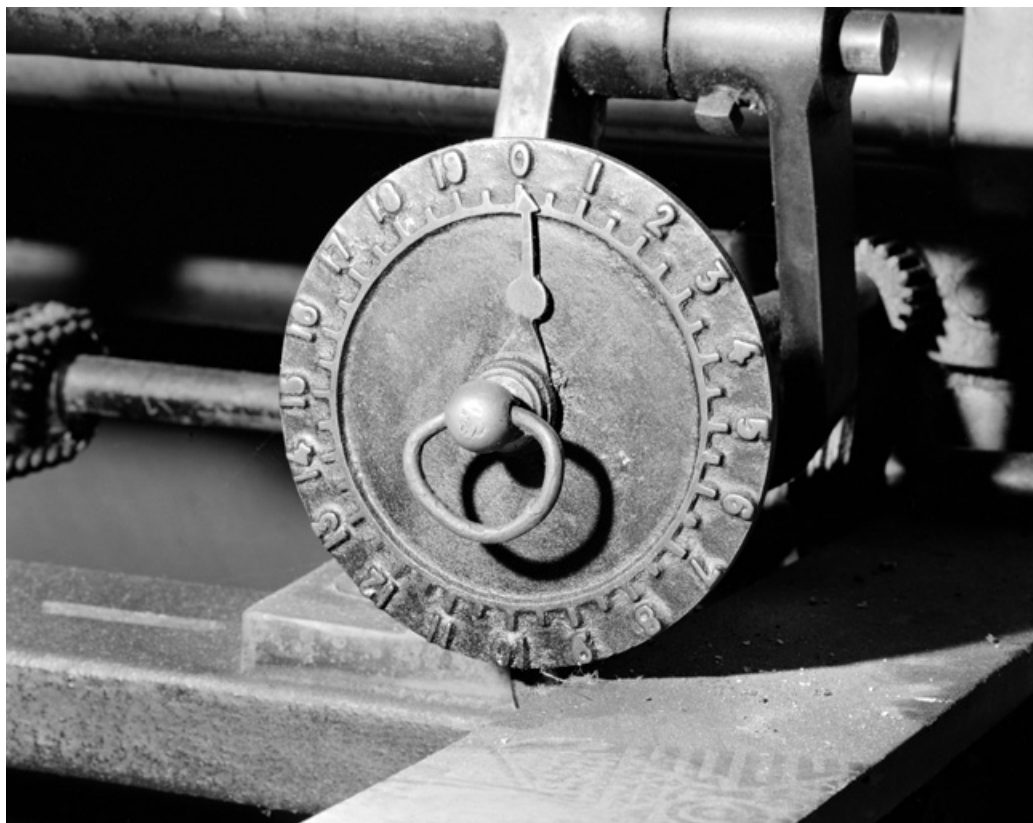
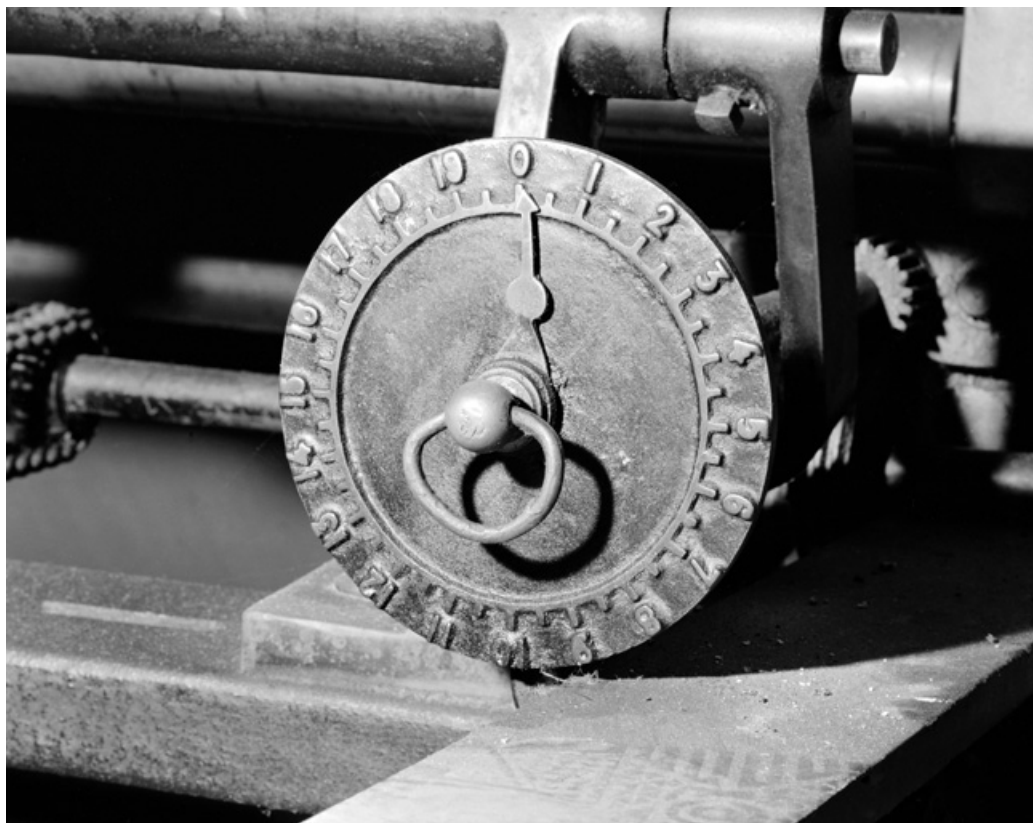
N° de l'illustration : 19999000251X

**Détail du cadran gradué.**

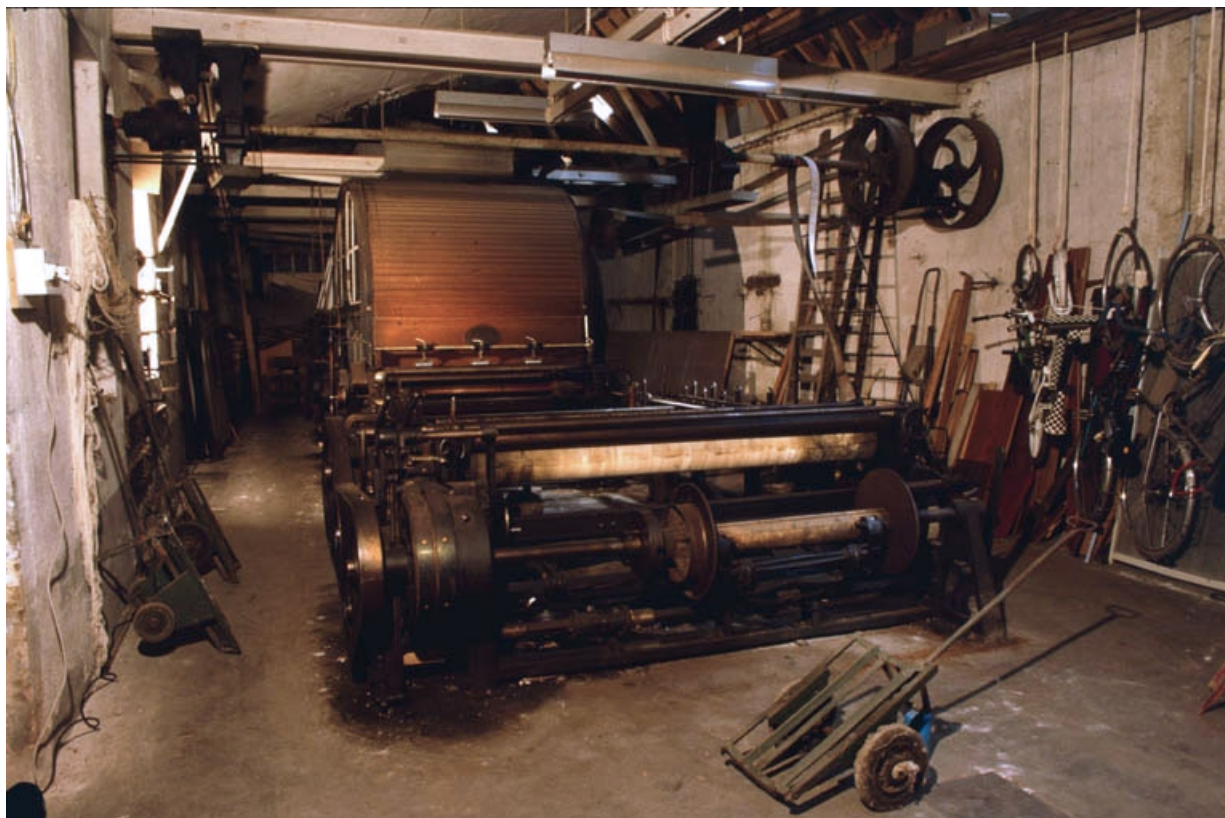
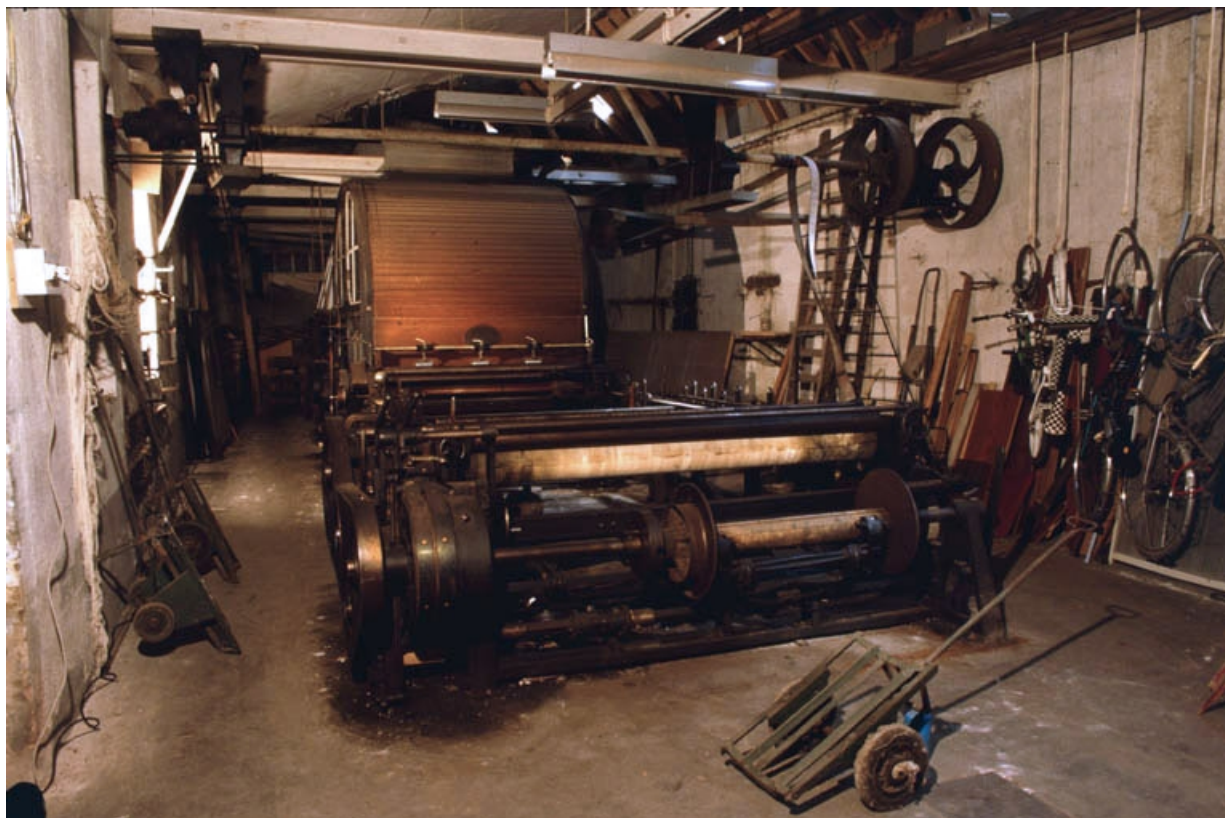
N° de l'illustration : 19999000245ZA

**Vue d'ensemble. Au premier plan : bobines d'enroulage après l'opération d'encollage.**
