Commune : SANTENAY

Dénomination : **EGLISE PAROISSIALE**

Vocable : SAINT JEAN DE NAROSSE

Dossier de PRE INVENTAIRE NORMALISE établi en 1978, 1986

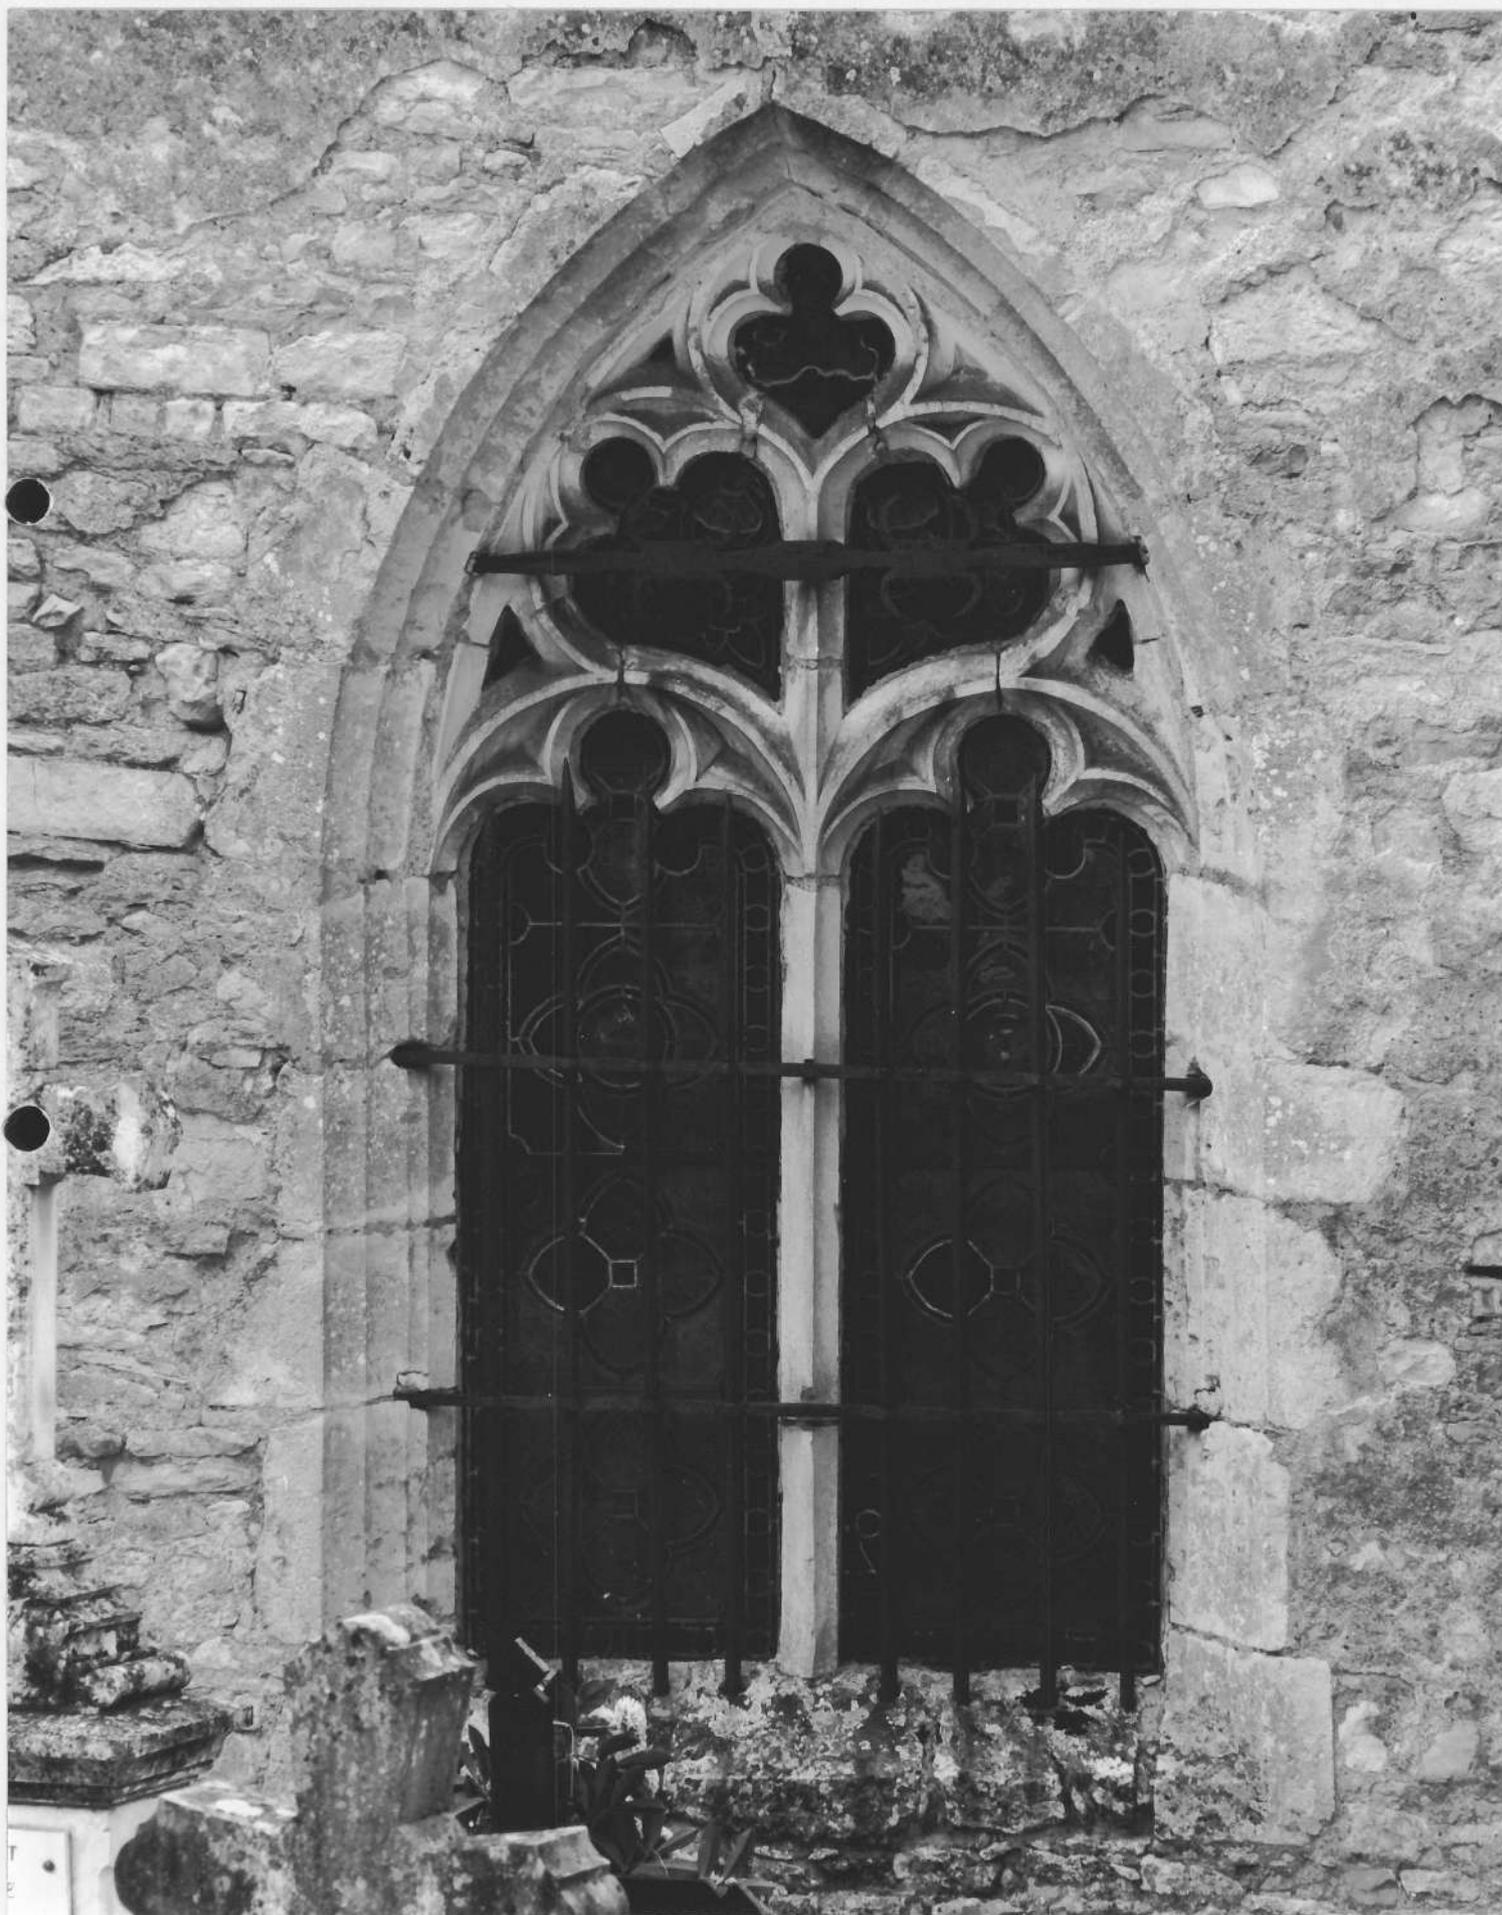
EGLISE SAINT-JEAN-DE-NAROSSE  
la chapelle droite, mur droit :  
détail de la fenêtre

- chapelle droite (fig. 5 à 11) : fenêtre en arc brisé à remplage dans le mur-pignon (fig. 9 bis) ; jour rectangulaire au pignon. Baie en plein-cintre murée dans le mur postérieur (cf. fig. 7 et 10). Deux contreforts angulaires à larmier et chaperon taluté.

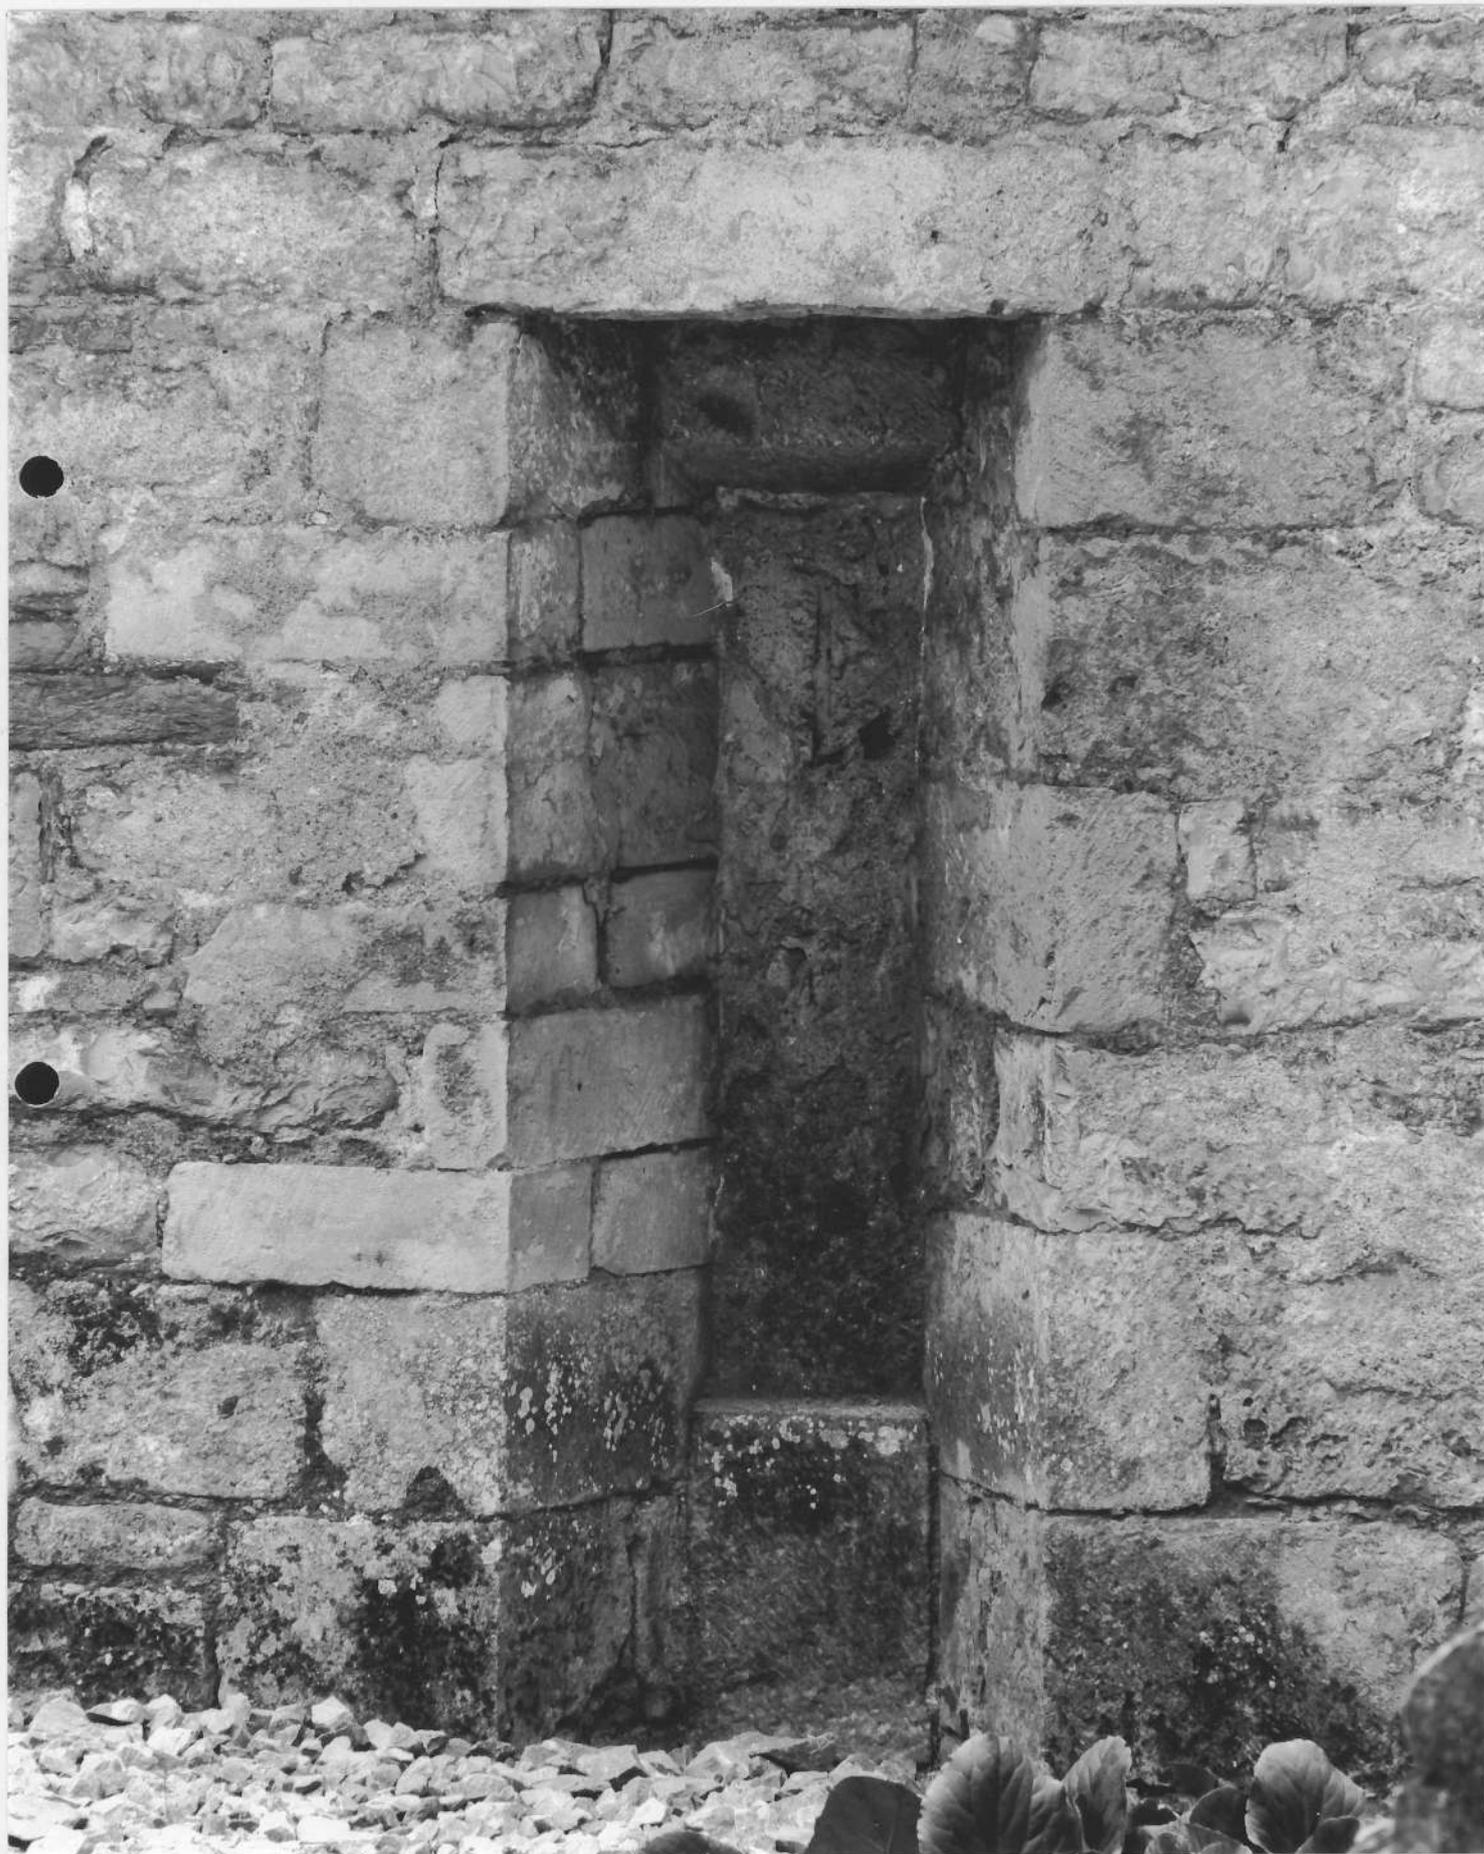
EGLISE SAINT-JEAN-DE-NAROSSE  
bas-côté gauche, première travée :  
détail de la baie murée

- bas-côté gauche et vaisseau (fig. 17 à 20) mur-gouttereau du bas-côté partiellement enterré. Baie rectangulaire ébrasée, murée (première travée). Fenêtres hautes du vaisseau, en plein cintre, murées (partiellement masquées par la toiture du bas-côté). Les murs-gouttereaux du bas-côté comme du vaisseau sont épaulés par des contreforts droits à chaperon taluté, situés au même droit deux à deux. Corniche à modillons pour le bas-côté, identique à celle du mur droit pour le vaisseau. Fragment de corniche à modillons à la naissance du clocher, dans le prolongement de la corniche du vaisseau.

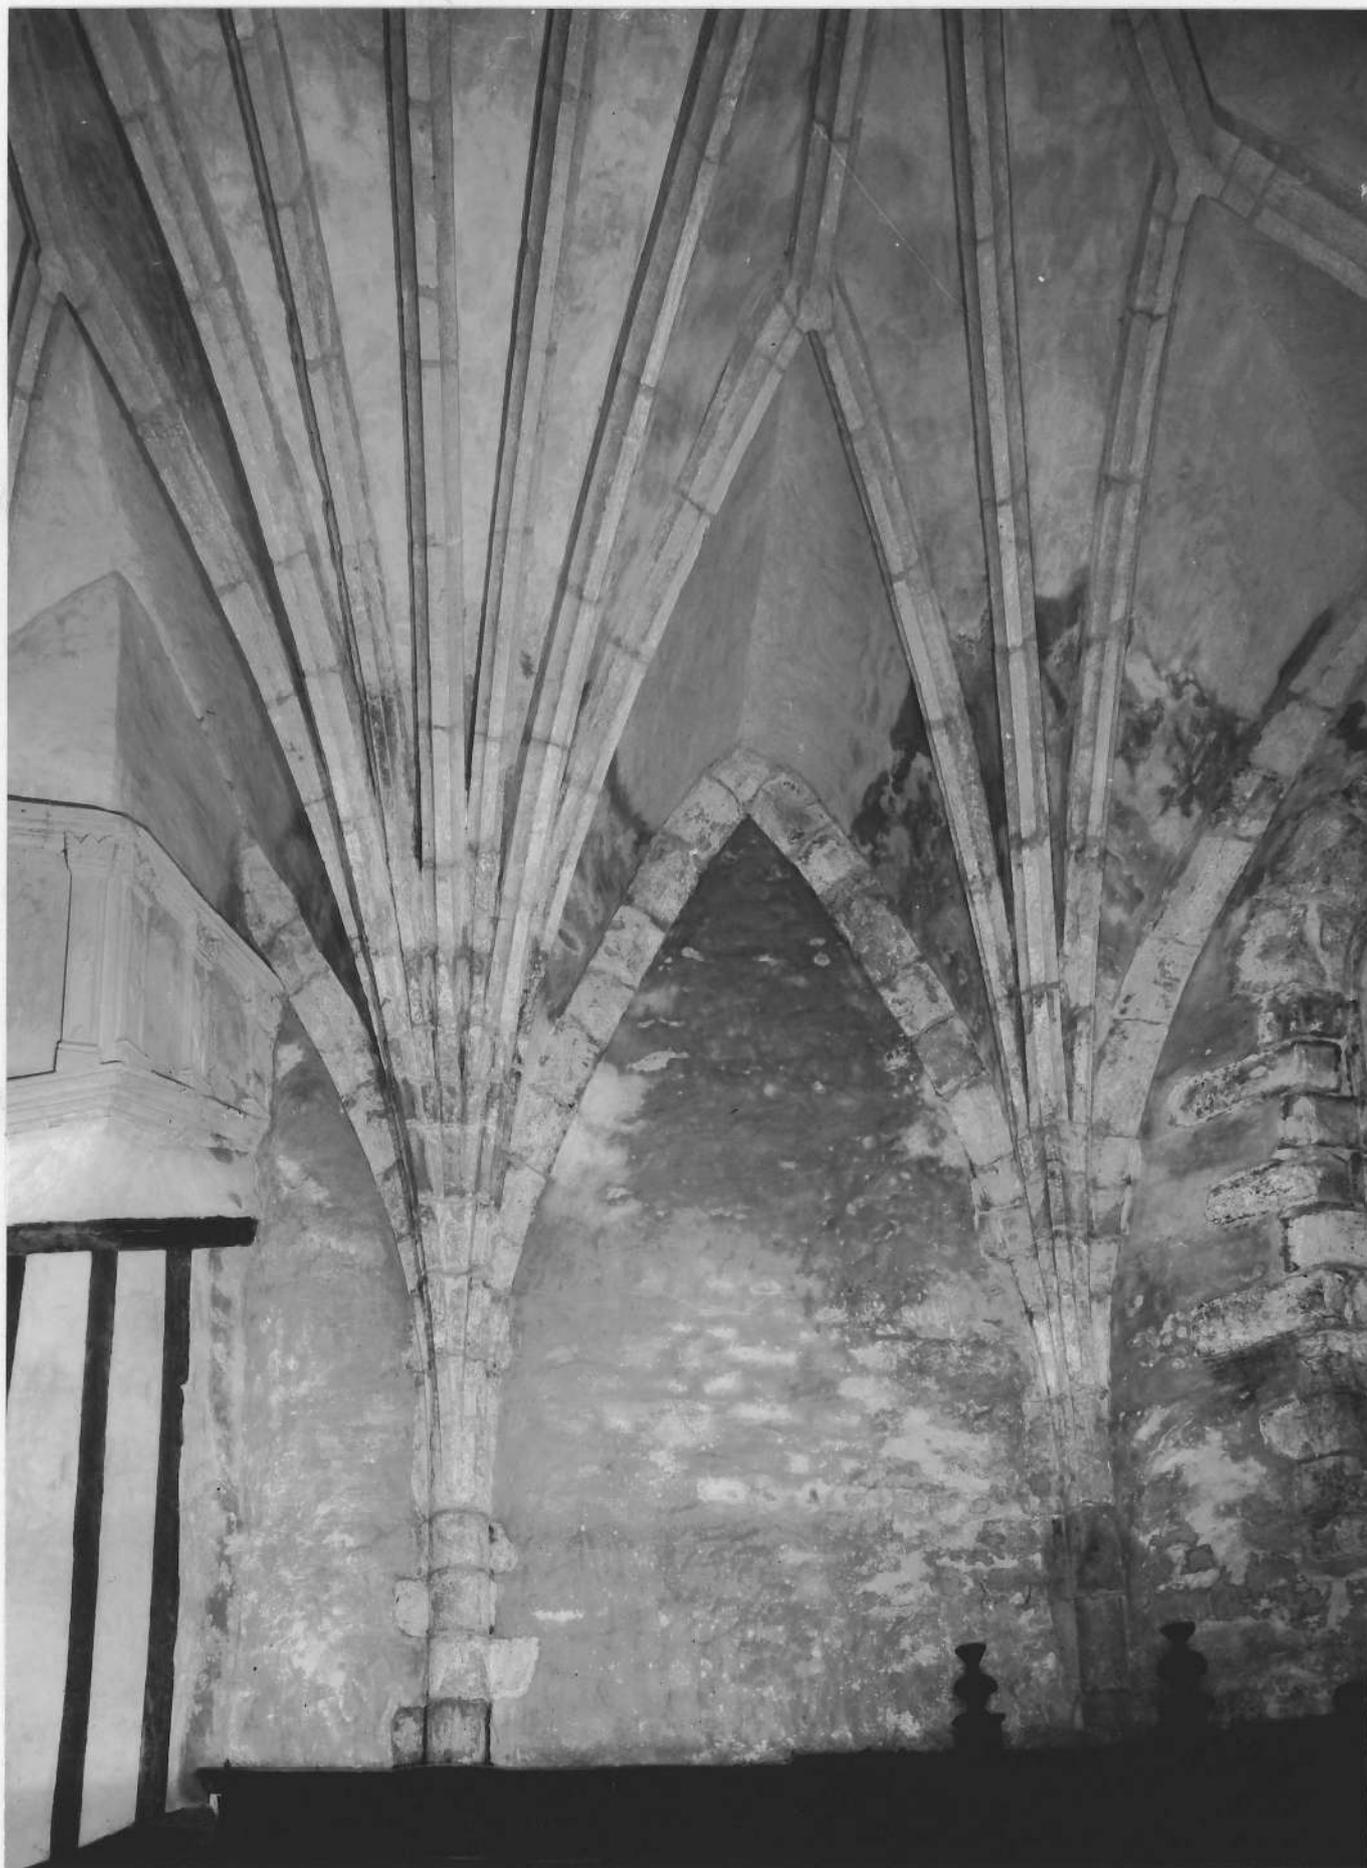
EGLISE SAINT-JEAN-DE-NAROSSE  
le chœur, détail des retombées des  
nervures de la voûte

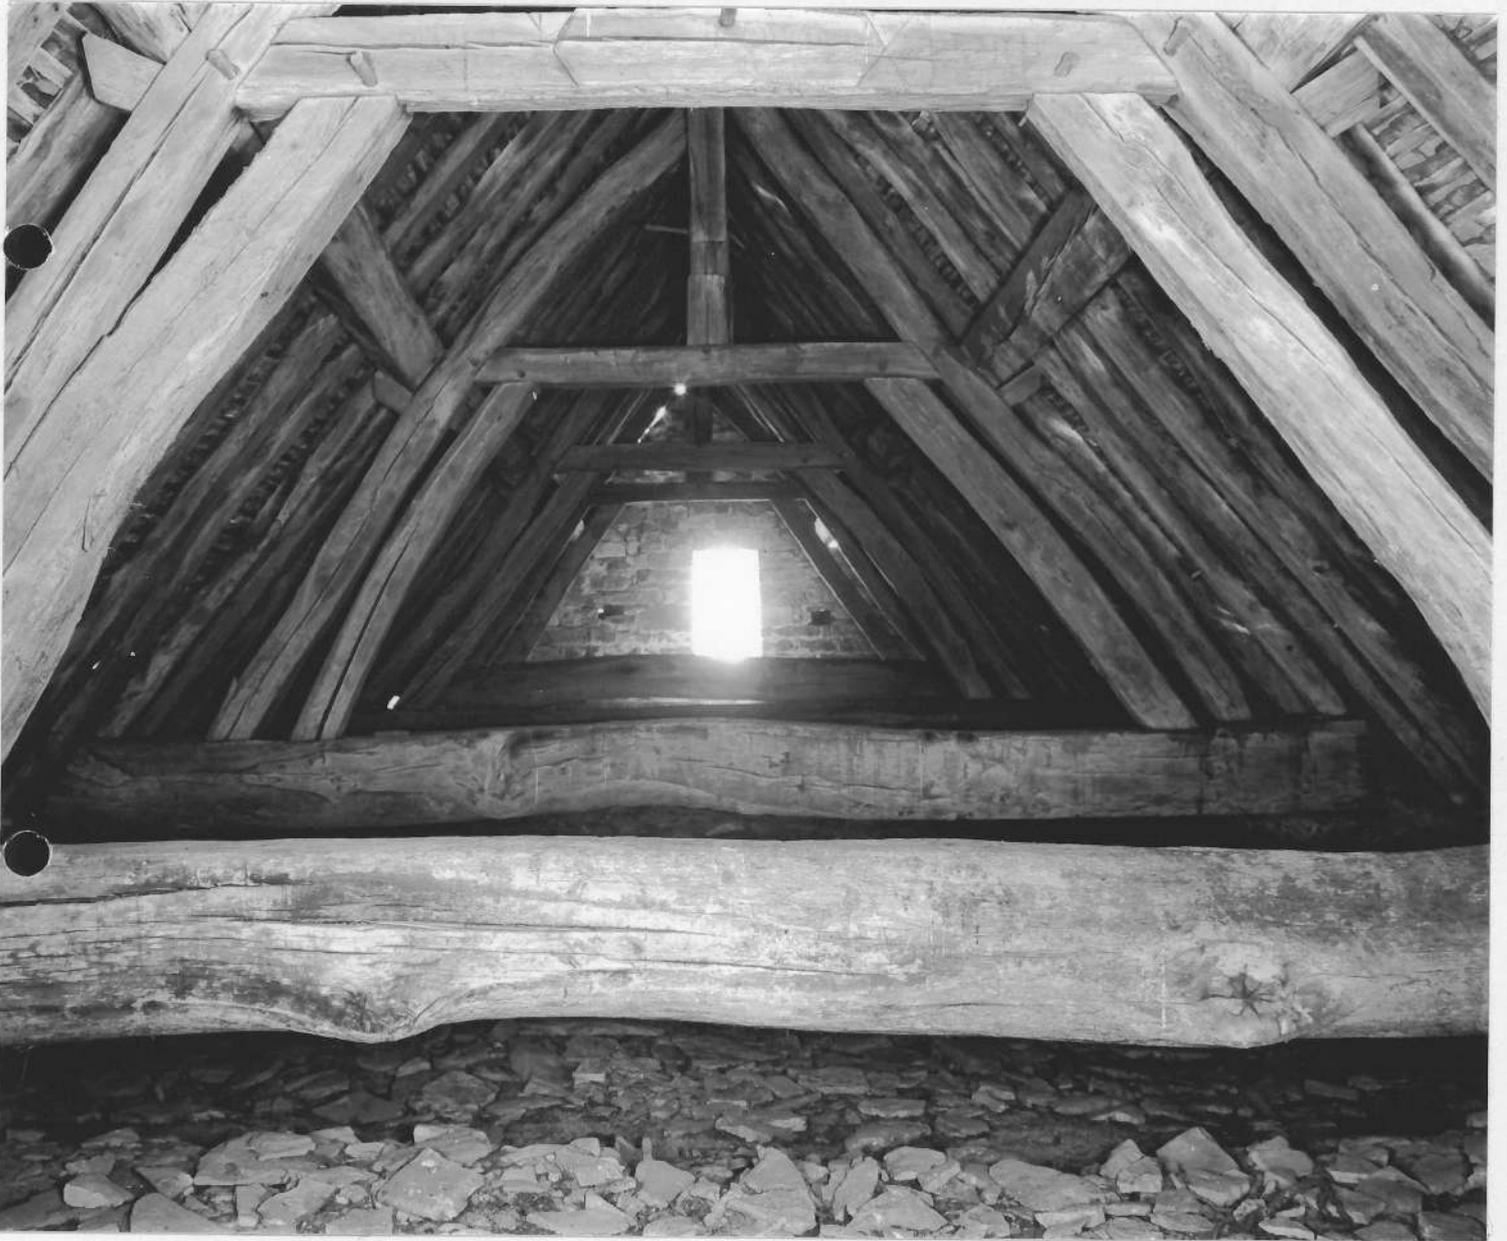
EGLISE SAINT-JEAN-DE-NAROSSE  
charpente de la nef, vue d'ensemble depuis  
le clocher

- 4 fermes sur le vaisseau (cf. fig. 72)
- 2 fermes sur le choeur de même structure mais renforcées par des contrefiches (cf. fig. 73)
- 1 ferme constituée d'une poutre portant poinçon et arbalétriers sur les chapelles ; les arbalétriers sont raidis par deux contrefiches.

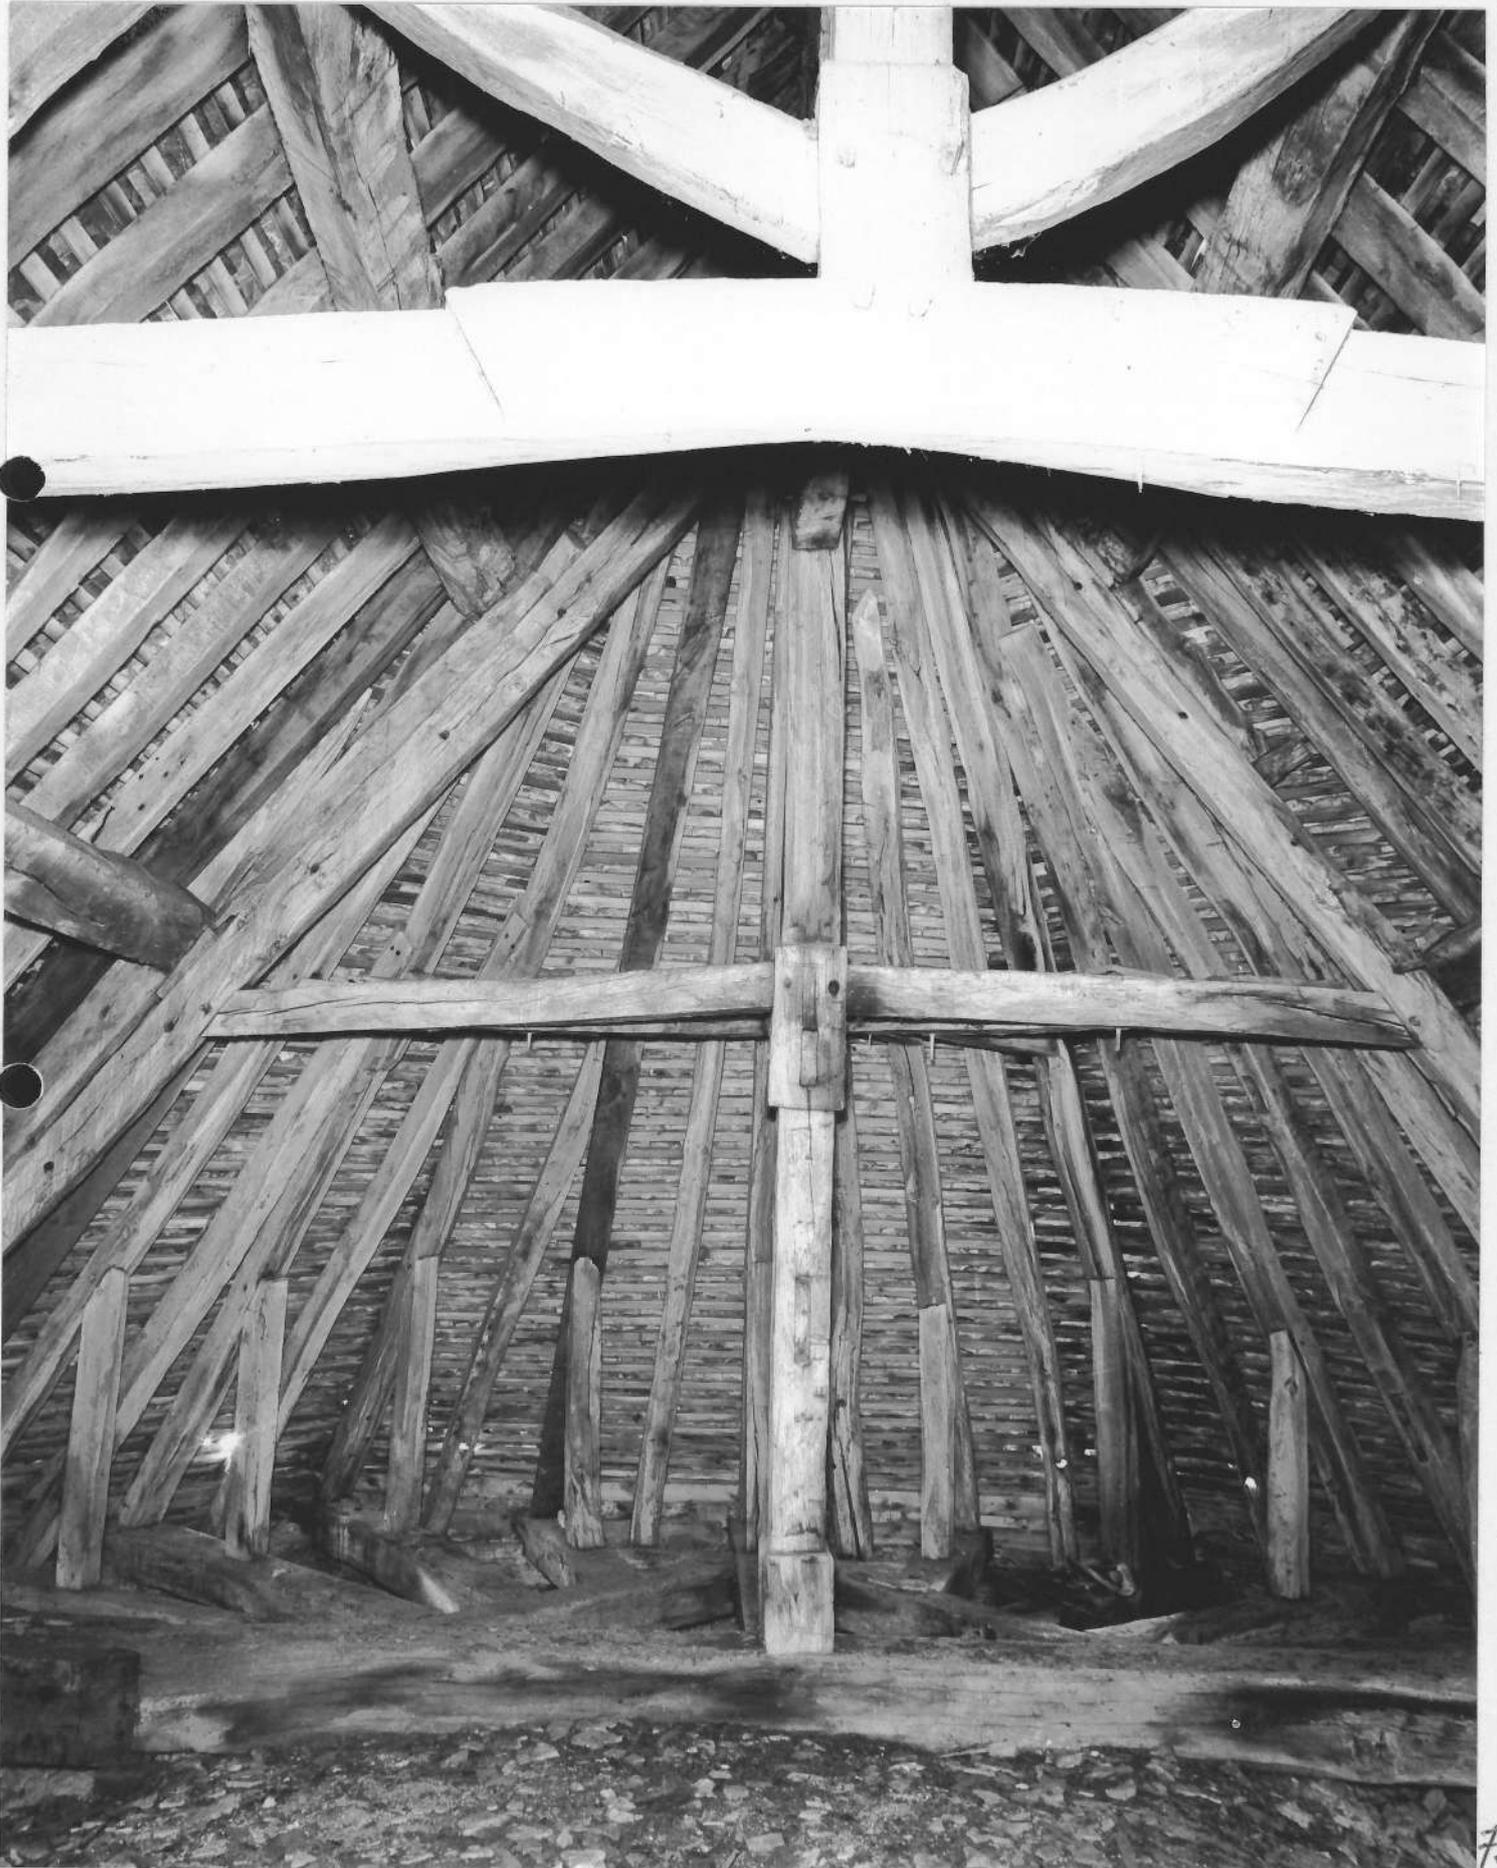
EGLISE SAINT-JEAN-DE-NAROSSE  
charpente du choeur

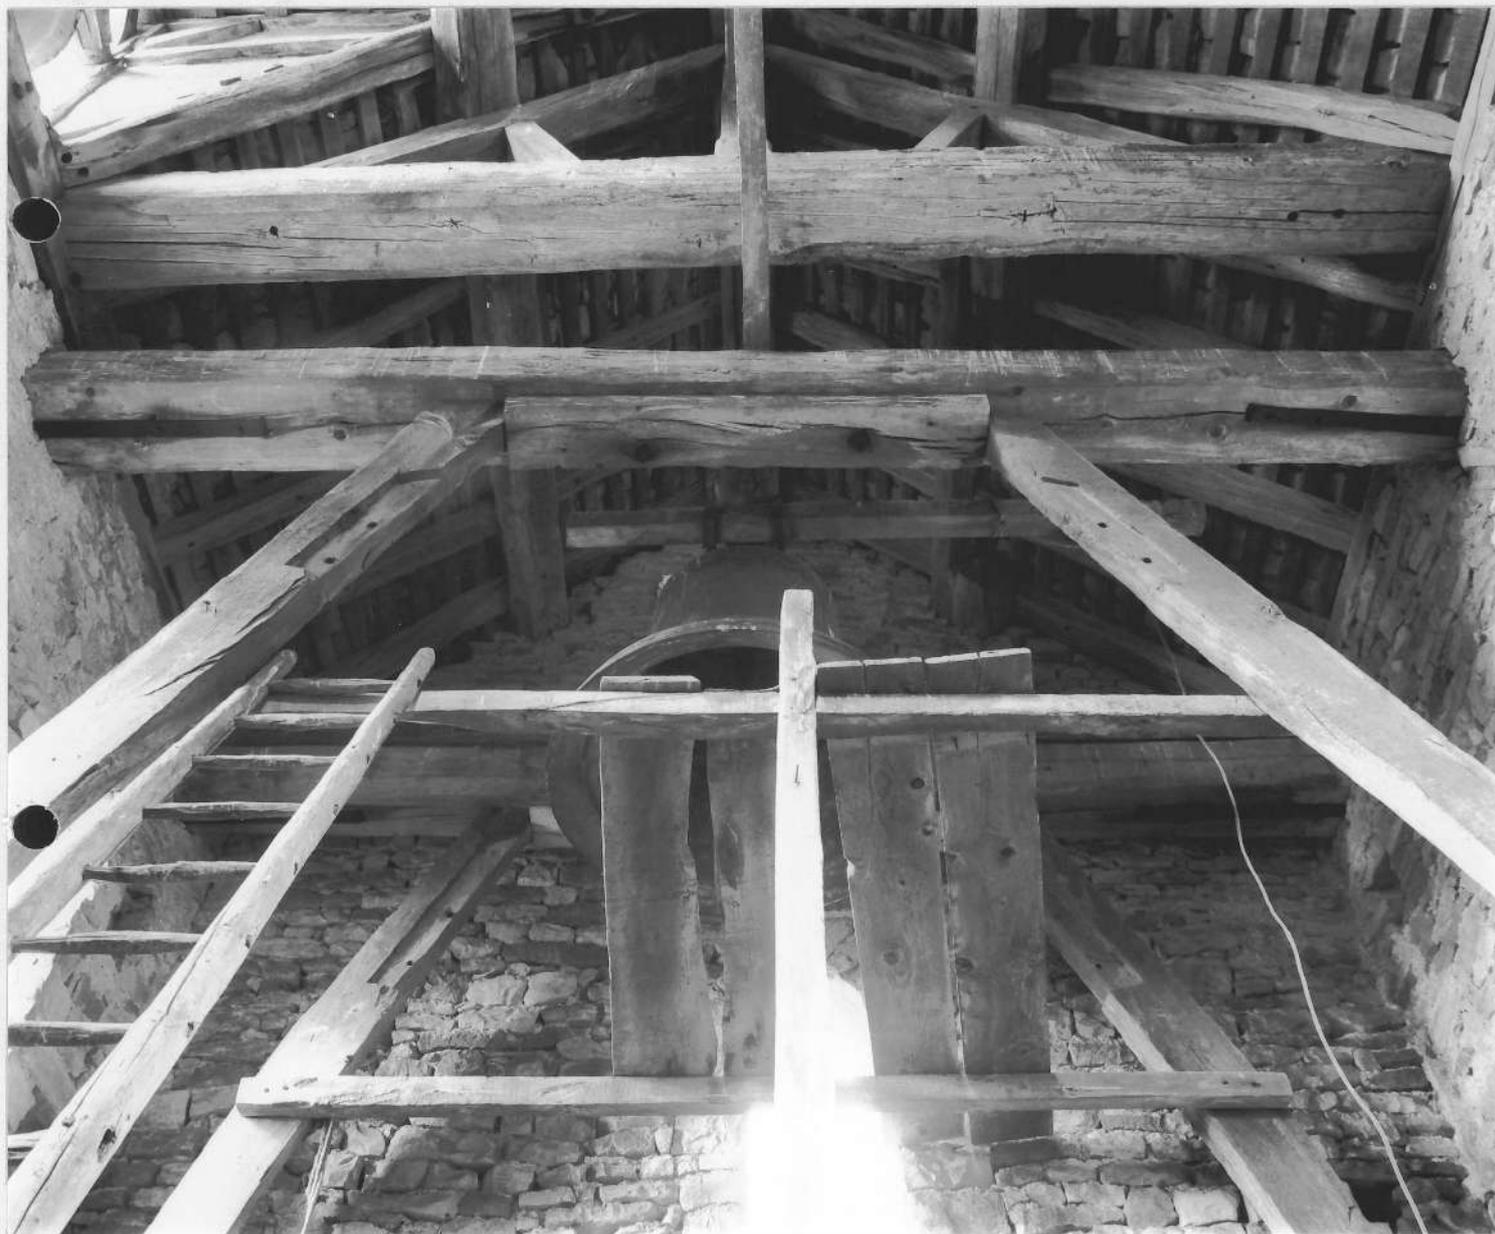
EGLISE SAINT-JEAN-DE-NAROSSE  
chambre des cloches et charpente du clocher
