| Titre courant | : <b>Ensemble d'industrie extractive, dit Ateliers et Bureaux Centraux</b> | |

Dossier de enquête partielle, Communauté urbaine Le Creusot - Montceau-les-Mines patrimoine industriel établi en 1998, 1999 par Pillet Frédéric

**Ensemble d'industrie extractive, dit Bureaux et Ateliers Centraux**

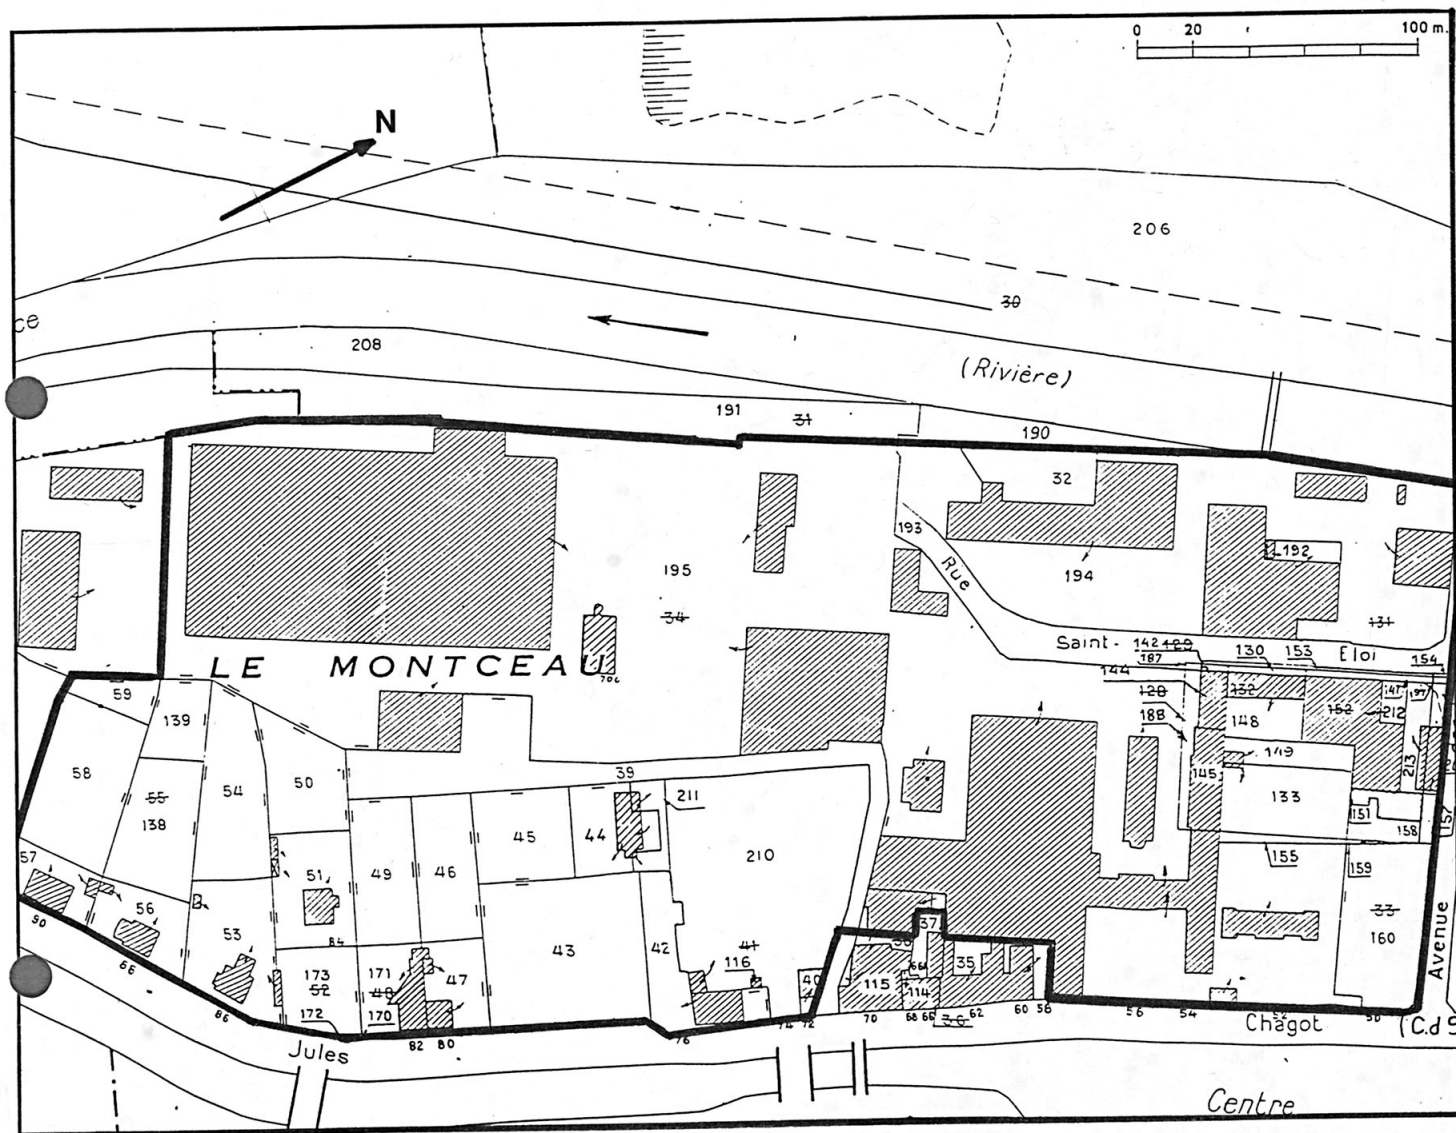
Pl. 2 : Plan de situation,  
plan cadastral, Montceau-les-Mines, section CO, 1978, 1/3000.

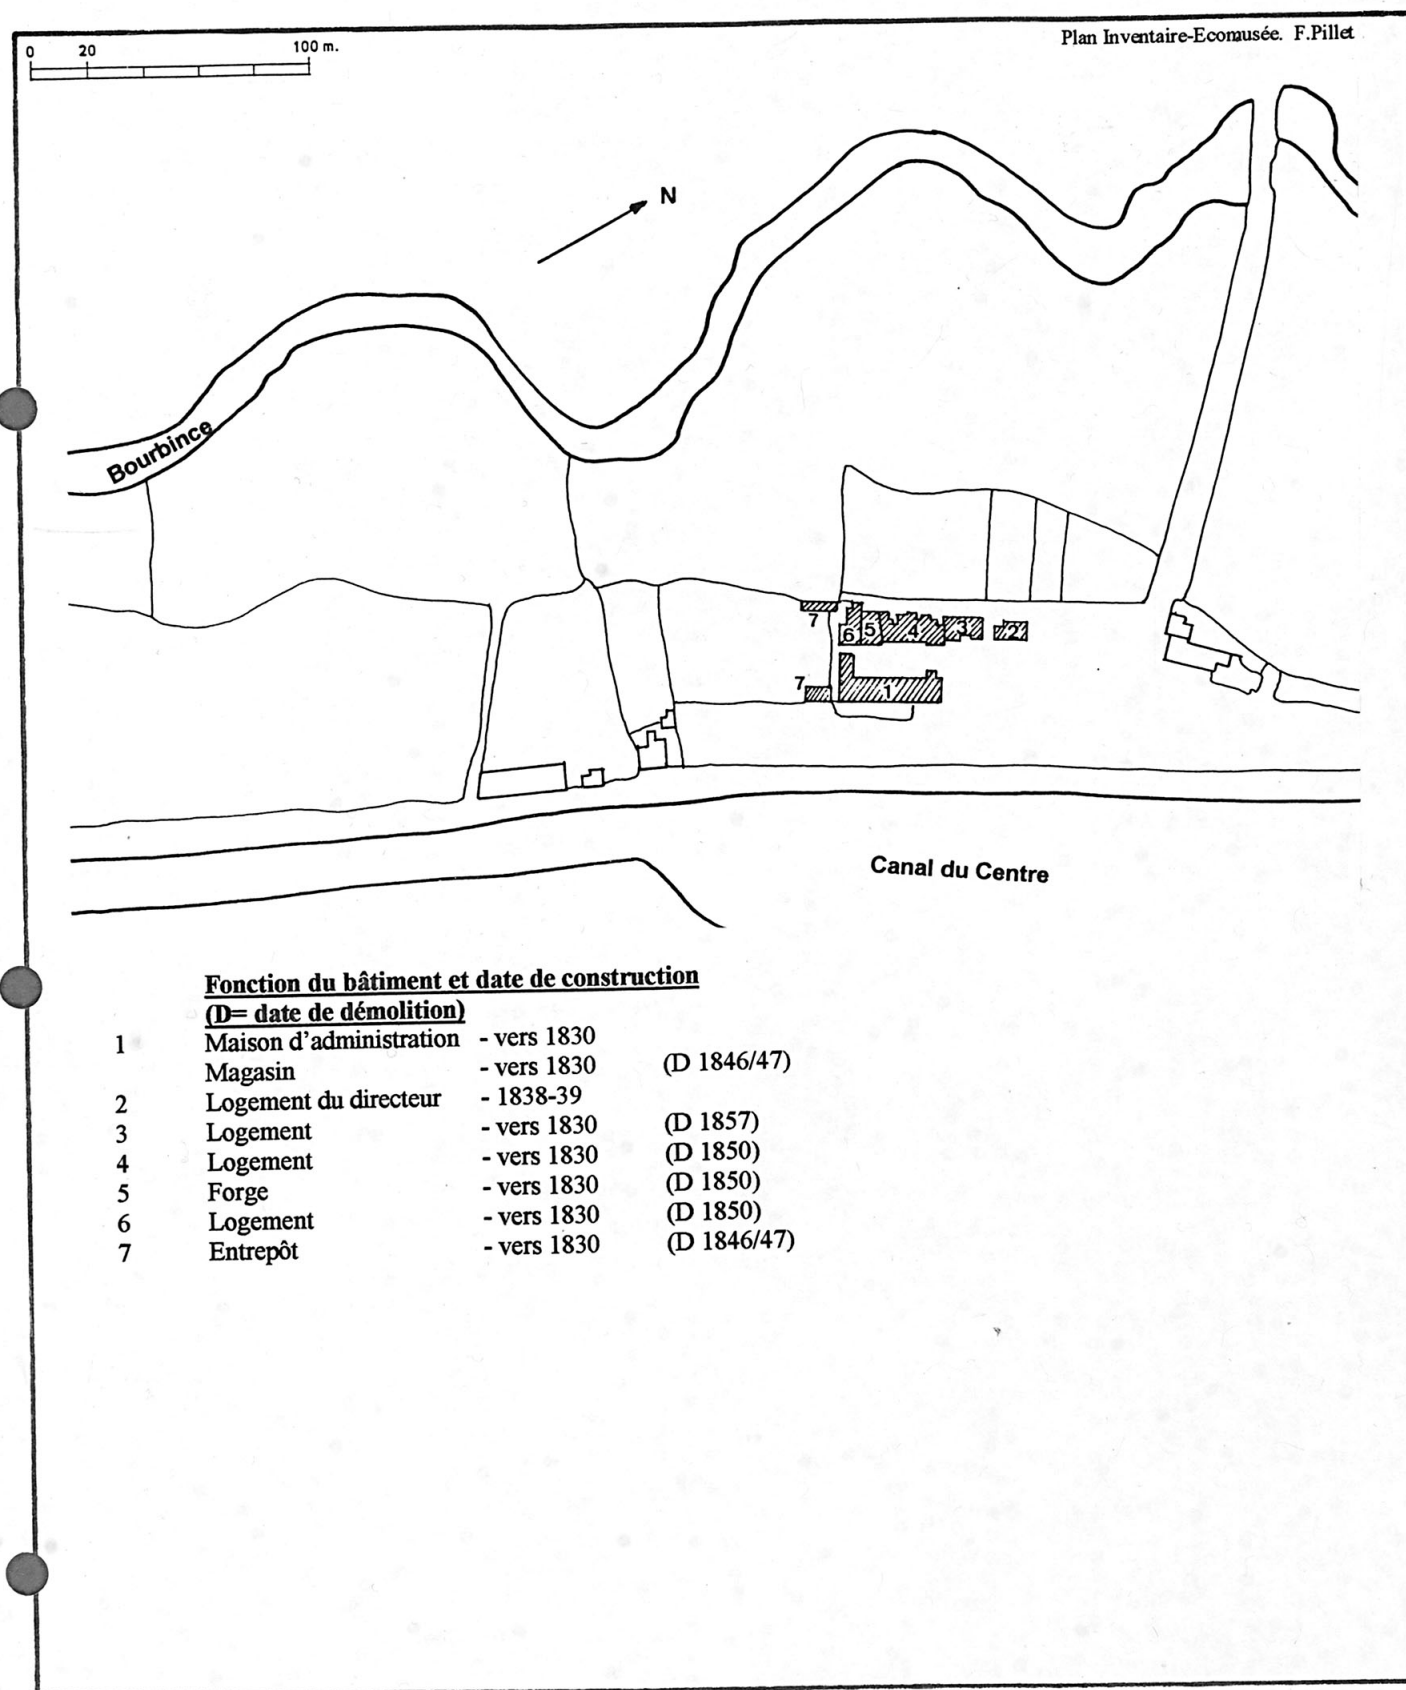
Pl. 3 : Plan-masse du site des ateliers et bureaux vers 1840, échelle 1/3000.

L'étude du cadastre ancien (1835) permet d'identifier deux bâtiments principaux, placés parallèlement au canal :

- Un bâtiment, le plus proche du canal : la « **maison d'administration** » à laquelle est accolé un magasin
- Un second bâtiment, ou plutôt une succession de constructions mitoyennes : logements ouvriers et forge.

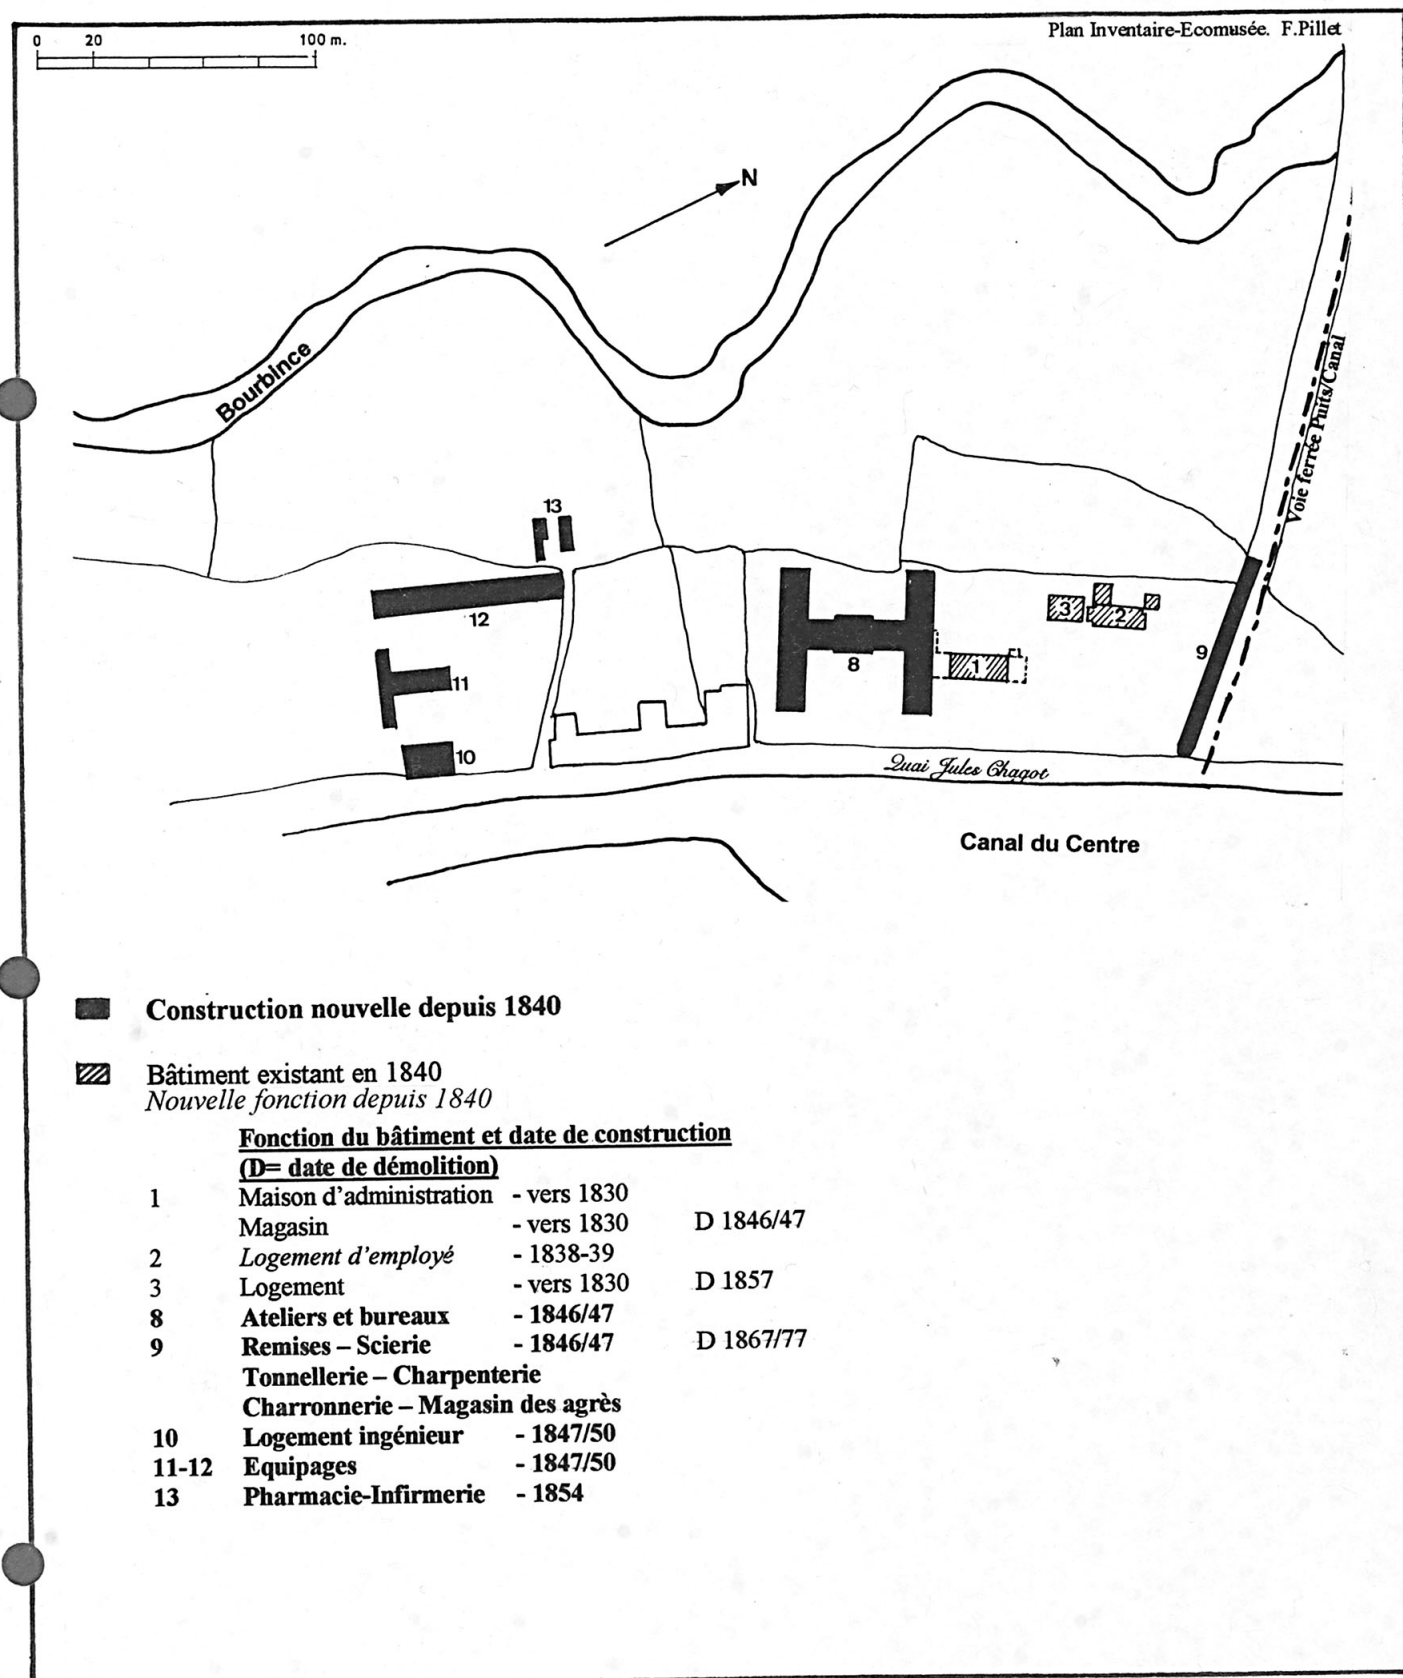
Pl. 4 : Plan-masse du site des ateliers et bureaux vers 1855, échelle 1/3000.

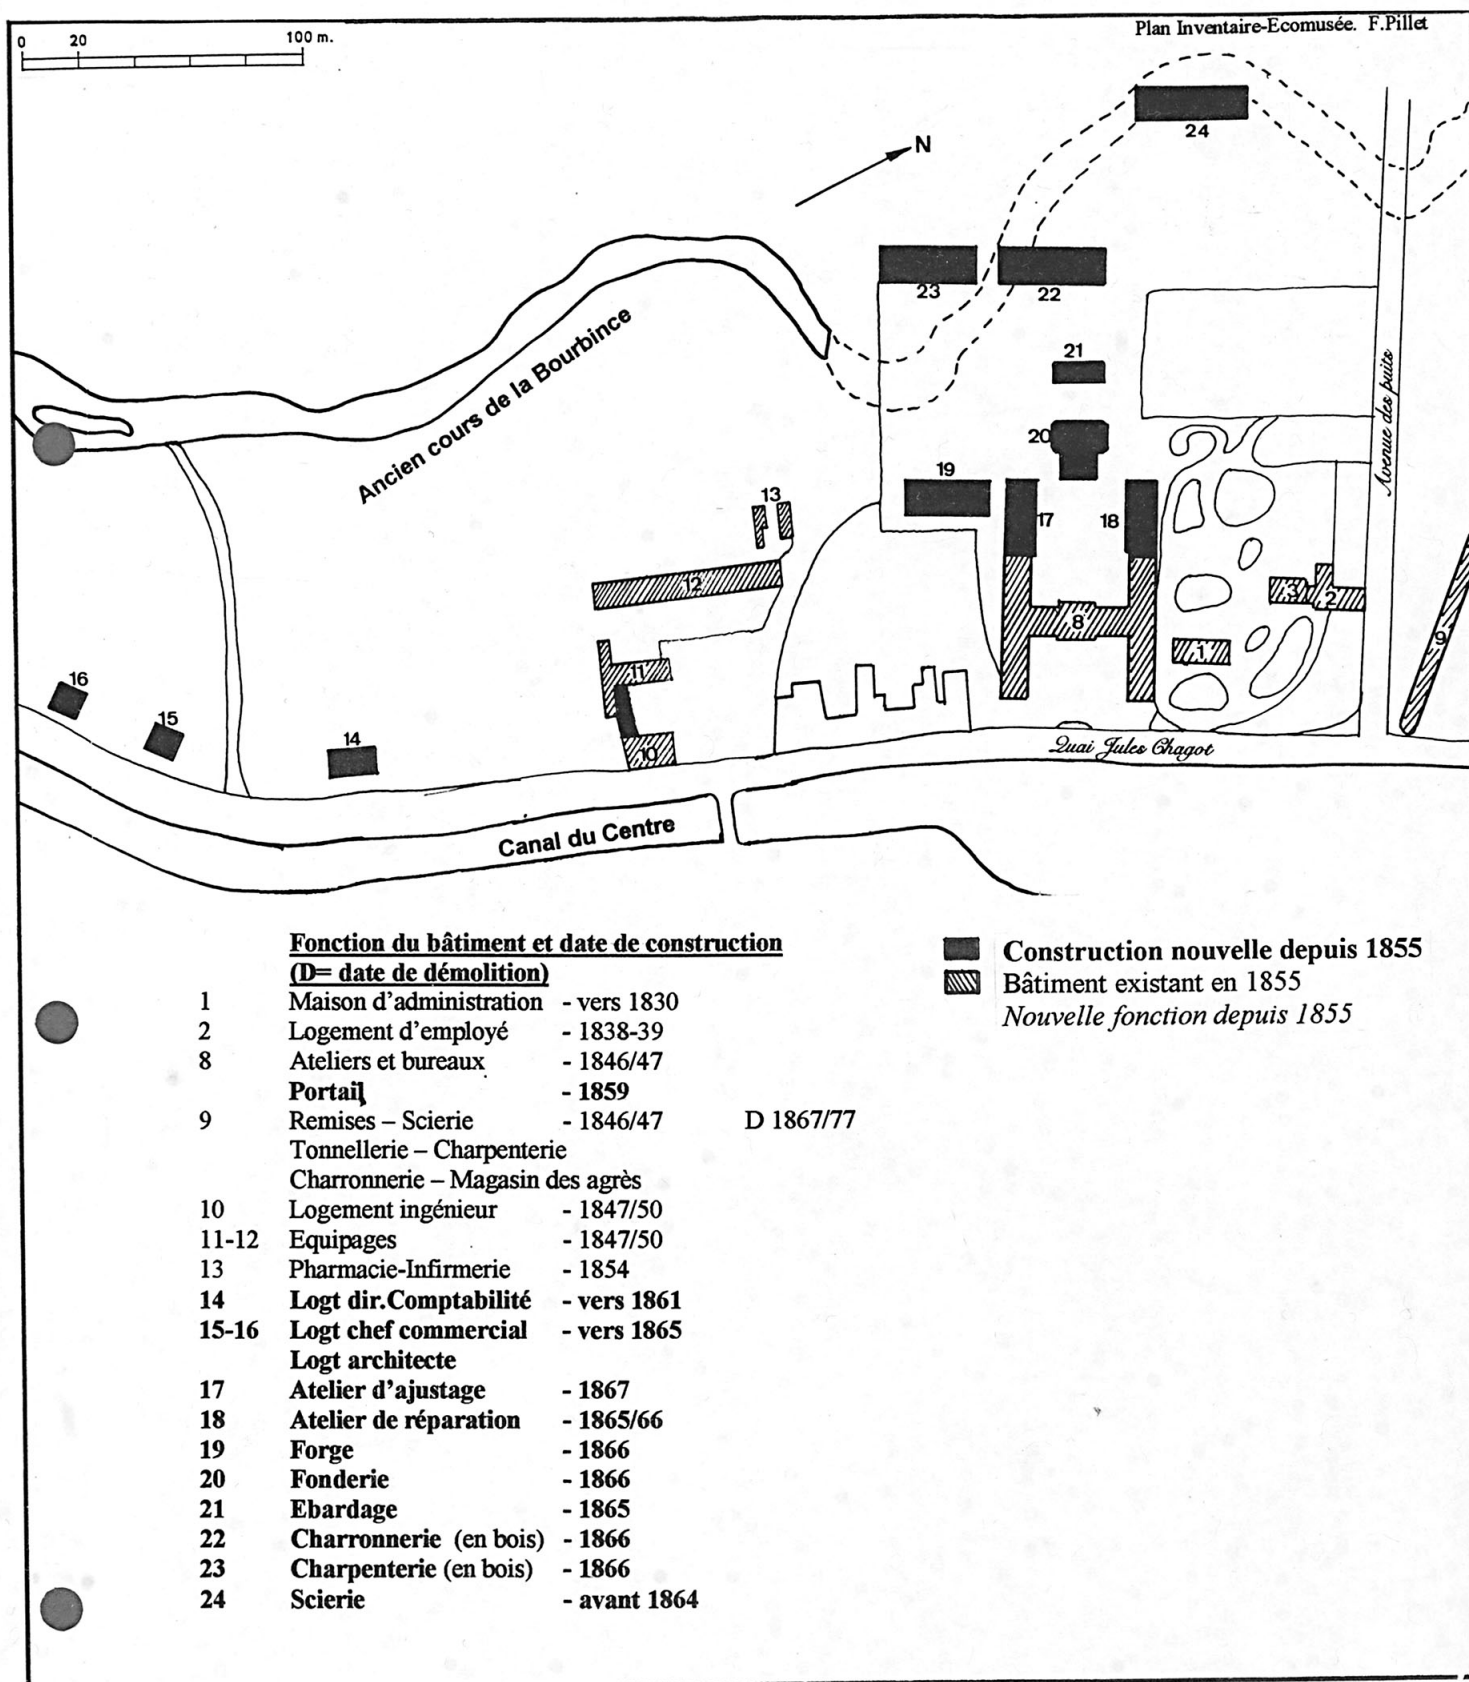
Pl. 5 : Plan-masse du site des ateliers et bureaux en 1867, échelle 1/3000.

En 1866-1867 sont prolongées les 2 ailes en retour d'équerre sur la façade postérieure des ateliers, par un atelier d'ajustage (1867- aile droite) et un **atelier de réparation** (1866- aile gauche). Une fonderie et une forge (plans conservés aux archives de l'Ecomusée – n.c.) sont construites durant les mêmes années.

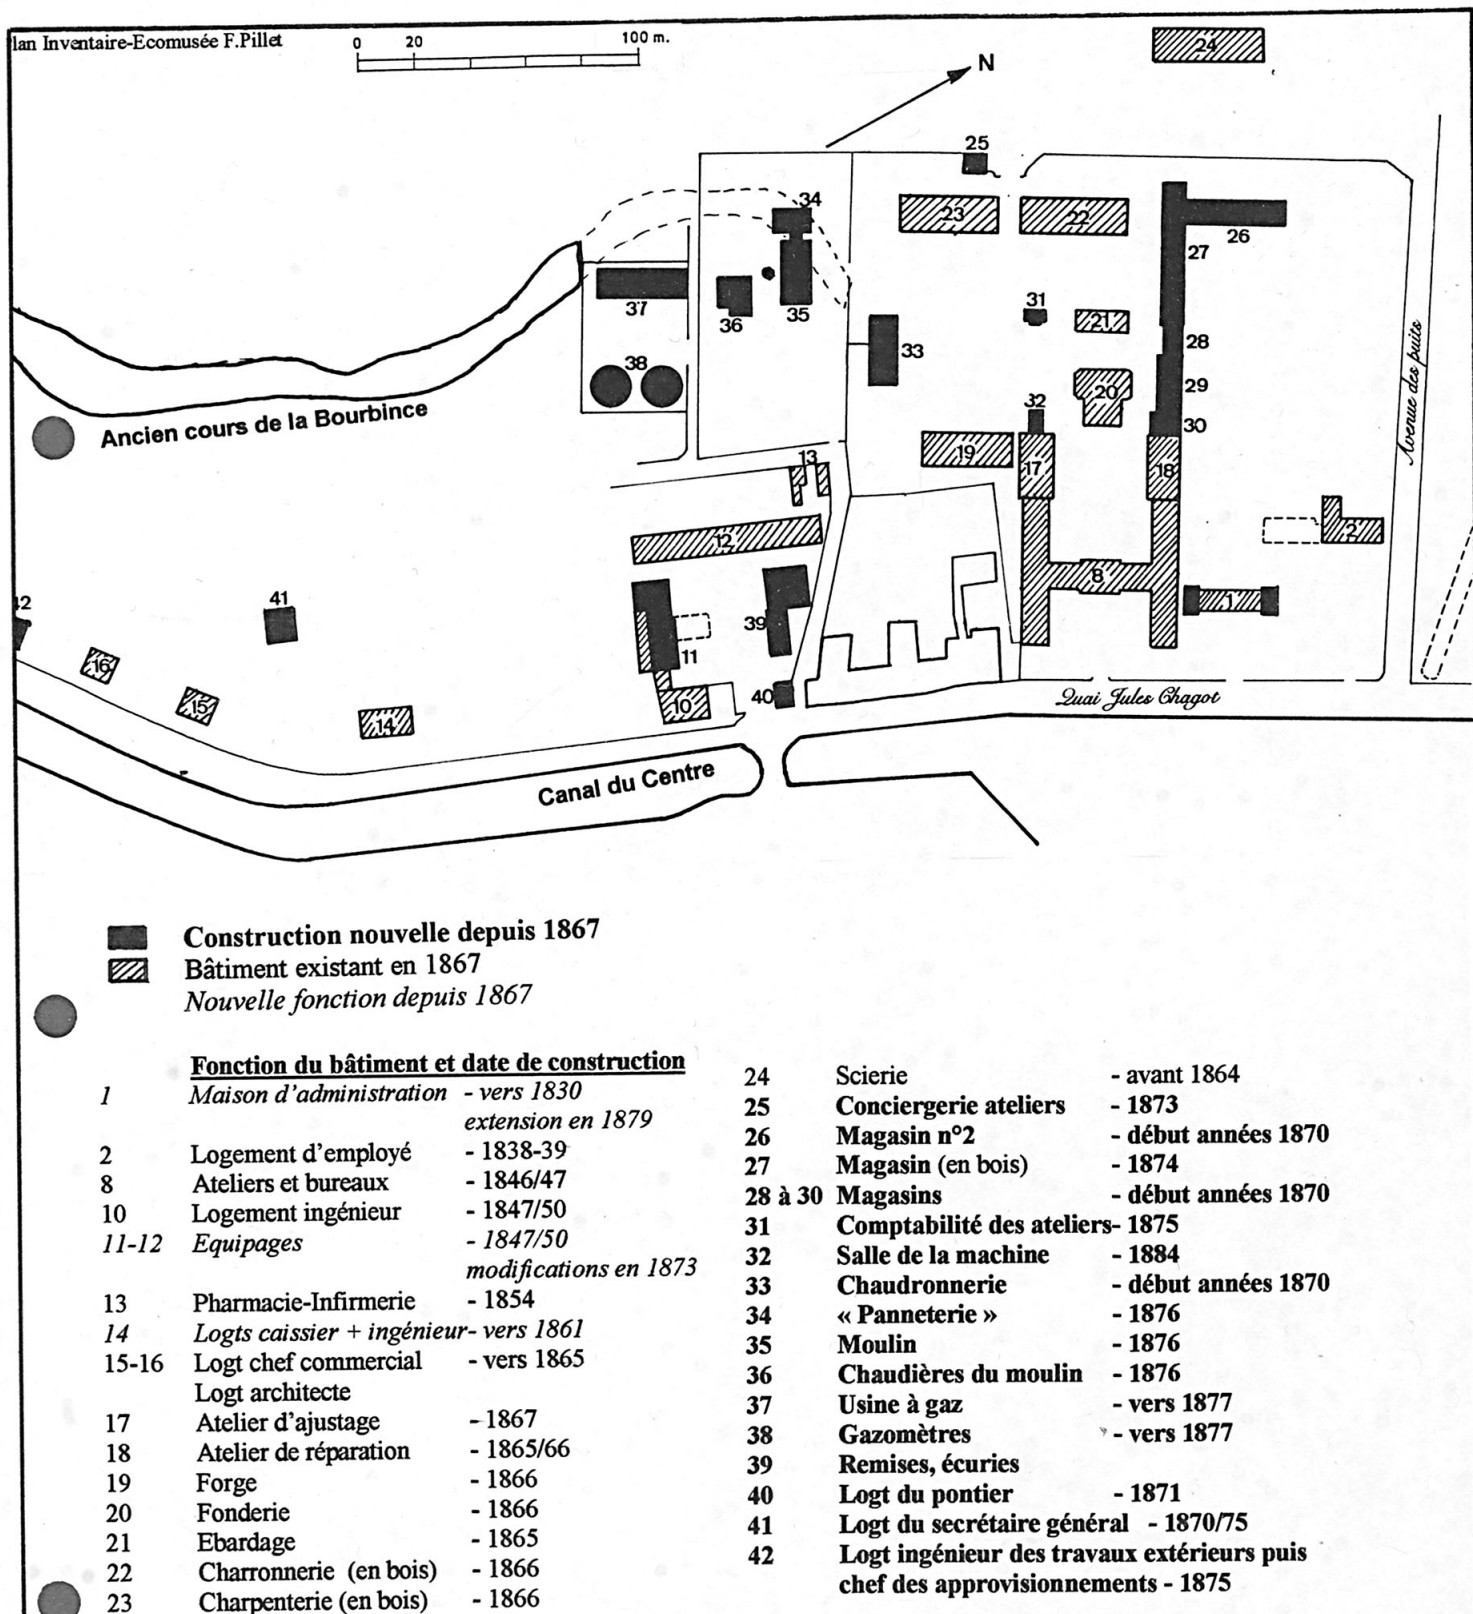
Pl. 6 : Plan-masse du site des ateliers et bureaux vers 1880, échelle 1/3000.

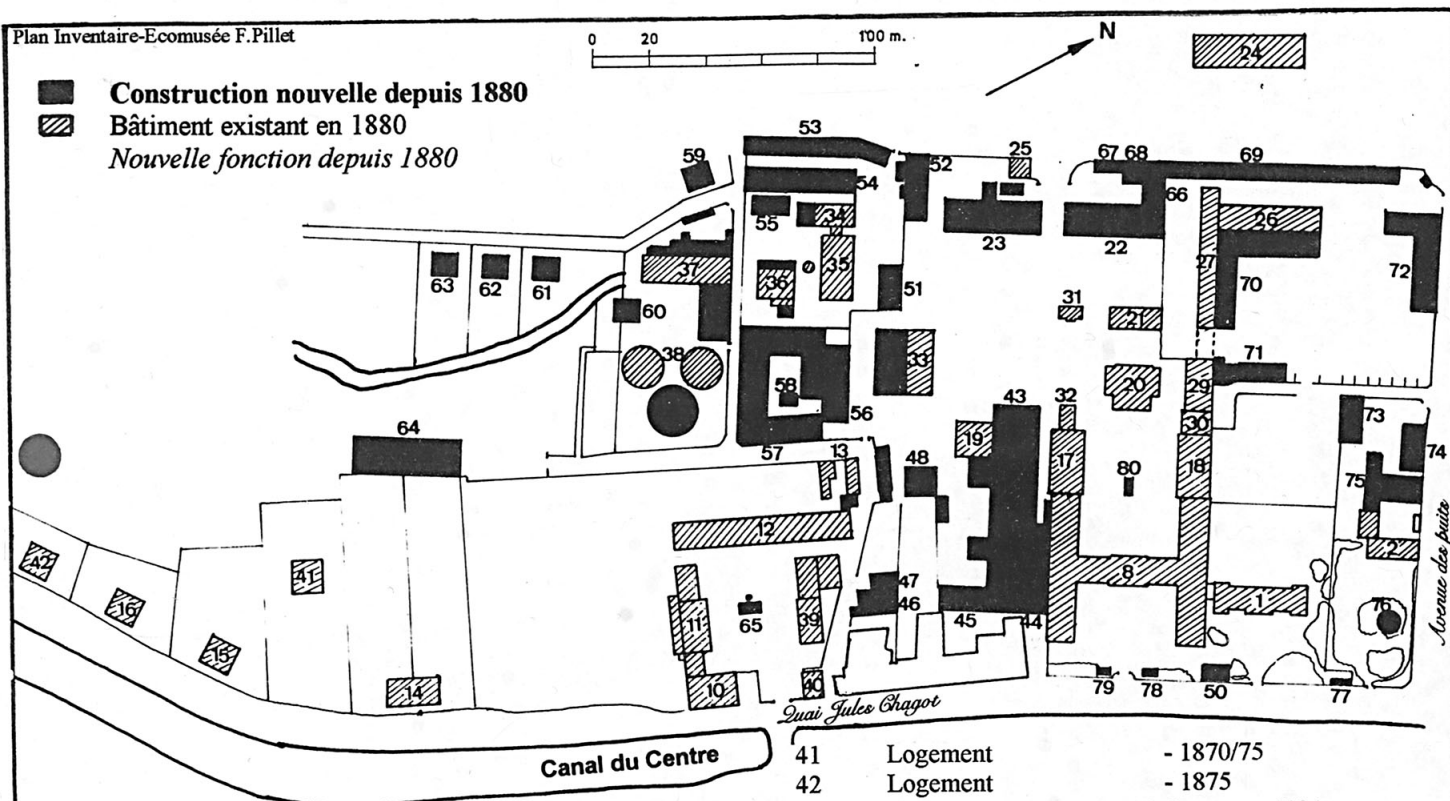
▨ Bâtiment existant en 1880

Nouvelle fonction depuis 1880

**Fonction du bâtiment et date de construction**

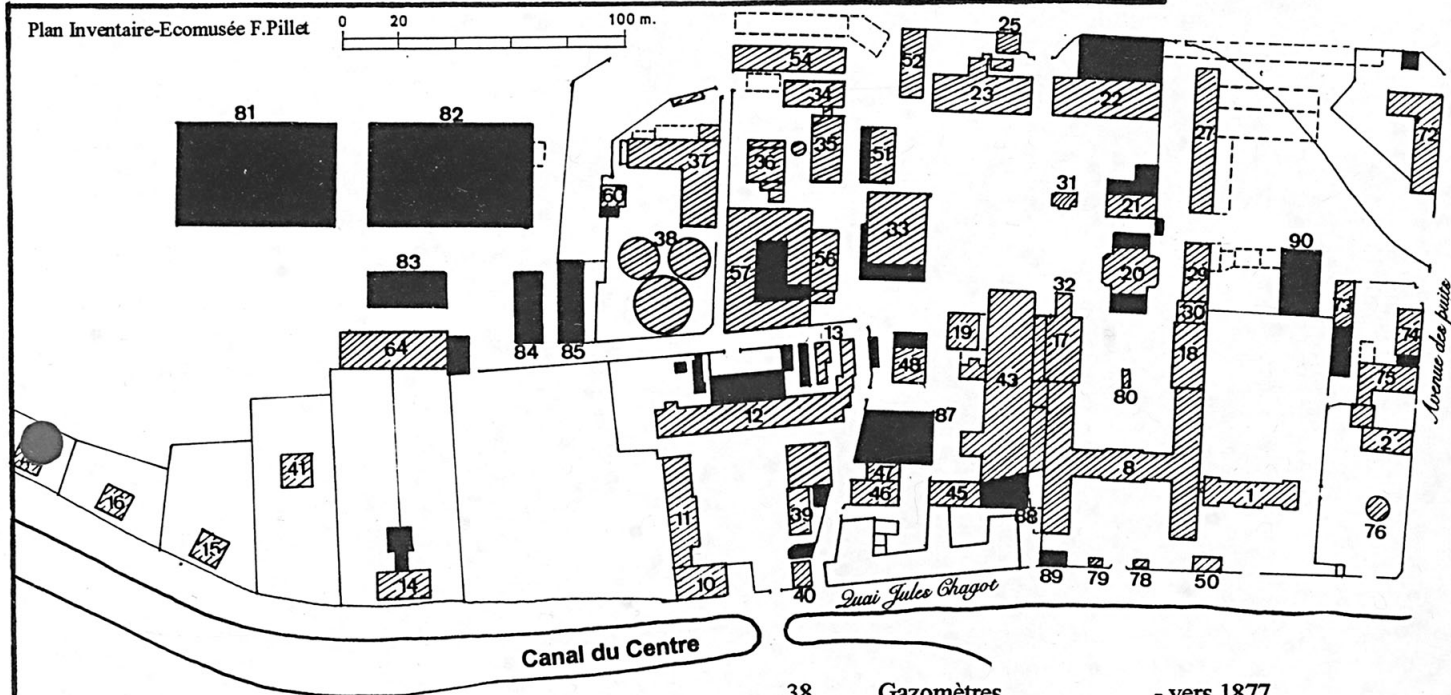
Pl. 8 : Plan-masse du site des ateliers et bureaux en 1925, échelle 1/3000.

■ Construction nouvelle depuis 1900

▨ Bâtiment existant en 1900

Nouvelle fonction depuis 1900

**Fonction du bâtiment et date de construction****(D= date de démolition)**

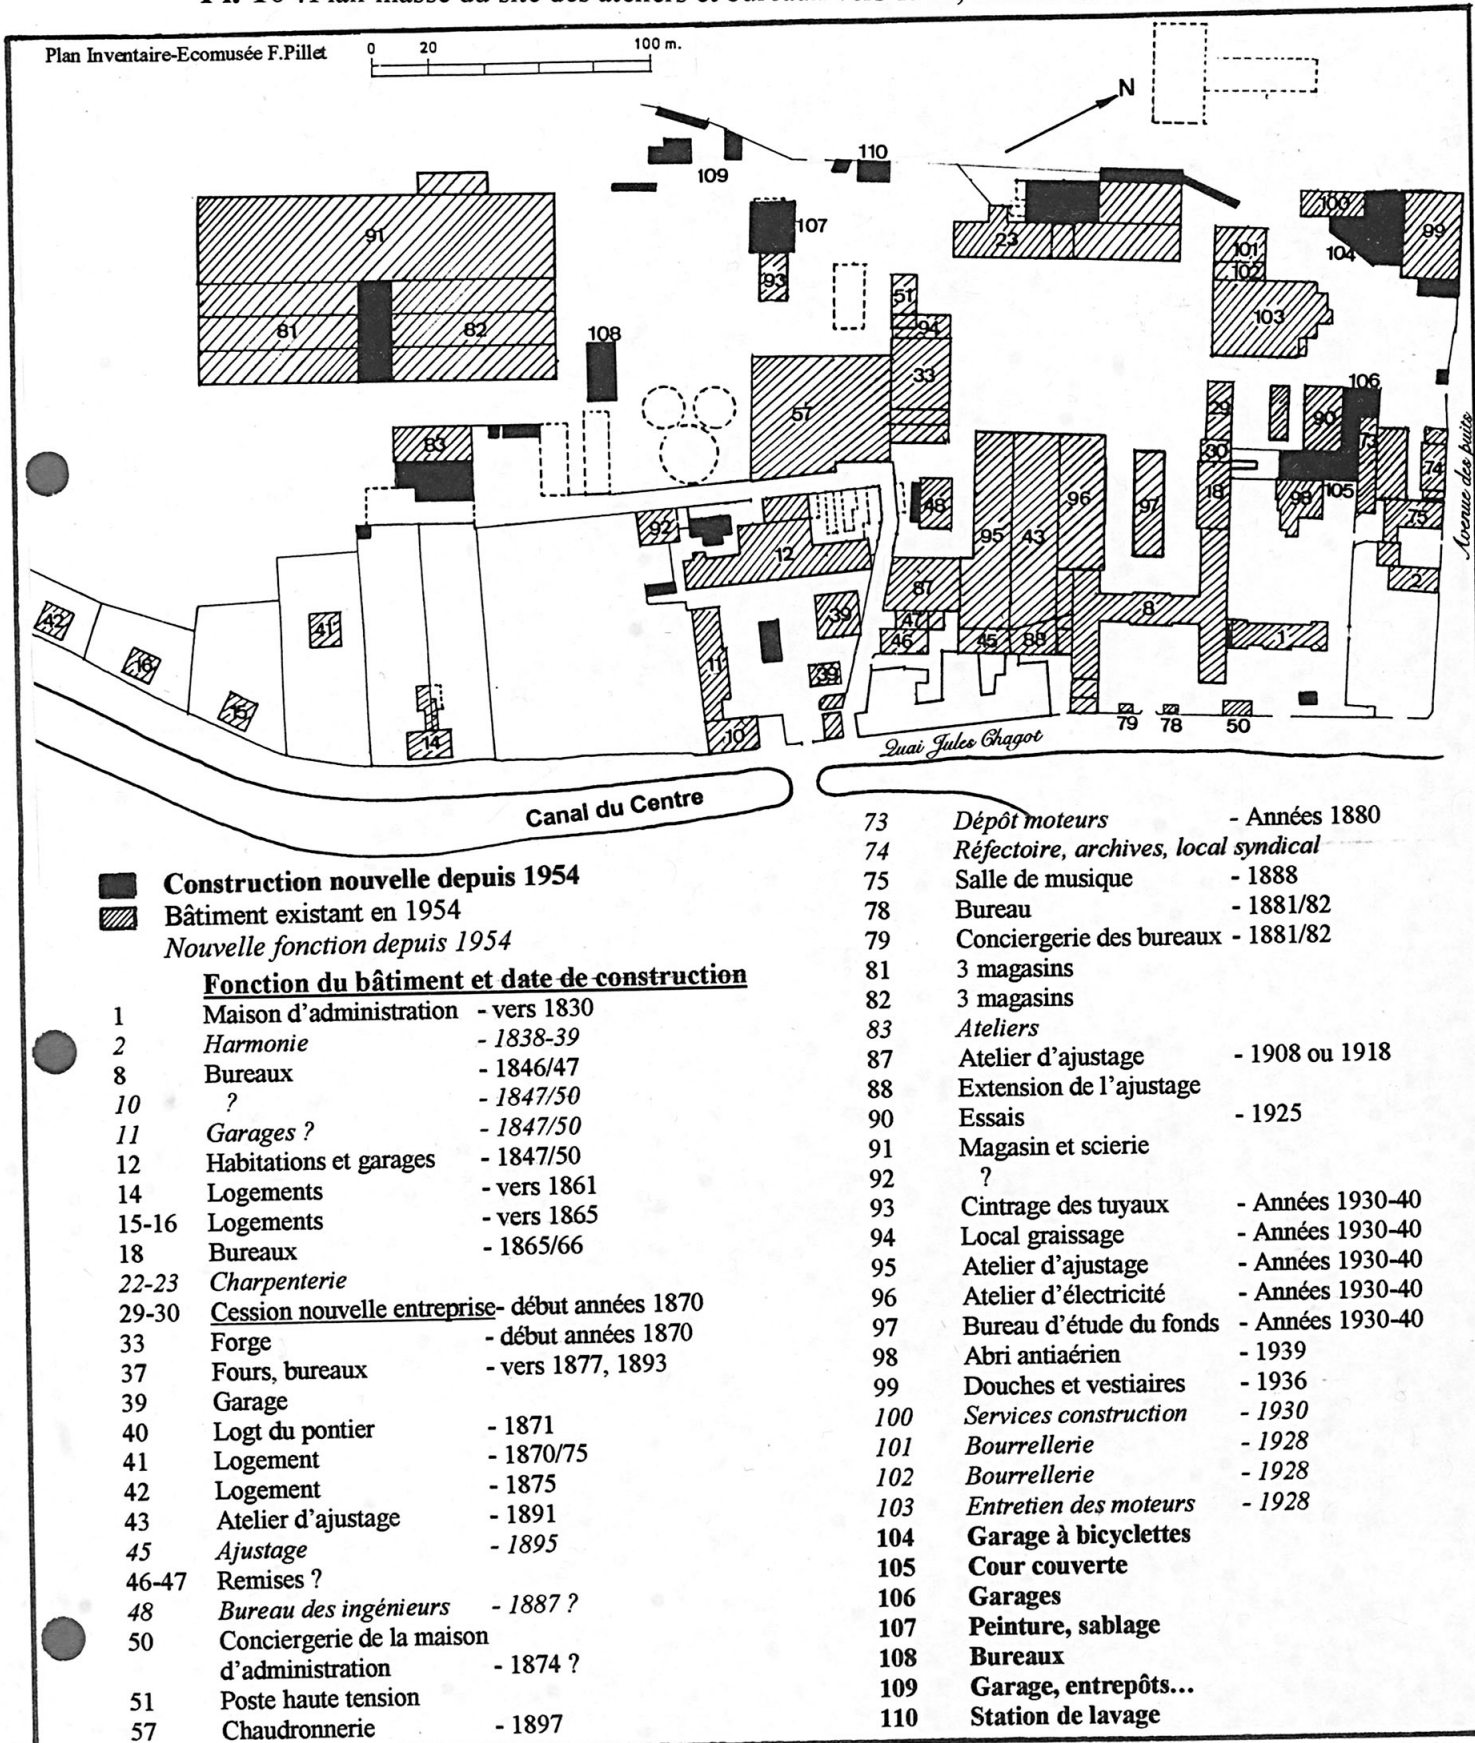
Pl. 10 : Plan-masse du site des ateliers et bureaux vers 1980, échelle 1/3000.

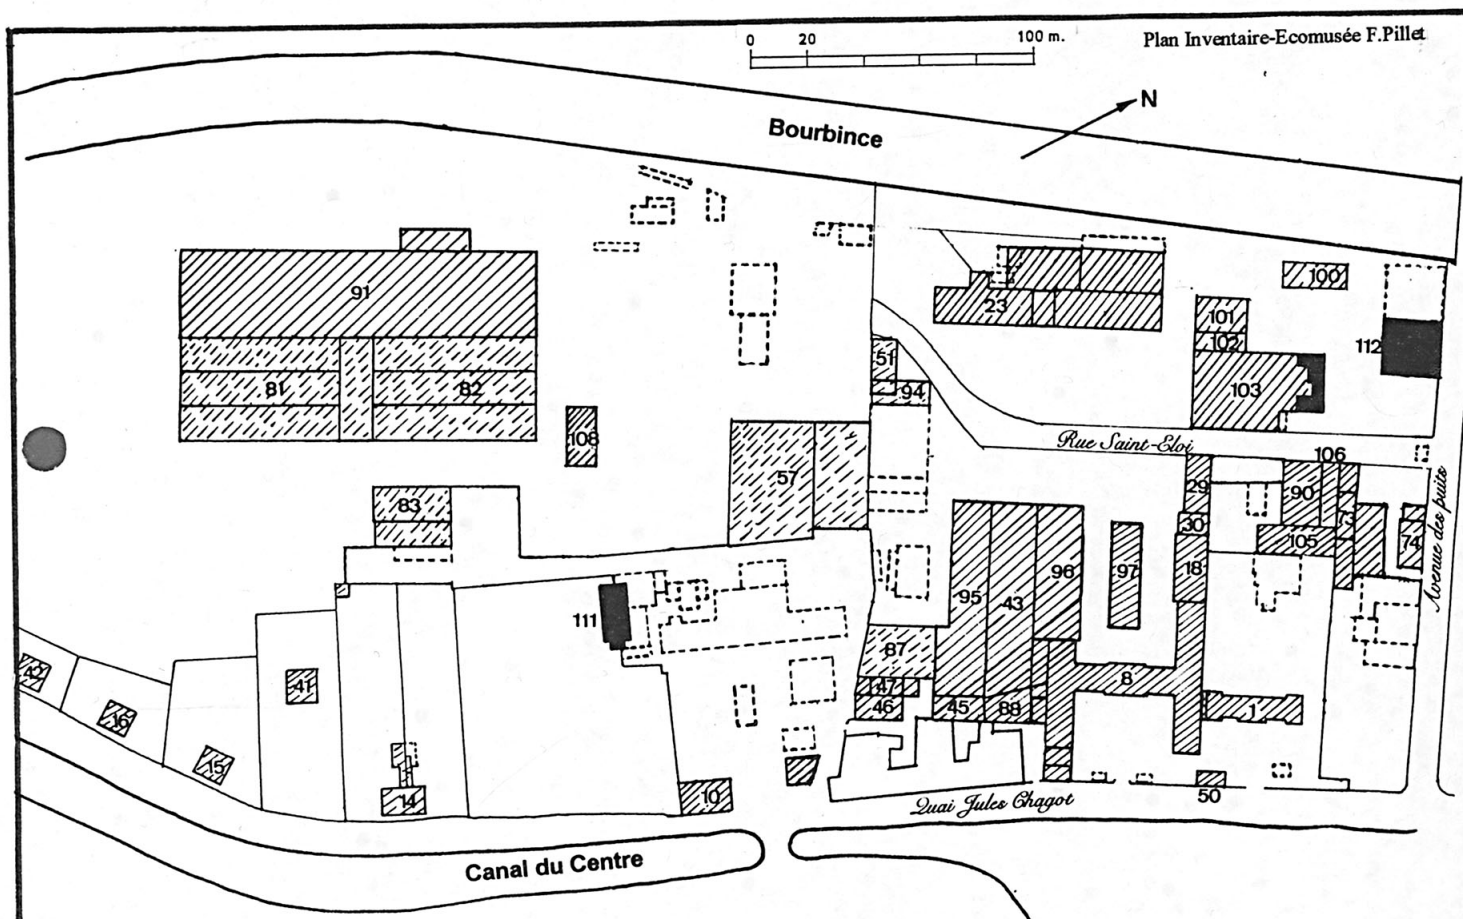
Pl. 11 : Plan-masse du site des ateliers et bureaux en 1998, échelle 1/3000.

Tous ces bâtiments subsistent aujourd'hui. Ils ont tous fait l'objet d'une demande de permis de démolition en 1998 à l'exception de l'ancien magasin des modèles et de l'ancienne fonderie (bâtiments reconvertis, n'appartenant plus aux Houillères du Bassin du Centre et du Midi), et du bureau d'étude du fonds désaffecté.

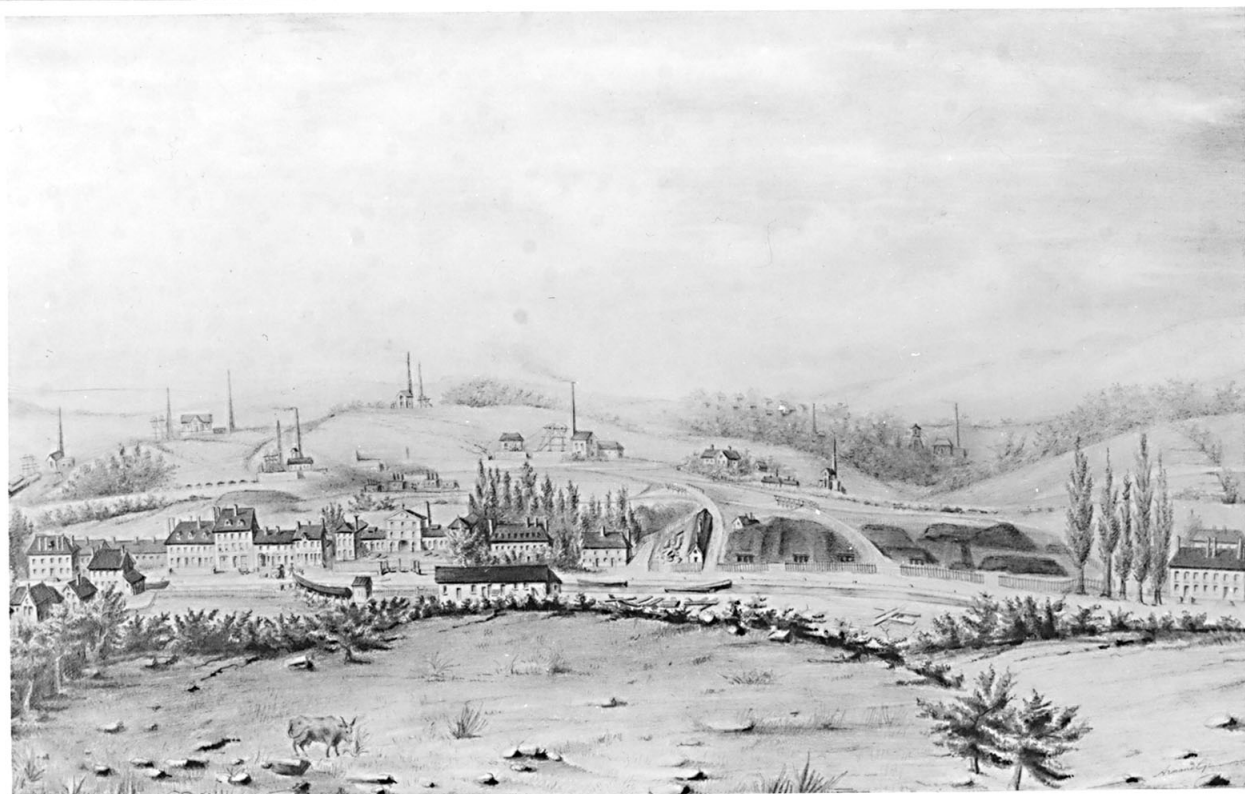
**Doc. 2 :** Dessin d'Armand Girard, 1858 (vue du site de Montceau-les-Mines),  
collection particulière.  
Cliché Ecomusée Le Creusot Montceau, MLM 228.

**Doc. 3 :** Photographie de la cour postérieure des ateliers réalisée en 1866 par le photographe Pierre PETIT (31 place Cadet – Paris) pour l'exposition universelle de 1867. Ne sont pas encore construits la fonderie, la forge et l'atelier d'ajustage.

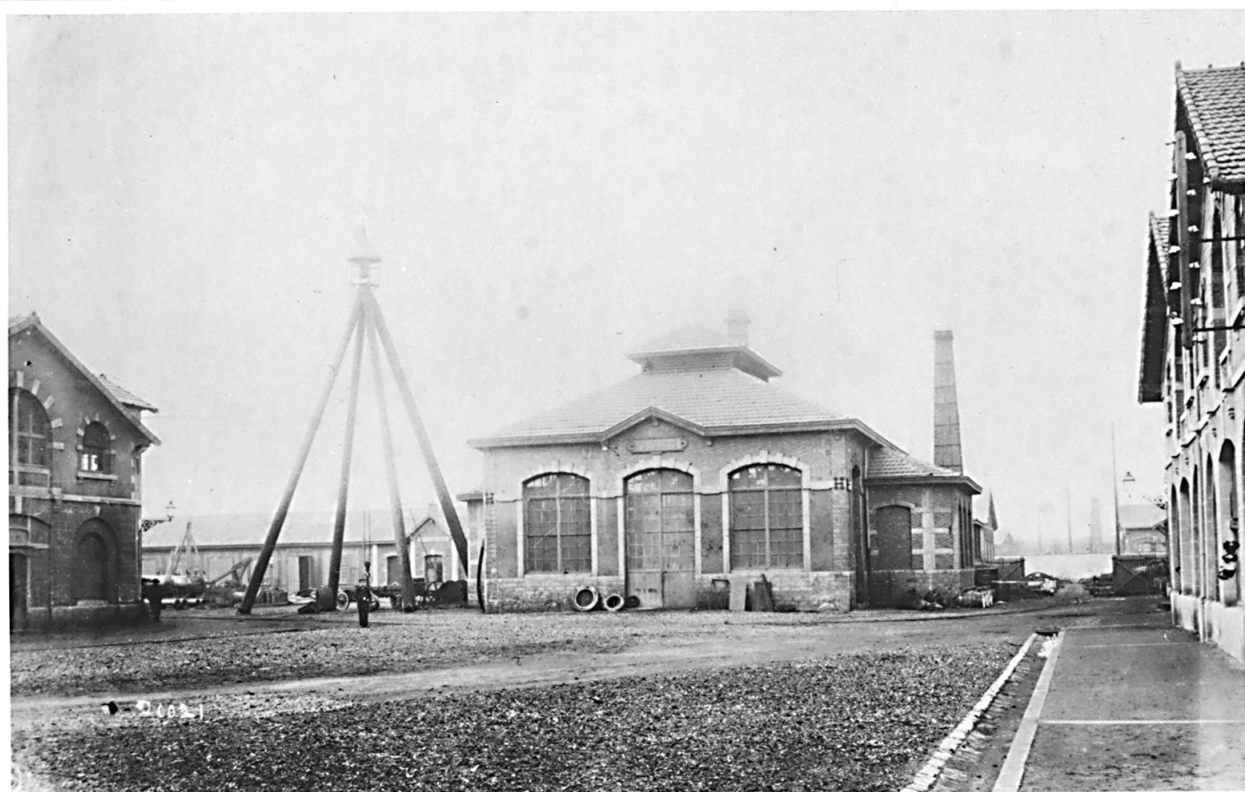
**Doc. 4** : Façade antérieure de la fonderie construite en 1866 par l'architecte Jean-Philippe Suisse (à gauche, atelier d'ajustage, à droite, atelier de réparation), photographies extraite de l'album des houillères de 1878, conservé au Musée de la Mine de Blanzky.  
Cliché Ecomusée Le Creusot Montceau, MLM 190.

De ces bâtiments seul subsiste l'atelier de réparation, transformé en bureaux, et dont la charpente a profondément été remanié (les murs-pignons de la façade antérieure sont devenus des murs gouttereaux).

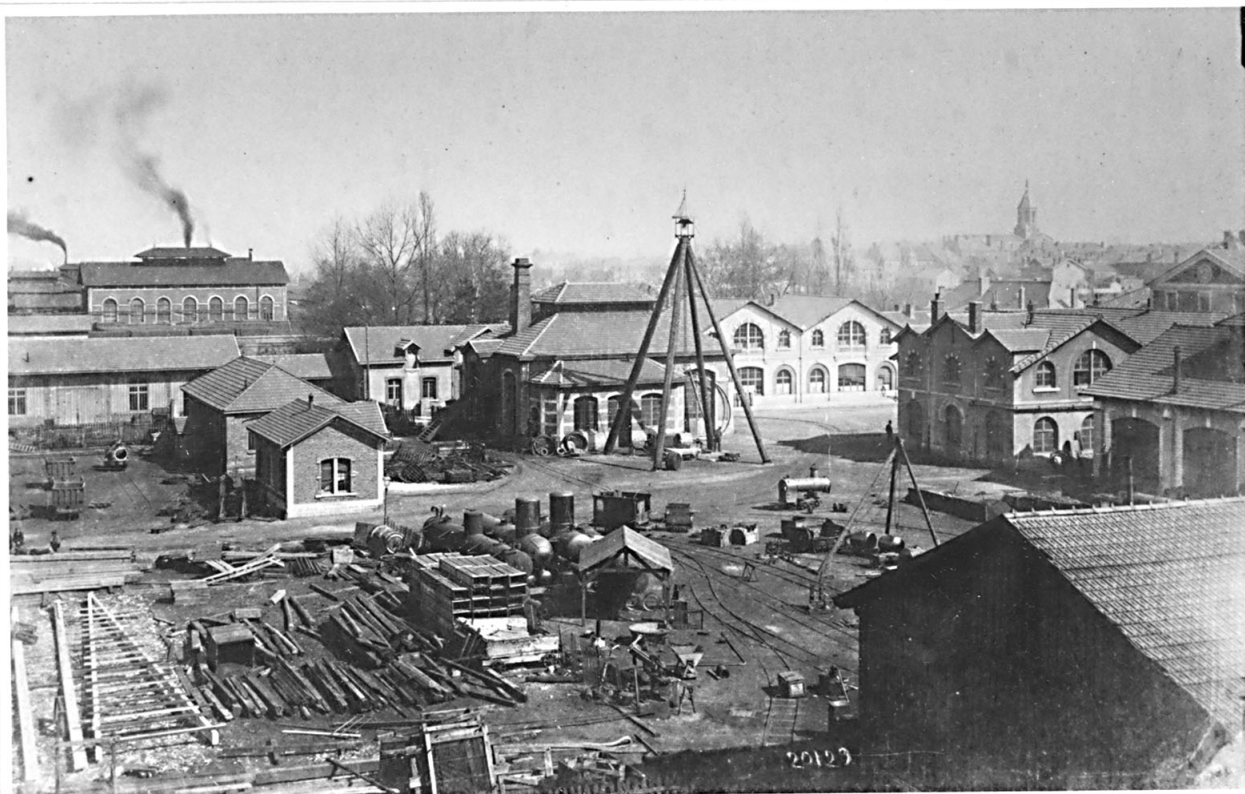
**Doc. 5** : Cour des ateliers et bureaux centraux (de droite à gauche : chaudronnerie, forge, atelier d'ajustage, atelier de réparation, fonderie, magasins et ébarbage), photographies extraite de l'album des houillères de 1878, conservé au Musée de la Mine de Blanzy.  
Cliché Ecomusée Le Creusot Montceau, MLM 187.

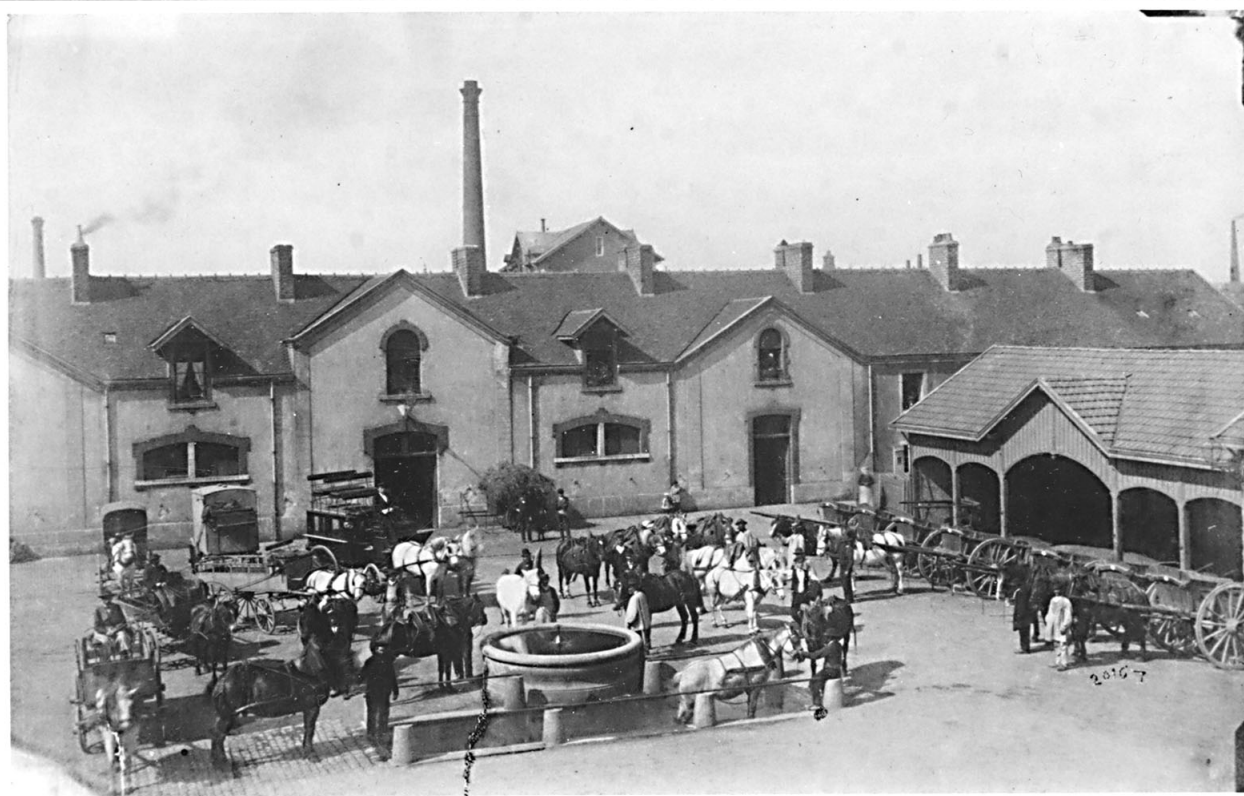
**Doc. 6 :** Cour des équipages (en arrière plan, le moulin de la compagnie des mines),  
photographies extraite de l'album des houillères de 1878, conservé au Musée  
de la Mine de Blanzy.  
Cliché Ecomusée Le Creusot Montceau, MLM 185.
