| Titre courant | : <b>Ensemble d'industrie extractive, dit Ateliers et Bureaux Centraux</b> | |

Dossier de enquête partielle, Communauté urbaine Le Creusot - Montceau-les-Mines patrimoine industriel établi en 1998, 1999 par Pillet Frédéric

**Ensemble d'industrie extractive, dit Bureaux et Ateliers Centraux**

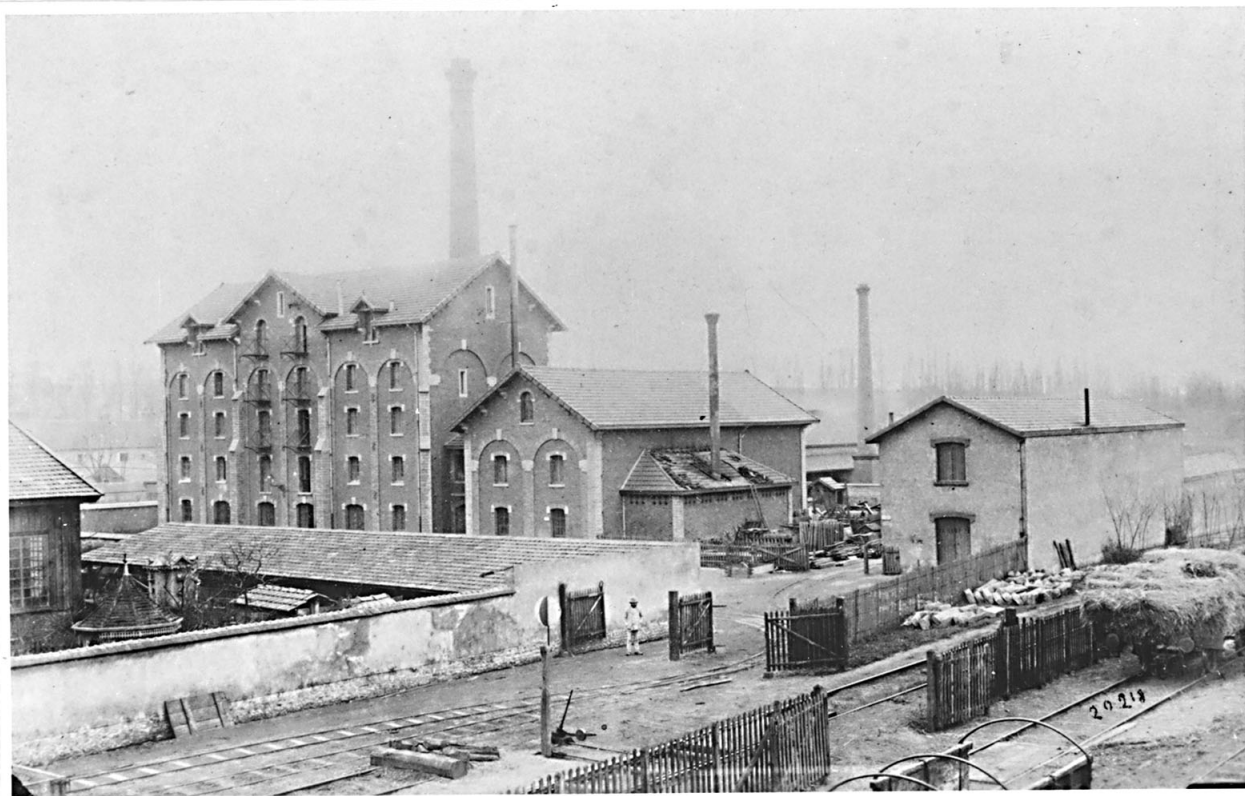
**Doc. 7 :** Le moulin de la Compagnie des Mines de Blanzy, façade Nord,  
photographies extraite de l'album des houillères de 1878, conservé au Musée  
de la Mine de Blanzy.  
Cliché Ecomusée Le Creusot Montceau, MLM 186.

Les travaux de Jean-Philippe Suisse pour la compagnie semble s'achever en 1876 avec la construction du moulin à vapeur destiné à la production de pain pour les ouvriers de la mines (bâtiment à 5 niveaux, avec en projet 2 petits bâtiments reliés par des passerelles au bâtiment principal, dont un seul fut construit, et destiné à la « panneterie »). Ce bâtiment, construit en moellon de calcaire avec parement de briques belges, abrita entre 1897-1899 un séchoir à rotin, puis fut utilisé pour divers usages jusqu'à sa destruction en 1979. Il semble donc bien qu'il n'ait servi de minoterie que durant une vingtaine d'années.

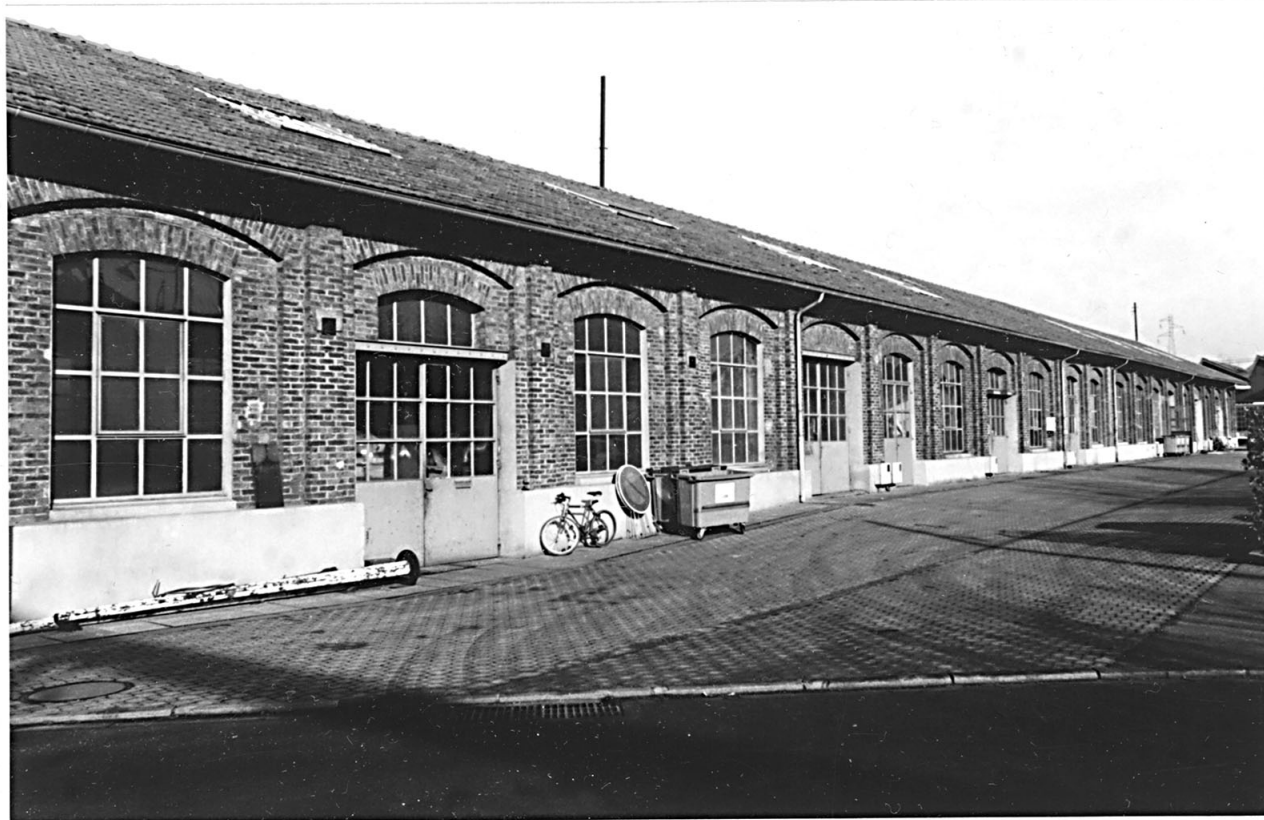
Ph. Ecomusée – Inventaire. F.Pillet  
99 71 0029 Z

**Fig. 1** : Charpenterie et charronnerie vues de l'Est.

Durant les années 1880-90, la charpenterie et la charronnerie, construites en bois, furent reconstruites, aux mêmes emplacements, en briques belges, suivant la même technique que la scierie antérieure à 1864 (baies inscrites dans de doubles arcades, charpente en bois, longs pans... Ce bâtiment est visible sur la photographie de la cour des ateliers présentée à l'exposition universelle de 1867). Ces deux bâtiments furent tardivement reliés (entre 1930 et 1940), tout en respectant les techniques architecturales employées lors de leur reconstruction. Les charpentes en bois ont néanmoins été remplacées par des charpentes métalliques (avec lanterneau en bois).

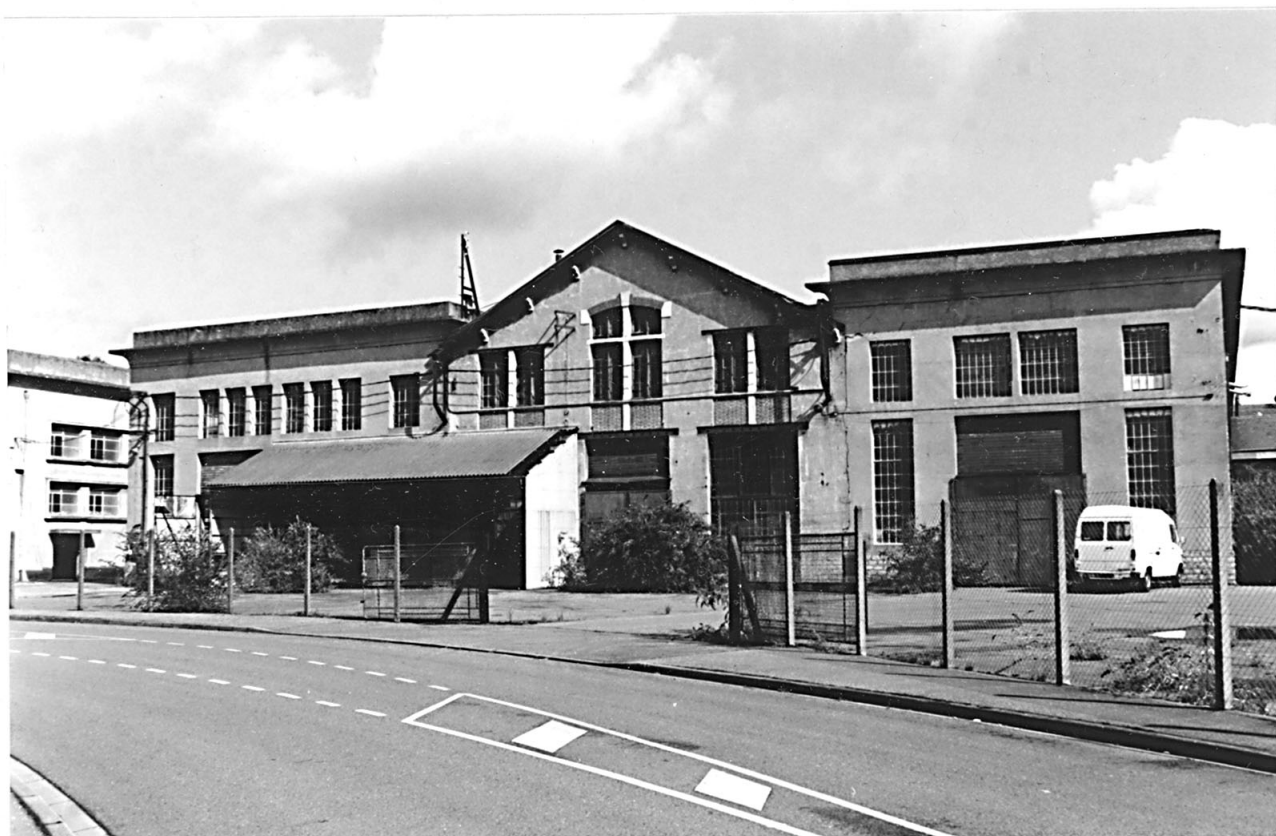
Ph. Ecomusée – Inventaire. F.Pillet  
99 71 0030 Z

**Fig. 2** : Ateliers d'ajustage (1891, au centre – 1930-40, à droite) et d'électricité (1930-40, à gauche), façades antérieures.

En 1891, parallèlement à l'aile droite en retour d'équerre sur la façade postérieure des ateliers de 1847, est construit un nouvel **atelier d'ajustage**, entraînant la destruction d'une partie de l'ancienne forge de 1866-67. Ce bâtiment subsiste encore aujourd'hui, encadré par deux ateliers des années 1930-40.

- Le nouvel atelier d'ajustage (accolé au mur gouttereau ouest de l'atelier d'ajustage de 1891) et l'atelier d'électricité (accolé au mur gouttereau est), construits en 1930-40, bâtiments qui, ornés d'imposantes corniches masquant les sheds et percés de grandes verrières rectangulaires, forment aujourd'hui avec l'atelier d'ajustage de 1891 un ensemble architectural intéressant.

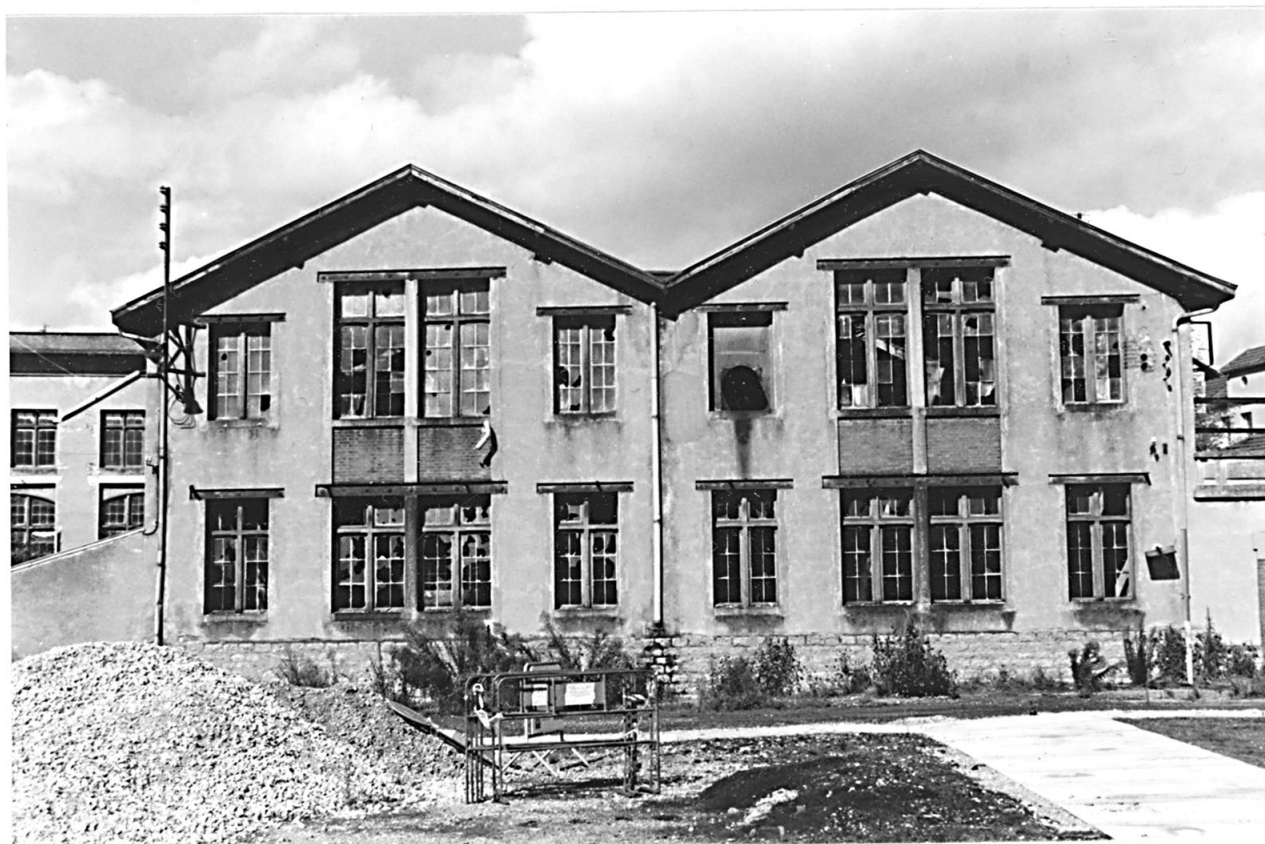
Ph. Ecomusée – Inventaire. F.Pillet  
99 71 0031 Z

**Fig. 3** : Atelier de perforation puis d'ajustage (construit en 1908-18), pignon Sud.

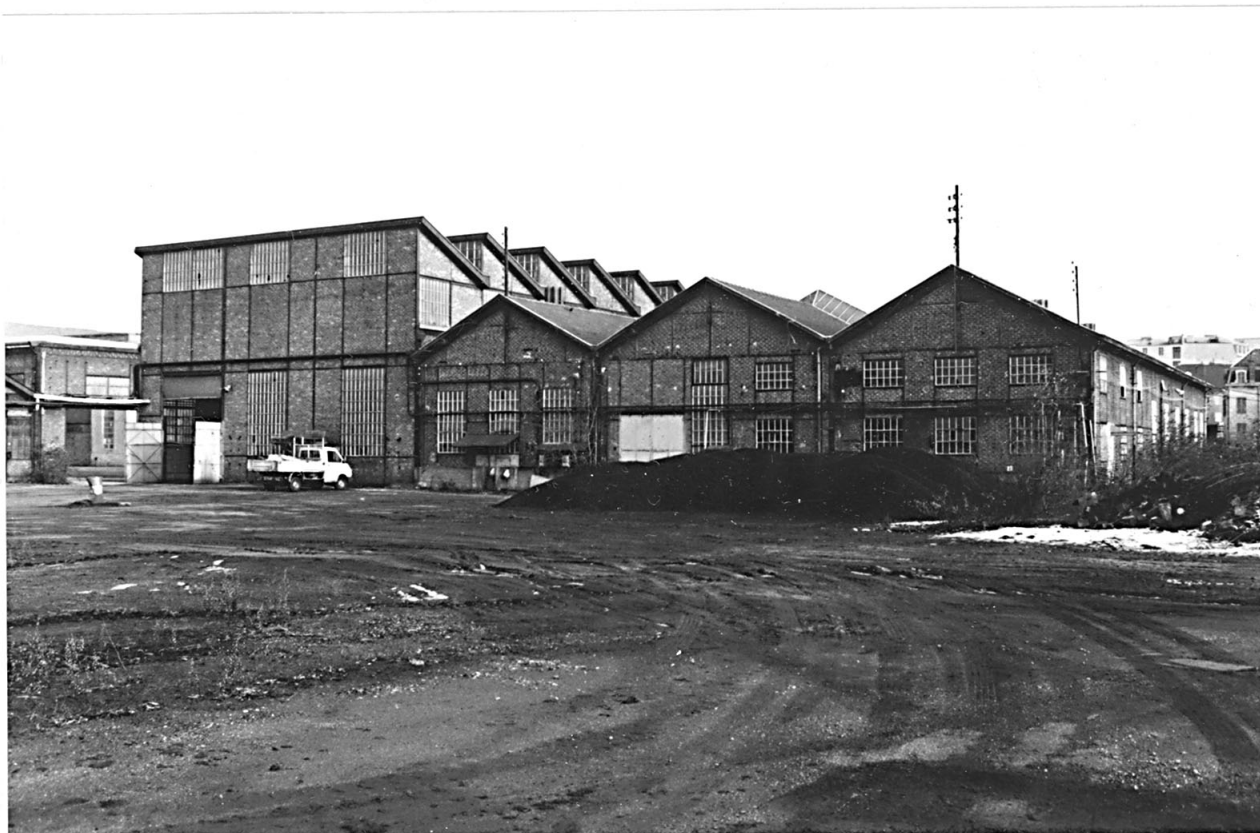
Ph. Ecomusée – Inventaire. F.Pillet  
99 71 0032 Z

**Fig. 4** : Chaudronnerie vue de l'Ouest.

Après la construction d'une chaudronnerie vers 1875 (abritant une forge à partir de 1930 après la destruction de celle construite par J.P. Suisse), le site des ateliers se dote d'une usine à gaz en 1877<sup>8</sup>, équipée de 2 puis 3 gazomètres (vers 1900). La maison d'administration prend sa forme définitive avec l'adjonction de 2 pavillons latéraux en 1879.

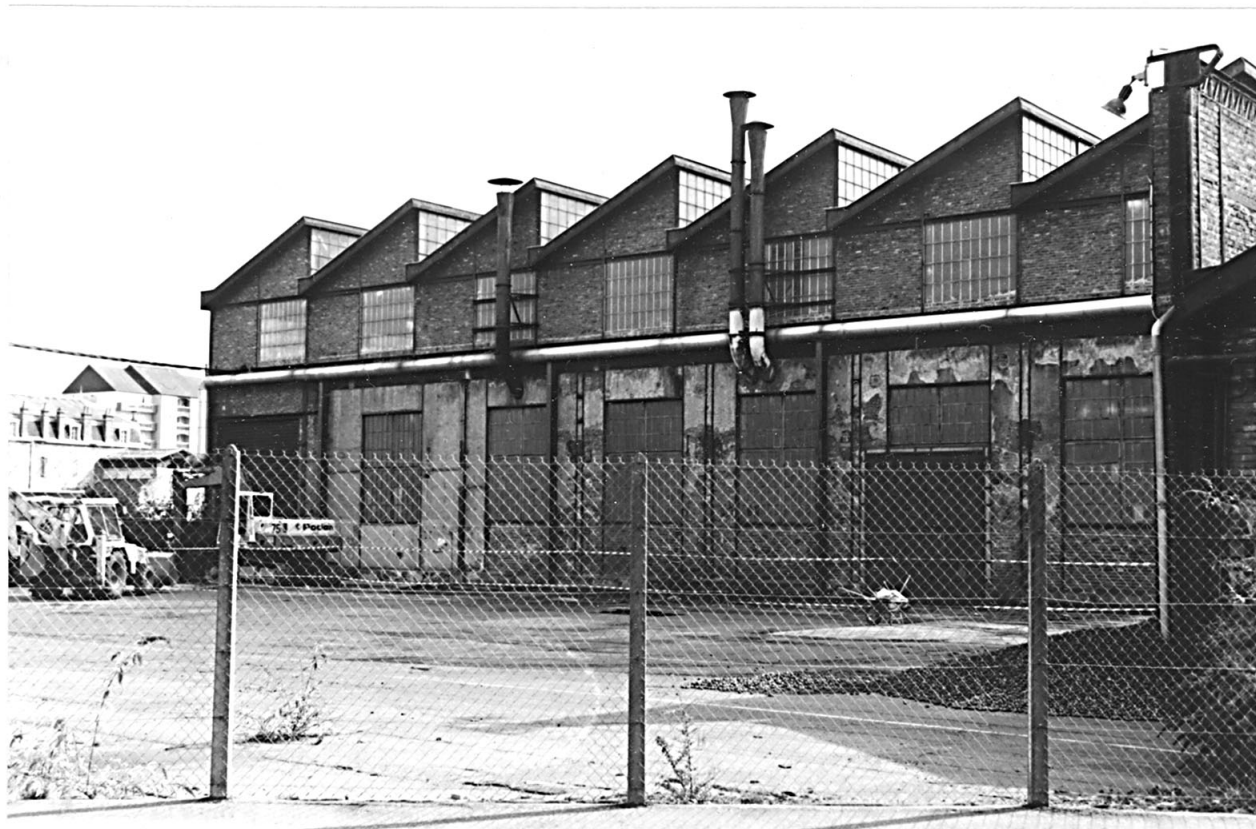
Ph. Ecomusée – Inventaire. F.Pillet  
99 71 0033 Z

**Fig. 5** : Extension de la chaudronnerie (1930-40), vue du Nord.

- L'extension de la chaudronnerie (entre 1925-1940), bâtiment à sheds, menacé aujourd'hui de démolition.

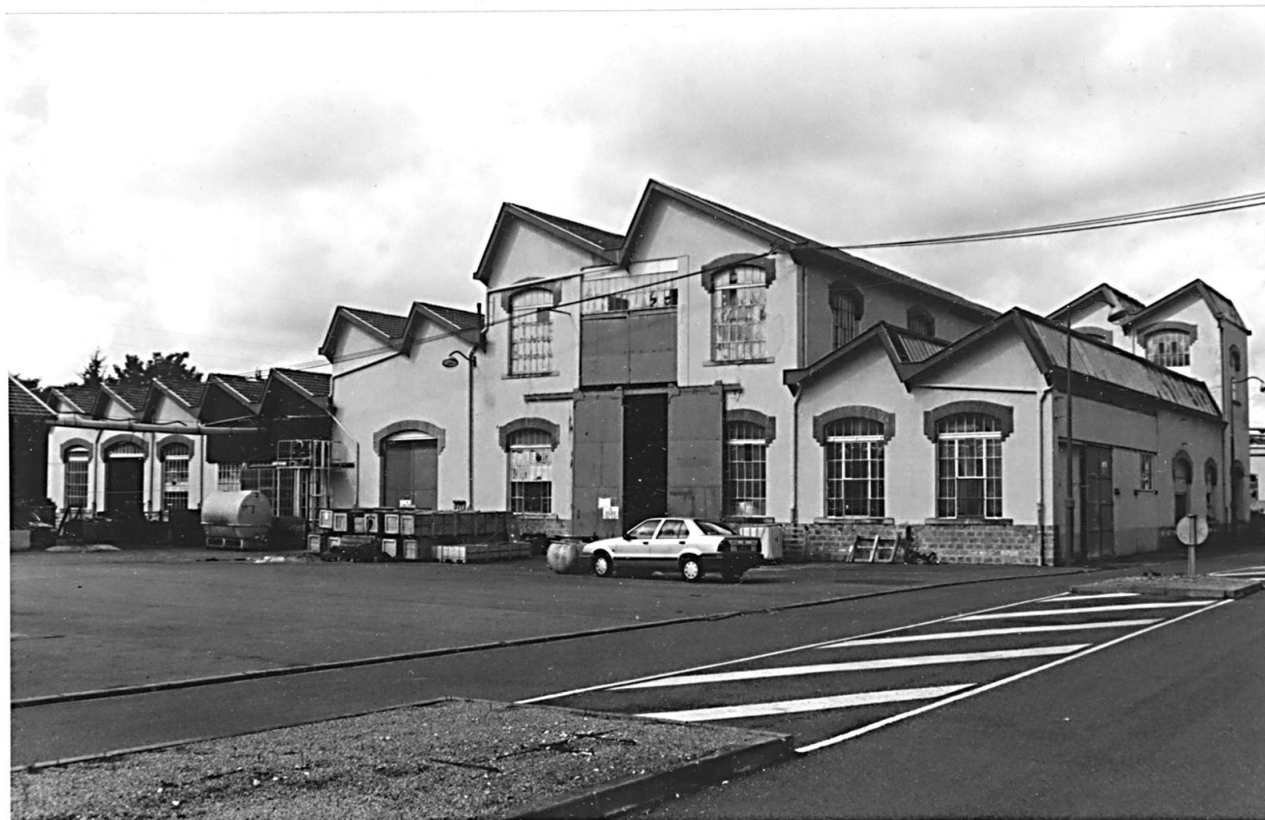
Ph. Ecomusée – Inventaire. F.Pillet  
99 71 0034 Z

**Fig. 6** : Fonderie (construite en 1928), vue du Sud Est.

- La dernière fonderie construite par les houillères, en 1928, ainsi que le magasin des modèles de la fonderie (1930).

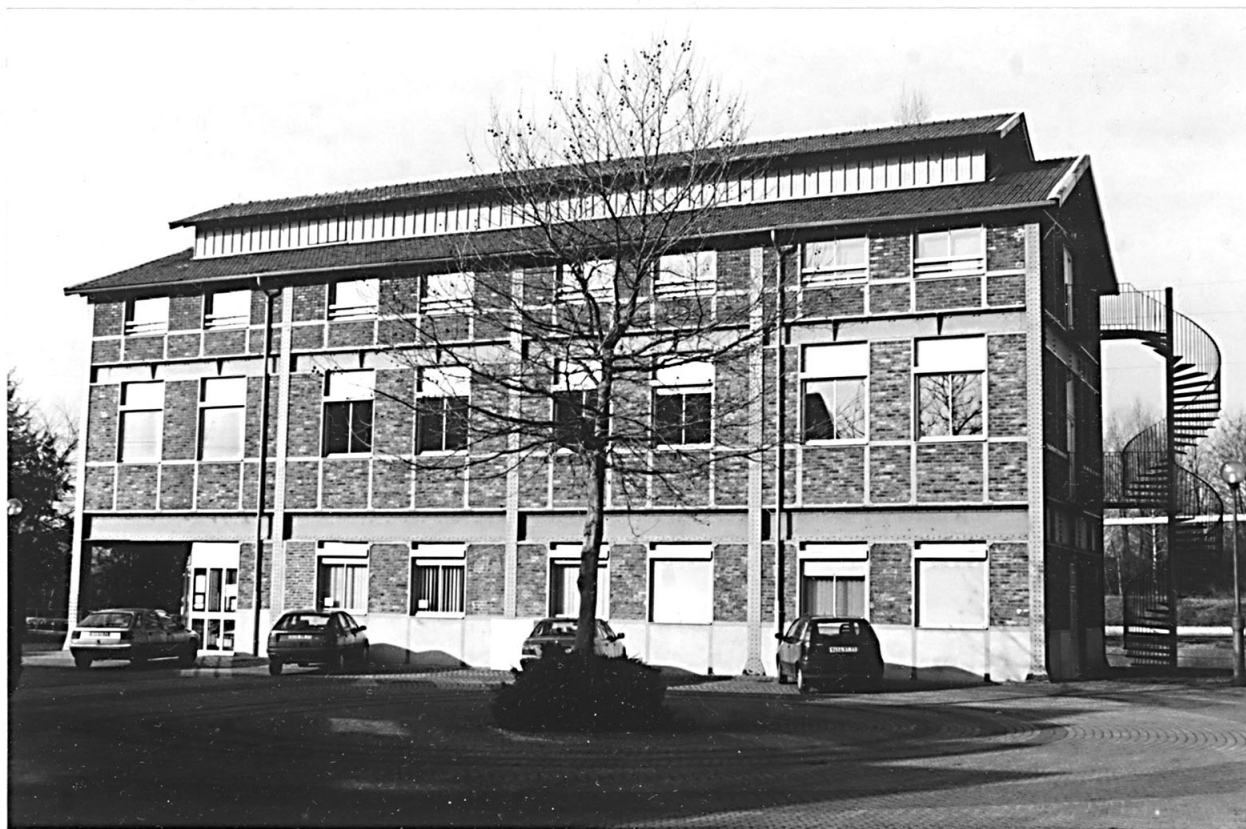
Ph. Ecomusée – Inventaire. F.Pillet  
99 71 0035 Z

**Fig. 7 :** « Magasin des modèles » de fonderie puis service de construction (construit vers 1930), vu de l'est.

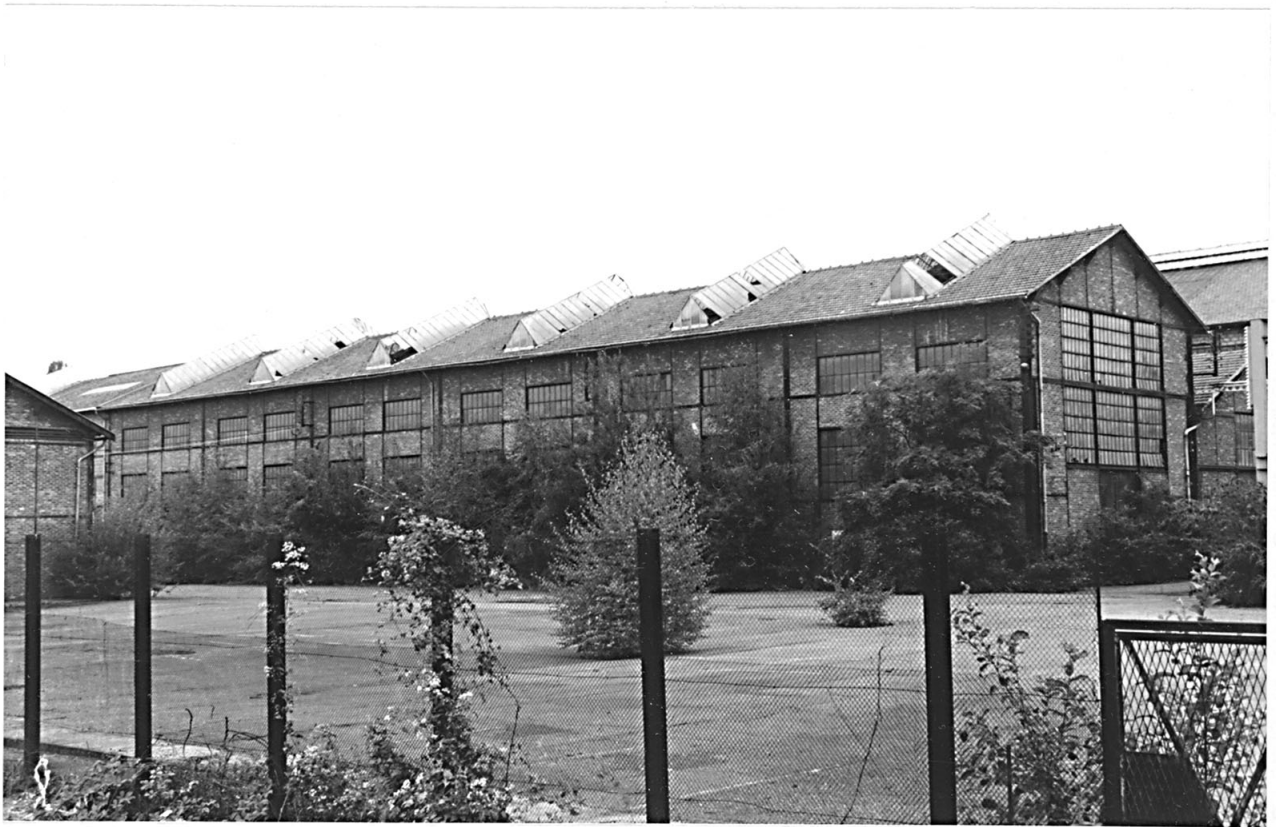
Ph. Ecomusée – Inventaire. F.Pillet  
99 71 0036 Z

**Fig. 8** : Entrepôt du premier quart du XX<sup>e</sup> siècle, vu de l'Est.

La dernière décennie du XIX<sup>e</sup> siècle et les premières du XX<sup>e</sup> siècle voient la construction de nombreux hangars, magasins industriels et bureaux annexes et extensions d'atelier, tels que les 6 grands magasins (pans de fer – remplissage brique) construits vers 1900-1920 au sud ouest du site, auxquelles fut adjoint en 1930-40 un 7<sup>ème</sup> magasin industriel.
