Titre courant : **Usine de grès Colesson**  
Dénomination : usine de grès  
Source d'énergie : énergie thermique , énergie électrique , produite sur place , achetée  
Appellation et titre : dite Usine Colesson

Dossier de enquête partielle, Communauté urbaine Le Creusot - Montceau-les-Mines patrimoine industriel  
établi en 1999 par Pillet Frédéric

Localisation : 71 - Ecuisses  
Lieu-dit : la Première Ecluse  
Titre courant : Usine de grès Colesson  
Dénomination : usine de grès

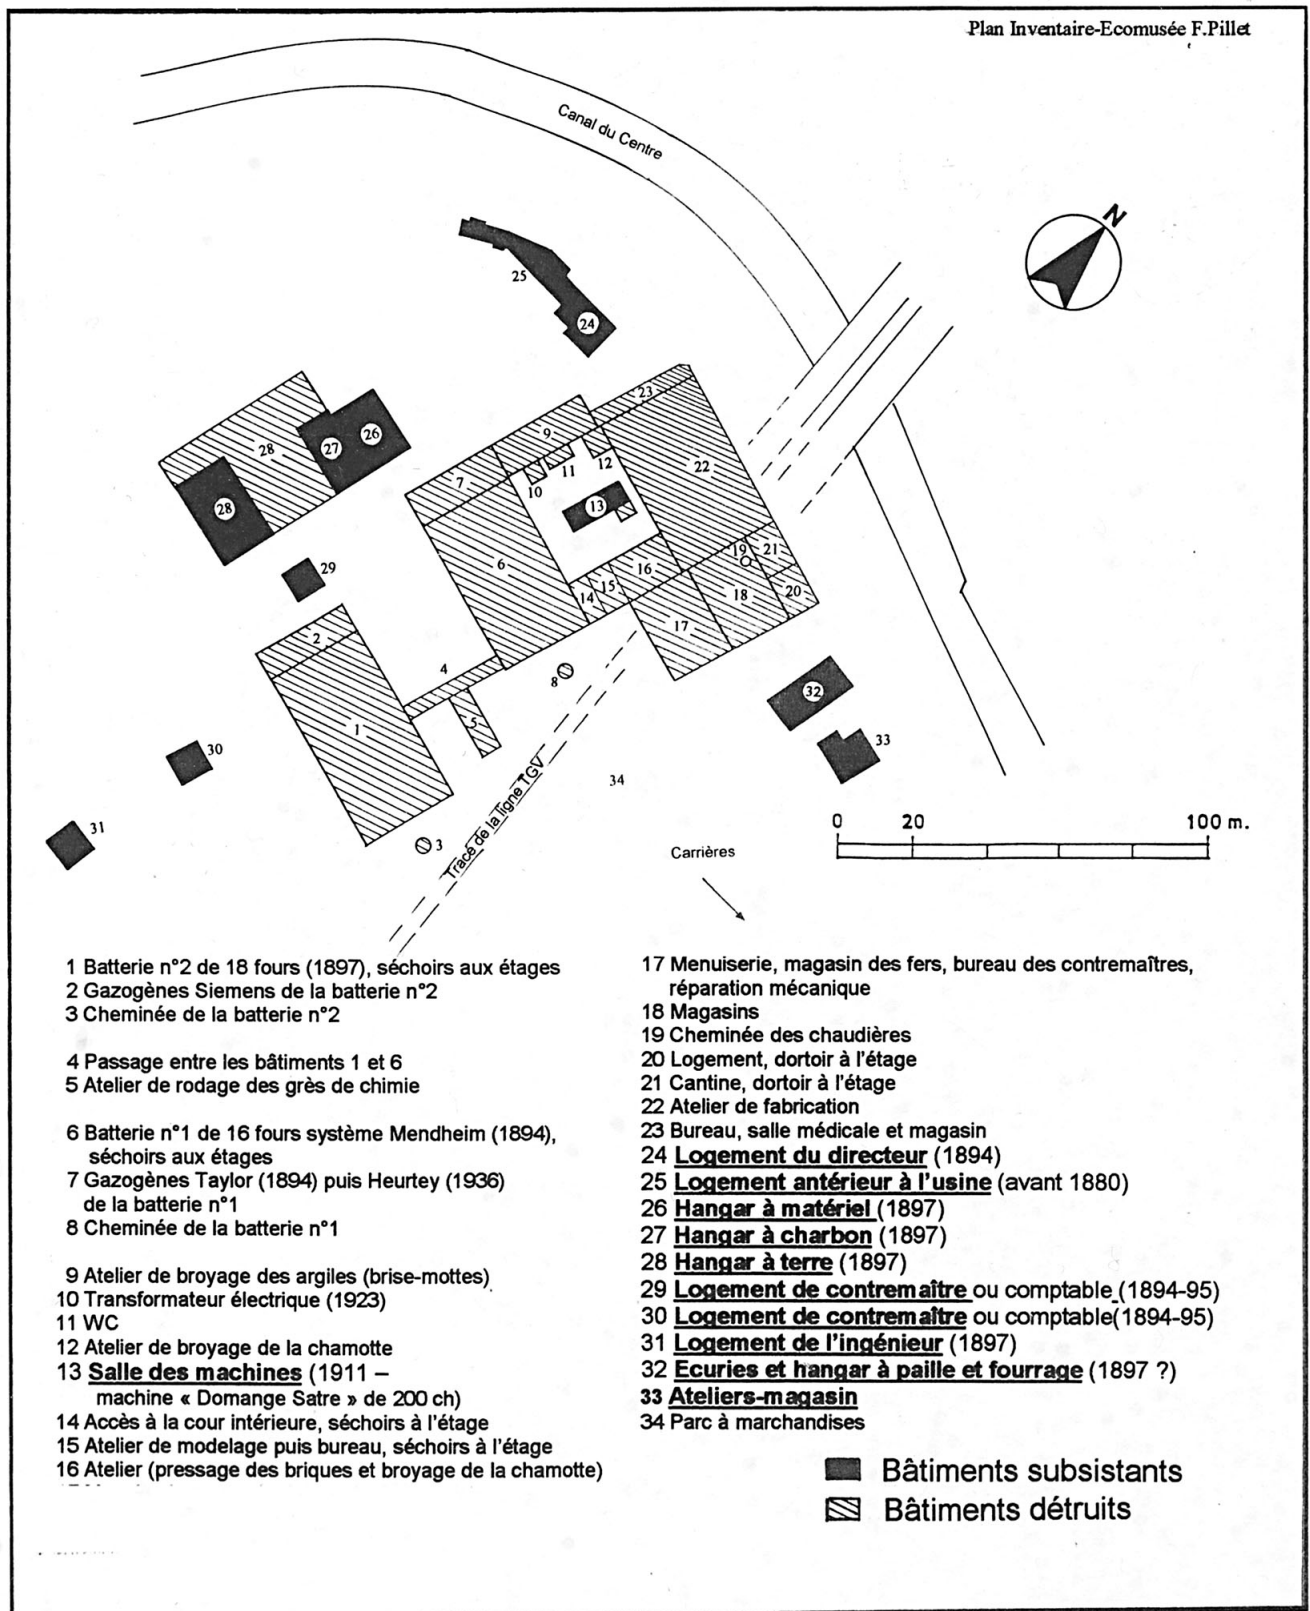
Pl. 3 : Plan masse de l'usine avant démolition en 1977, échelle 1/2000.

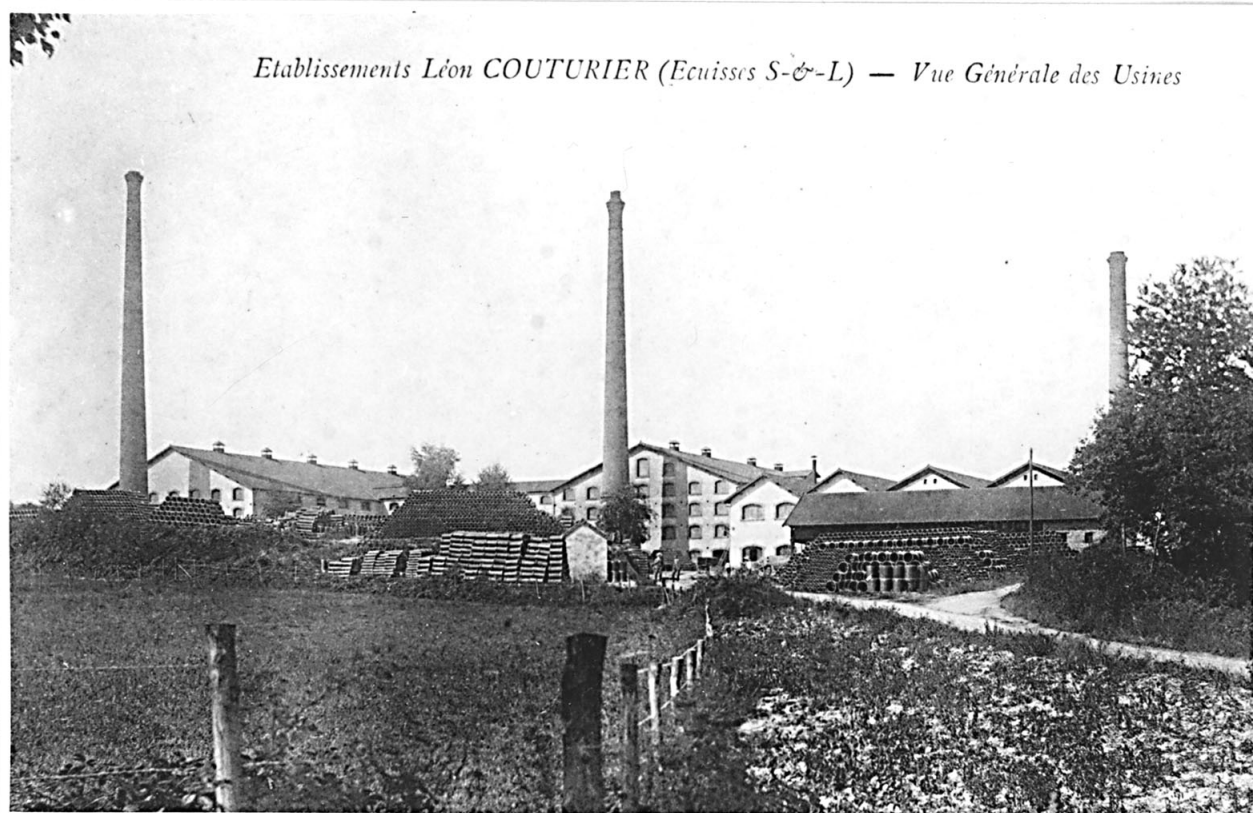
**Doc. 1** : L'usine de grès vue depuis le canal du Centre au début du XXe siècle  
(photographie prise depuis l'est), carte postale,  
fonds photographique Ecomusée Le Creusot Montceau-les-Mines, ECU 14.

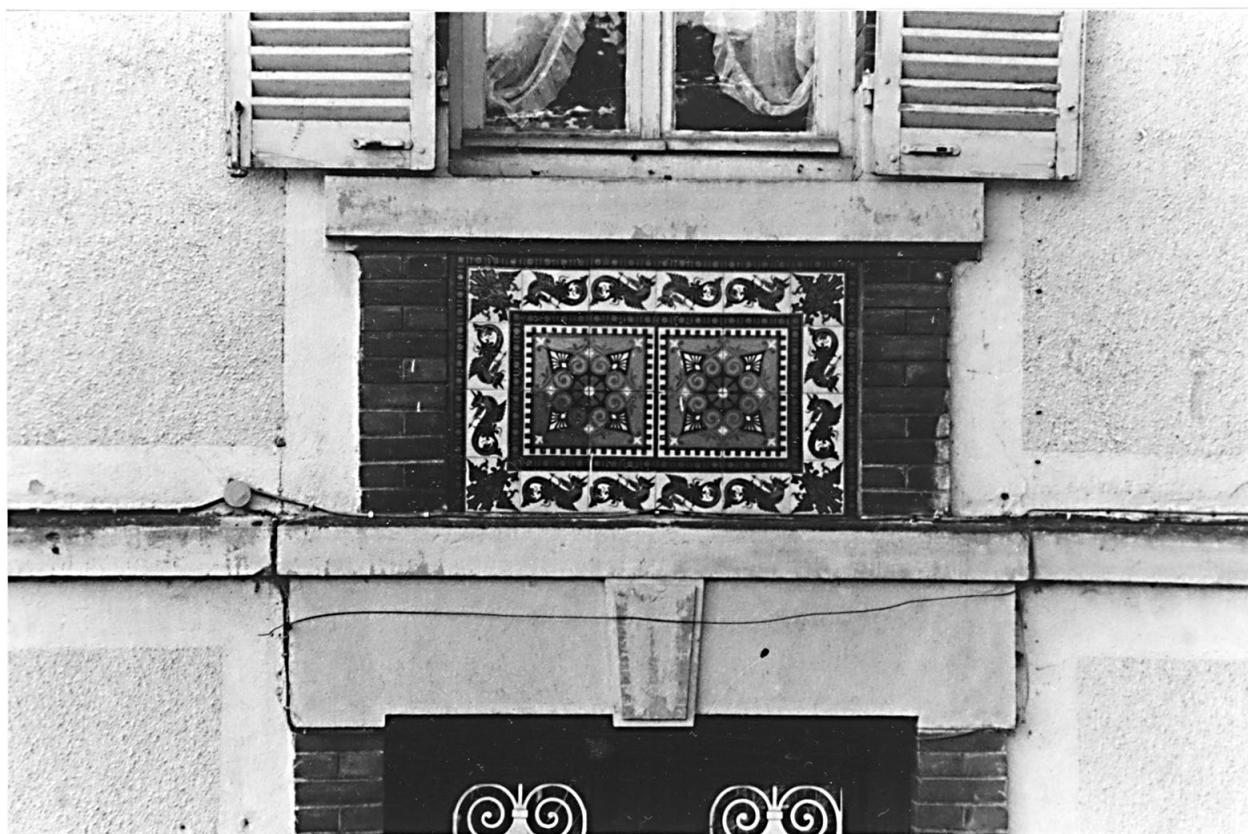
Ph. Ecomusée – Inventaire. F.Pillet  
99 71 0732 Z

**Fig. 2** : Détail de la façade est : allège de la baie du premier étage (carreaux de grès cérame produits par les Ets Perrusson d'Ecuisses).

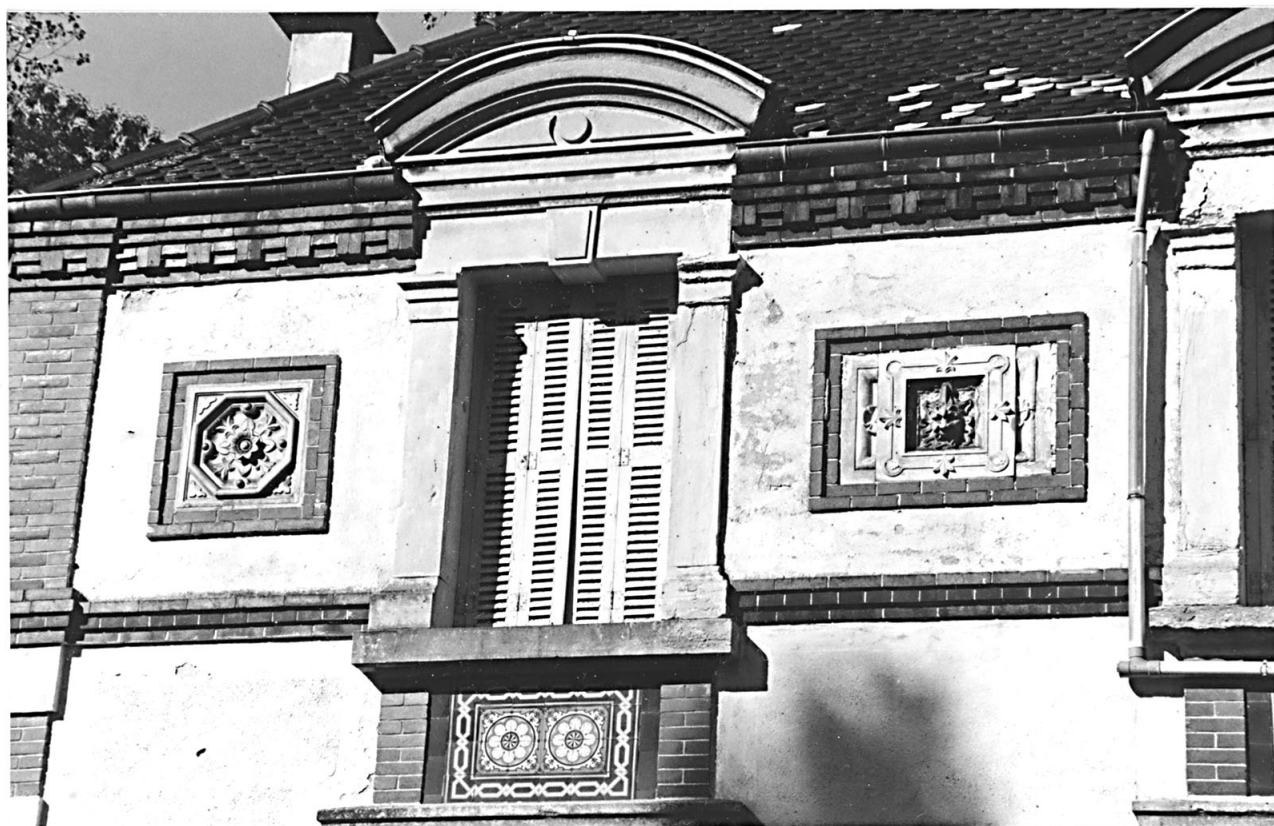
Ph. Ecomusée – Inventaire. F.Pillet  
99 71 0735 Z

**Fig. 5** : Détail de la façade sud : panneaux de céramique encadrant une baie de l'étage en surcroît (provenance indéterminée).

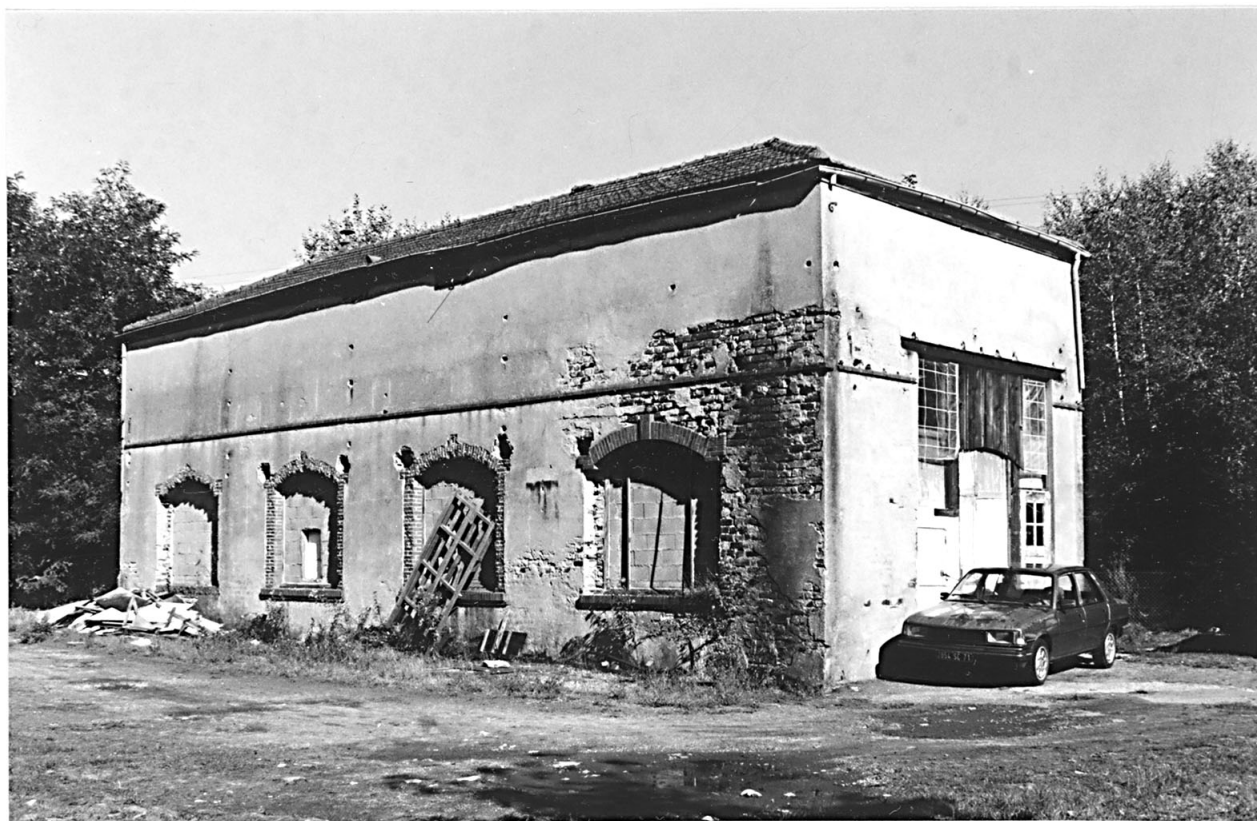
Ph. Ecomusée – Inventaire. F.Pillet  
99 71 0738 Z

Fig. 6 : Salle des machines, vue du sud-ouest.

La salle des machines, en brique enduite, est couverte d'un toit à longs pans avec croupes, en tuile mécanique. Les divers hangars et les écuries sont constitués de poteaux en bois reposant sur des piliers de briques, le remplissage est en brique, et les charpentes en bois, apparentes. Ces hangars sont couverts de toits à longs pans en tuile mécanique. Le logement patronal se compose d'un sous-sol, d'un rez-de-chaussée, d'un étage carré et d'un étage en surcroît. Les murs sont en moellon enduit, avec chaînage d'angle alternant pierre de taille et brique. Ce bâtiment est couvert d'un toit à longs pans avec croupes, en tuiles en écaille glaçurées, et coiffé d'épis de faîtage et tuiles faîtières produits par l'usine Perrusson voisine. Il est orné d'éléments de céramique de même provenance sur ses façades est et sud : des carreaux sur les allèges, des panneaux plaqués sur les trumeaux de l'étage en surcroît. Une extension est accolée au logement patronal (moellon enduit), constituée d'un étage carré et couverte d'un toit en pavillon en tuile mécanique plombifère. Les logements de contremaître et d'ingénieur, en moellon sans chaîne en pierre de taille enduit, sont dotés de sous-sol, rez-de-chaussée et étage carré. Ils sont tous couverts de toits à longs pans en tuile mécanique.

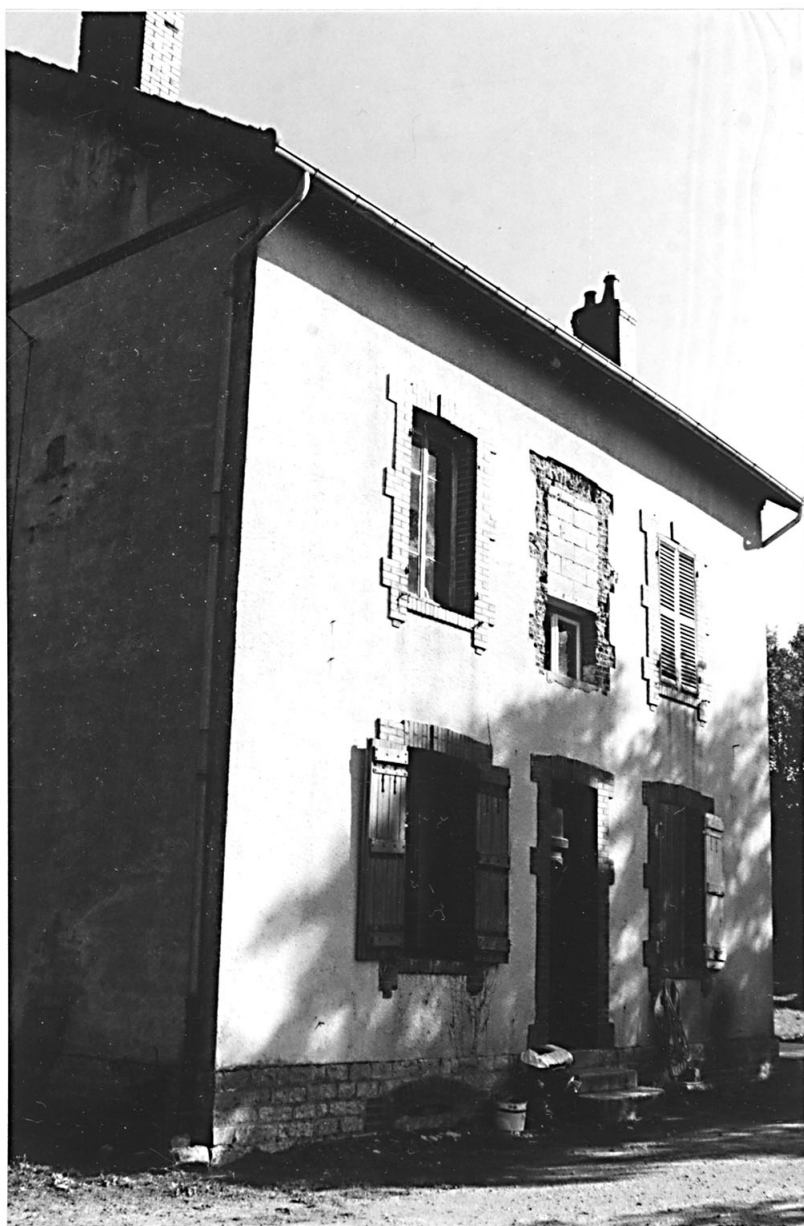
Ph. Ecomusée – Inventaire. F.Pillet  
99 71 0739 Z

Fig. 7 : Logement d'ingénieur, vu du nord-ouest.
