Département : 21 N 21000601
Aire d'étude : SEURRE
Commune : PAGNY LE CHATEAU
Adresse : RD 34 A
Édifice contenant : CHATEAU FORT CHATEAU DES SEIGNEURS DE PAGNY (REF : 00071076).
Emplacement : CHAPELLE NOTRE DAME ; CONTREFORTS DU CHEVET ET
DES CHAPELLES LATERALES
Dénomination : **SCULPTURE, 6**
Précision : ELEMENT D'ARCHITECTURE

ENSEMBLE DE HAUTS-RELIEFS
Plan de localisation et numérotation

21 PAGNY-LE-CHATEAU
Chapelle du château

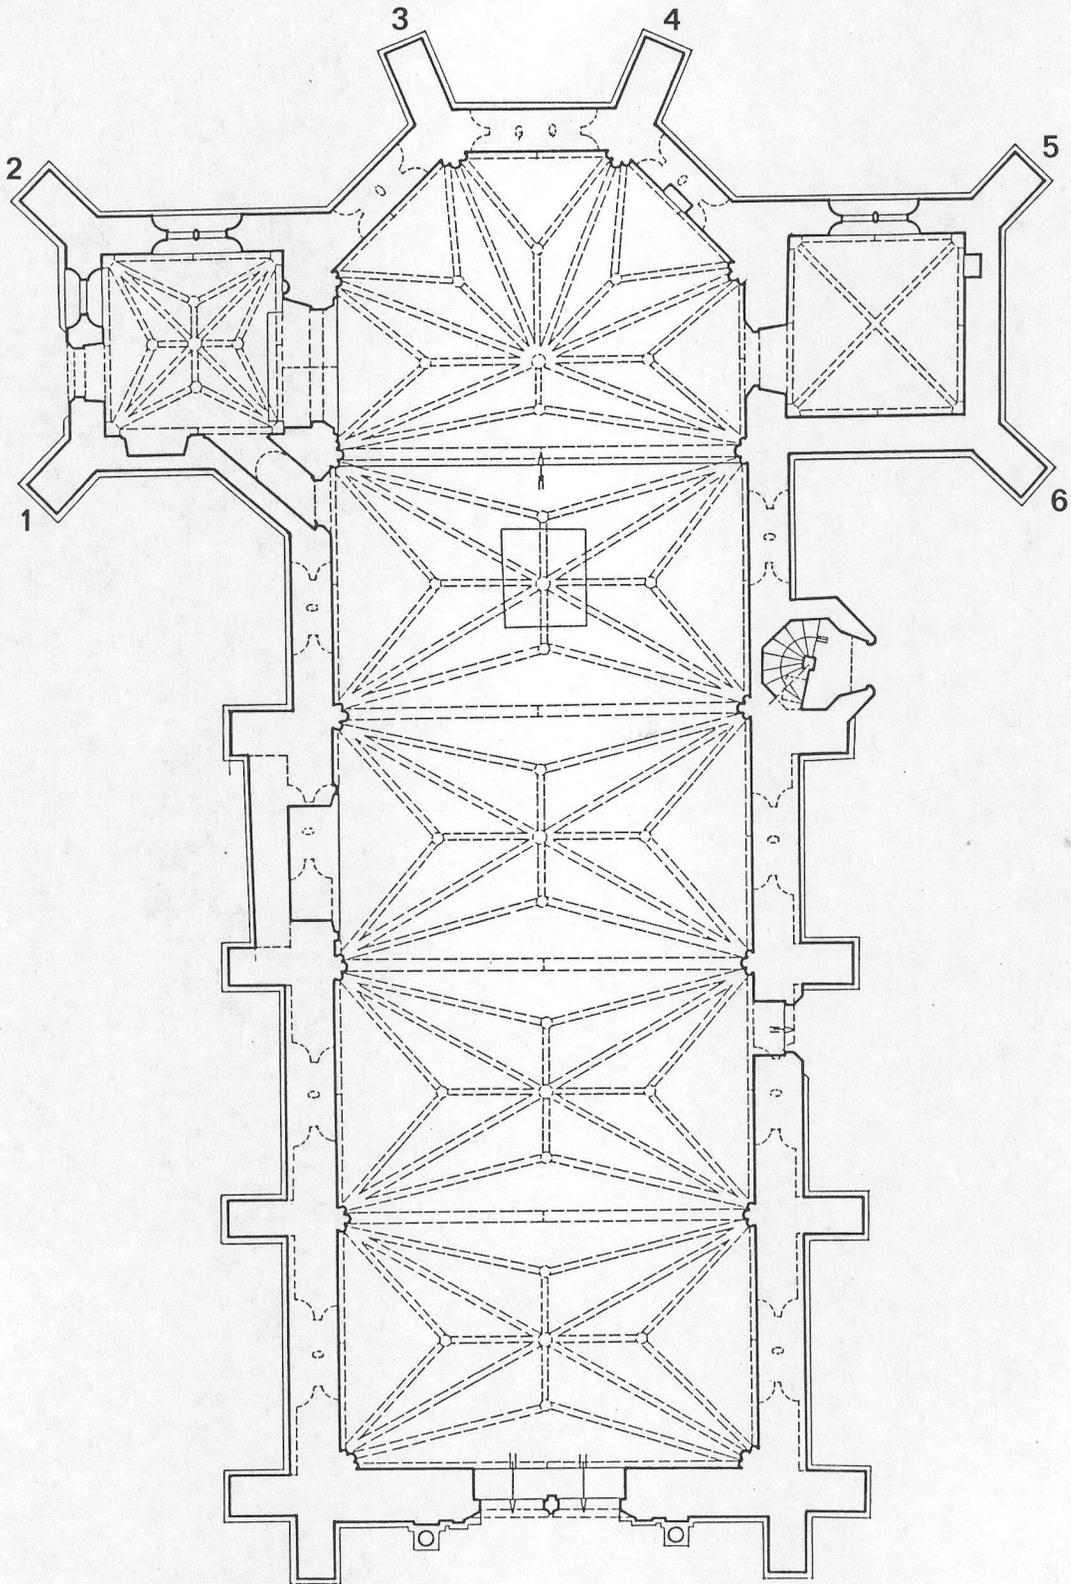
Emplacement et position dans l'édifice : larmiers à mi-hauteur des contreforts (cf. PL I)

* Hauts-reliefs photographiés.

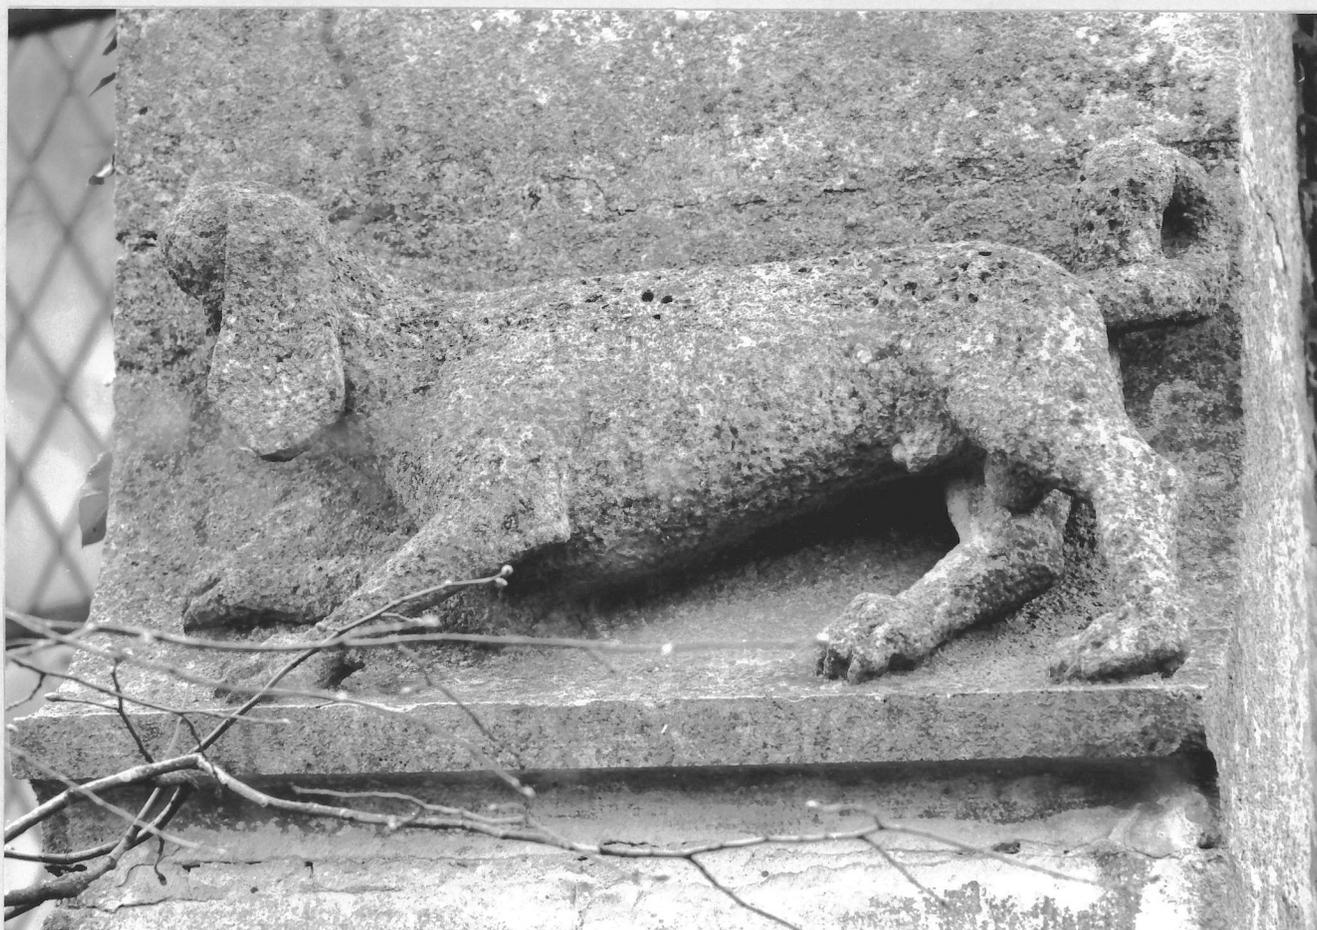
fig. 1.

- N° 1 : Lion menaçant (non illustré).
- N° 2 : Monstre à queue de serpent et tête de chèvre (?) (non illustré).
- N° 3 : Chien (fig. 1).
- N° 4 : Chien monstrueux dévorant un bouquetin sur son dos (fig. 2).
- N° 5 : Griffon (fig. 3).
- N° 6 : Joueur de cornemuse et son chien (fig. 4).

HAUT-RELIEF n° 3
