Département : 21 21000661
Aire d'étude : SEURRE
Commune : SEURRE
Edifice contenant : EGLISE PAROISSIALE SAINT MARTIN (REF : 00071094). Emplacement
: VAISSEAU CENTRAL, ENTREE DU CHOEUR
Dénomination : **CLOTURE DE CHOEUR**

Dossier établi en 1985, 1989 par REVEILLON ELISABETH

21 SEURRE
EGLISE PAROISSIALE Saint Martin
CLOTURE DE CHOEUR

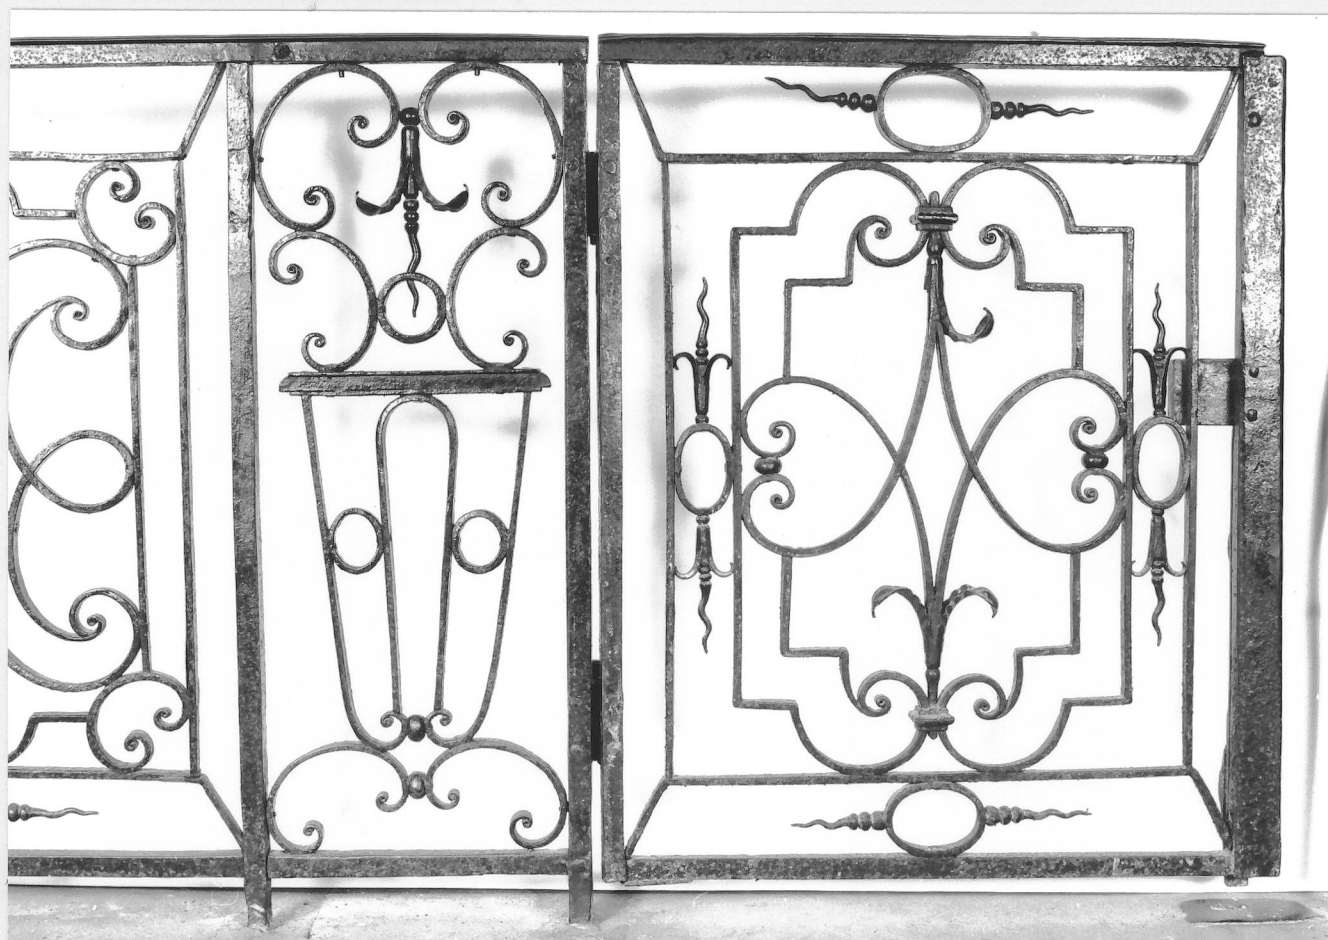
Fig.1

Structure : GRILLE DE COMMUNION RECTILIGNE ; PORTILLON CENTRAL A 2 BATTANTS

Matériaux et techniques : FER : FORGE, RELEVÉ, ETAMPAGE
STRUCTURE EN FER CARRE ET FER PLAT ; ASSEMBLAGE PAR RIVETS ; FEUILLES EN TOLE RELEVÉE AU
MARTEAU ; TIGES ETAMPEES EN GRAINES

Etat de l'oeuvre : MAUVAIS ETAT, ROUILLE

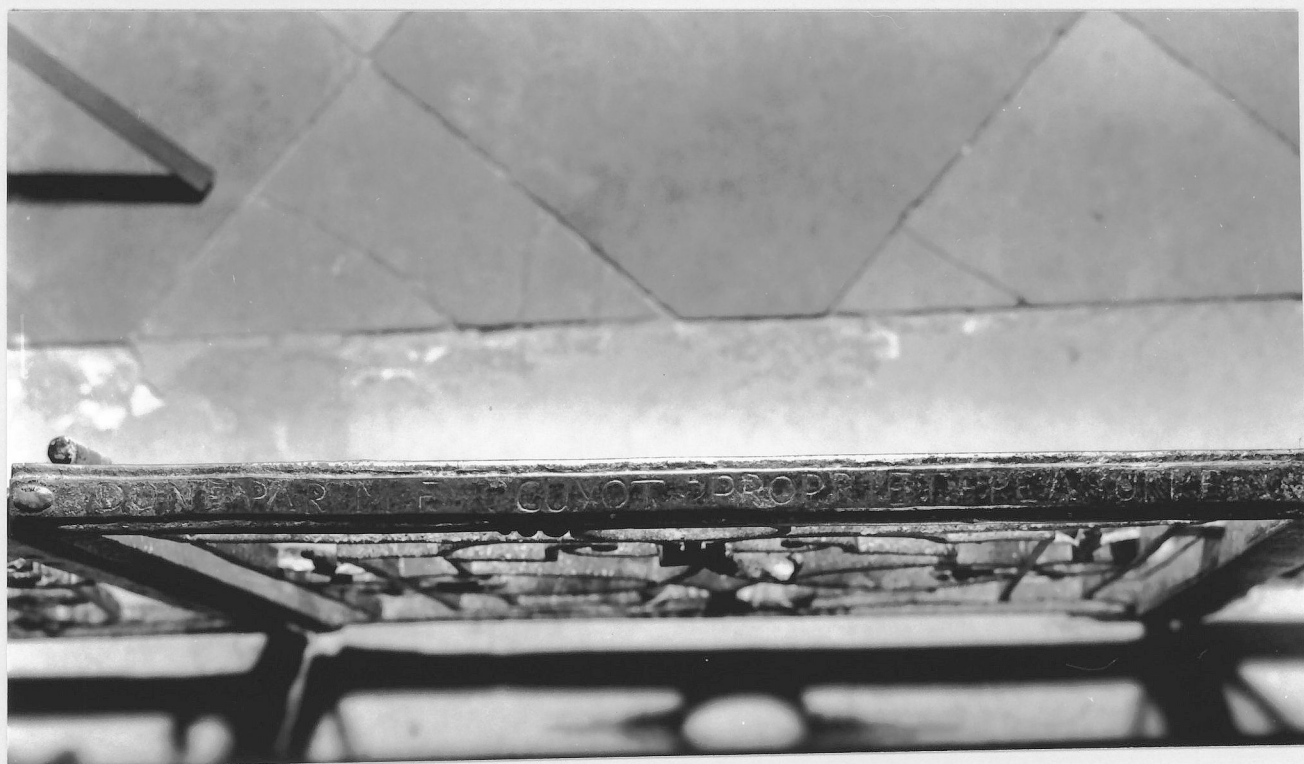
Marques et inscriptions : INSCRIPTION CONCERNANT LE COMMANDITAIRE (GRAVÉE), TRANSCRIPTION
DE L'INSCRIPTION GRAVÉE SUR L'APPUI DU PORTILLON : DONE PAR M.F GUYOT PROPRIETERE A
SURRE/ET DAME MONIQUE GIROUX SON EPOUSE 1807

Fig.3 Appui du portillon, inscription

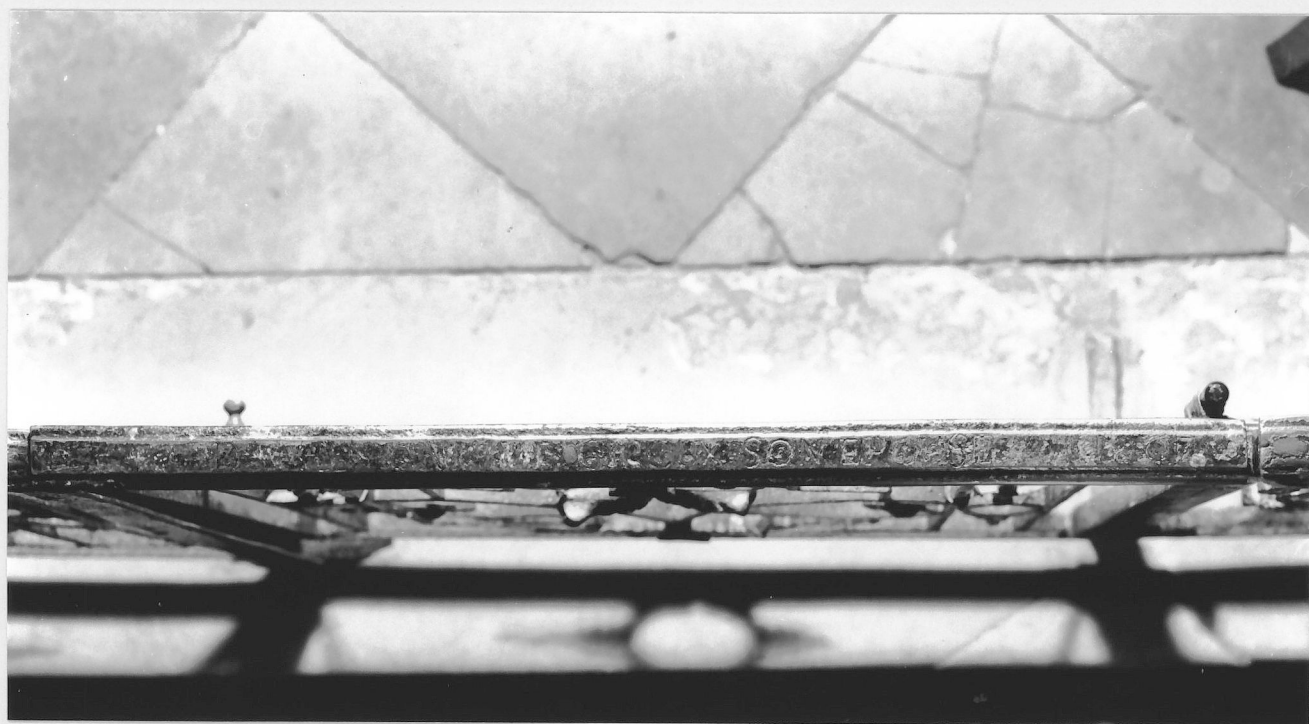
Fig.4 Appui du portillon, inscription
