## TUILERIE DES COMBES DE PUNAY

Bourgogne-Franche-Comté, Doubs  
Malbrans  
les Combes de Punay - route départementale 67

Dossier IA00014593 réalisé en 2015 revu en 2016

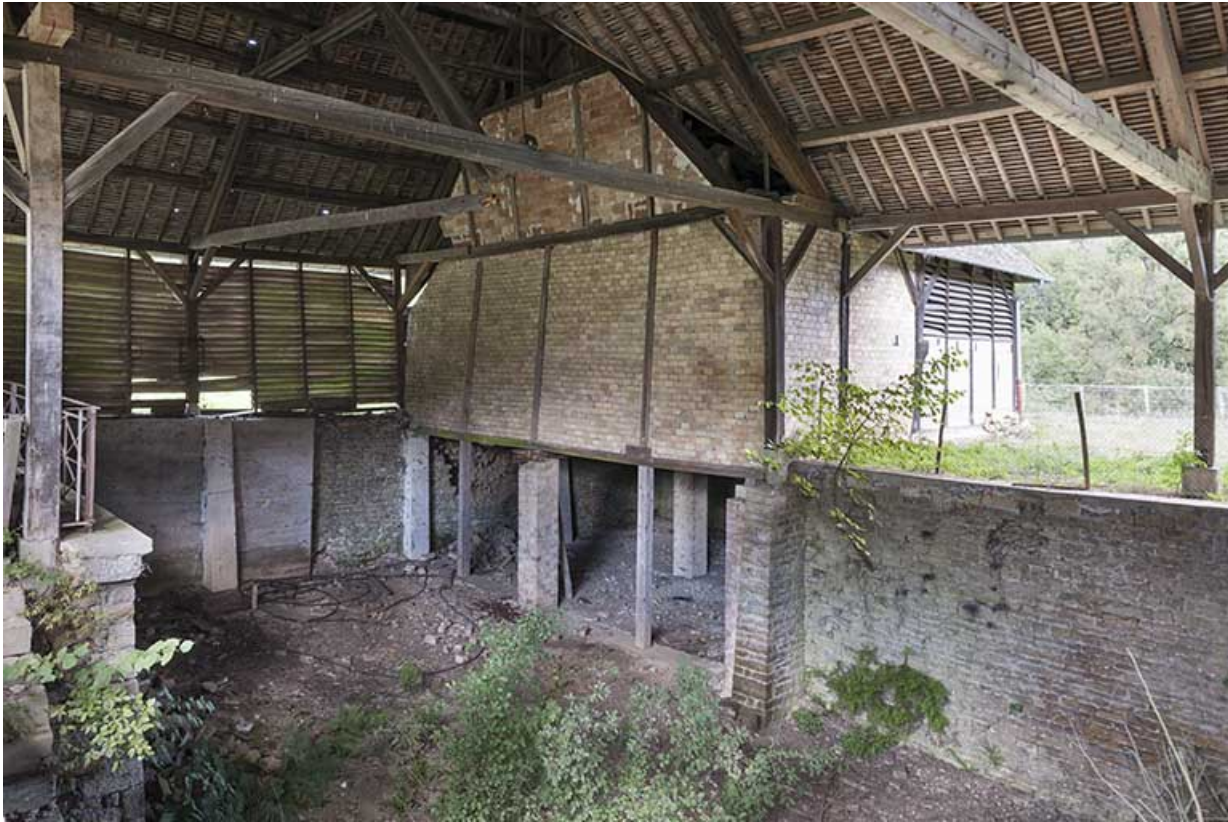
N° de l'illustration : 20152501888NUC4A

**Aire de stockage des fagots de bois.**

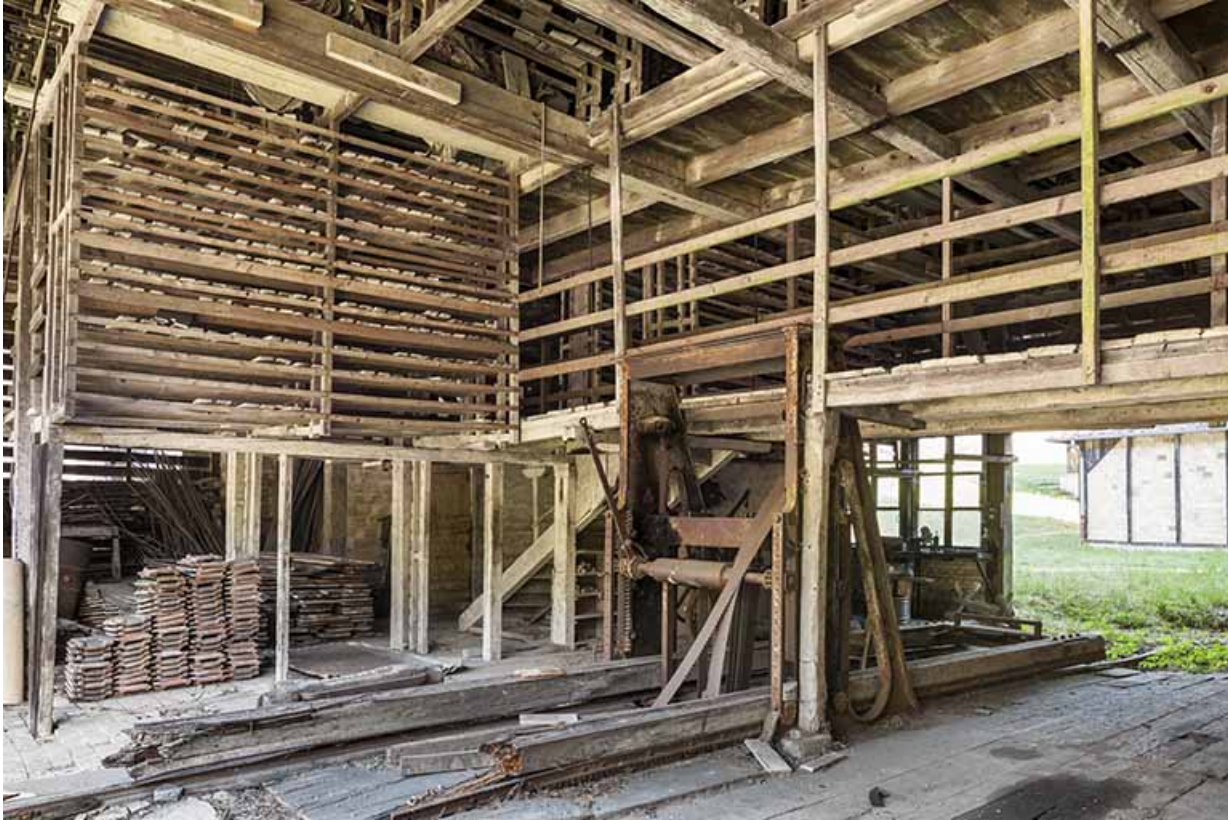
N° de l'illustration : 20152501079NUC4A

**Le séchoir. Au premier plan, le châssis de scie.**

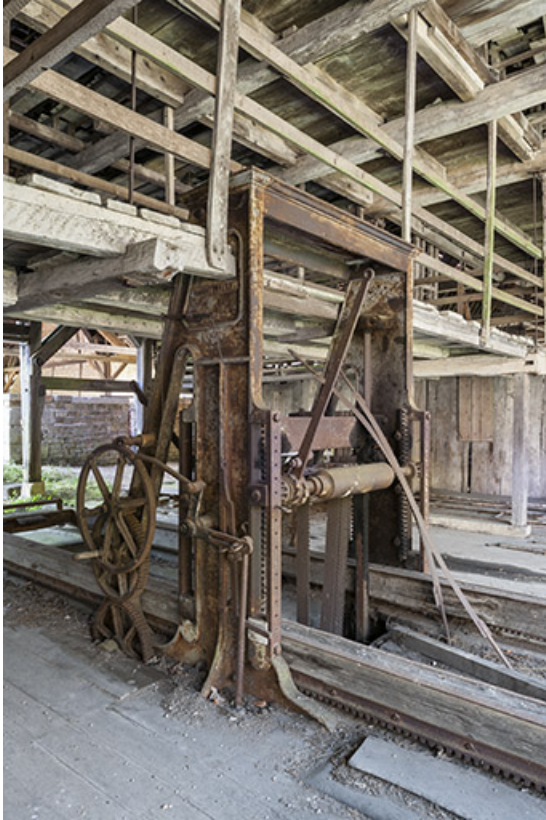
N° de l'illustration : 20152501080NUC4A

**Châssis de scie à lames multiples**

Construite vers 1845, cette modeste tuilerie établie en milieu rural est représentative des nombreuses tuileries-briqueteries qui jalonnaient le territoire comtois au 19<sup>e</sup> siècle (112 dans le Doubs en 1842). Parfaitement conservée, (séchoir, local et cheminée de la machine à vapeur, fours) sa construction fait appel aux matériaux locaux : bois, pierre et tuile. Notons la présence d'un (rare) châssis de scie multilames, fabriqué par un constructeur local, Pouguet, établi à Ornans (IA25000133).

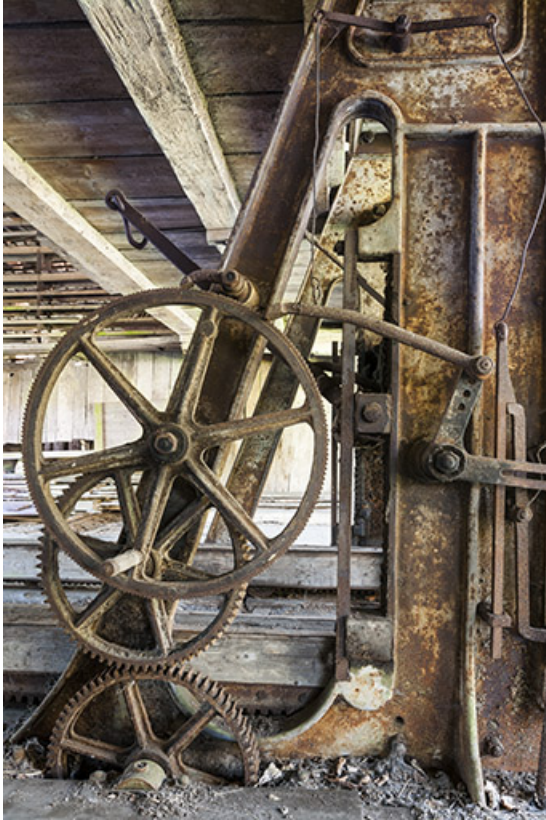
N° de l'illustration : 20152501082NUC4A

**Détail du mécanisme d'entraînement du châssis.**
