## PONT ; PONCEAU SUR LE FOSSÉ DU VANNOIS

Bourgogne-Franche-Comté, Côte-d'Or  
Auxonne  
PK 229,5

Dossier IA21005559 réalisé en 2016  
Auteur(s) : Aurélie Lallement, Virginie  
Malherbe

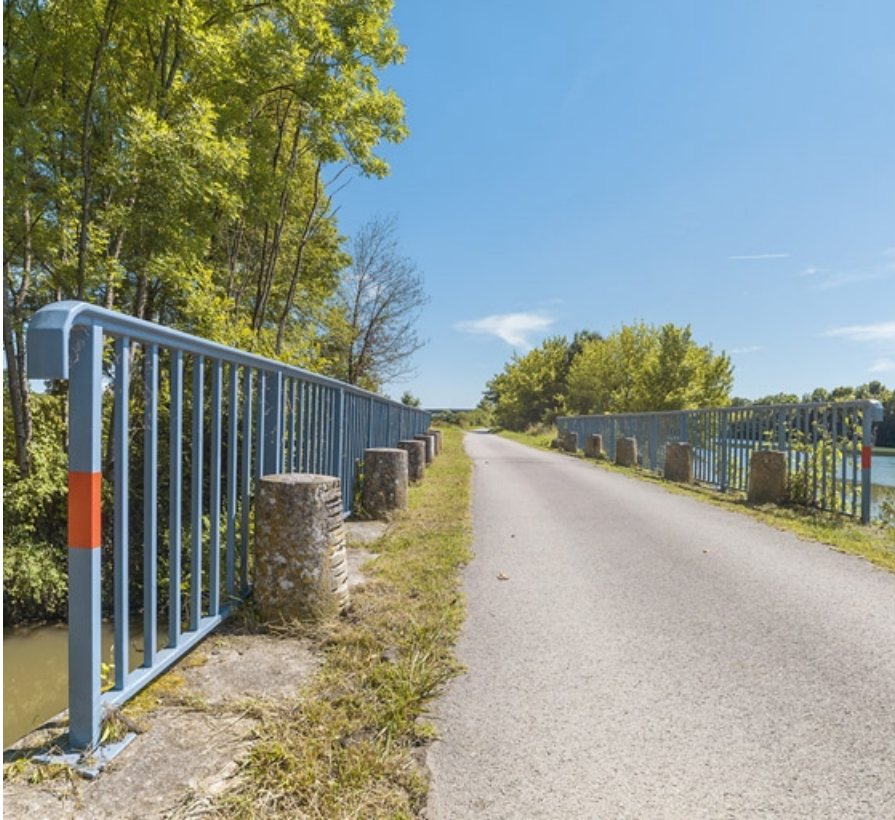
**Traces du halage.**

Ce ponceau biais, en pierre de taille, avec arche en plein-cintre, enjambe une rigole longeant la dérivation d'Auxonne (elle alimente en amont les fossés du château et est dite fossé du Vannois sur les documents d'archives). Les traces laissées par les cordes de halage sont encore visibles sur les supports de l'ancienne rampe du garde-corps. Elle a été doublée par des garde-corps en métal bleus plus modernes et plus hauts. A quelques mètres en aval, toujours sur la rive gauche, un second petit ponceau de pierre permet au chemin de halage de franchir un autre cours d'eau.
