## PONT SUR L'ÉCLUSE DE SEURRE

Bourgogne-Franche-Comté, Côte-d'Or  
Trugny  
PK 184

Dossier IA21005704 réalisé en 2018  
Auteur(s) : Aurélie Lallement, Virginie  
Malherbe

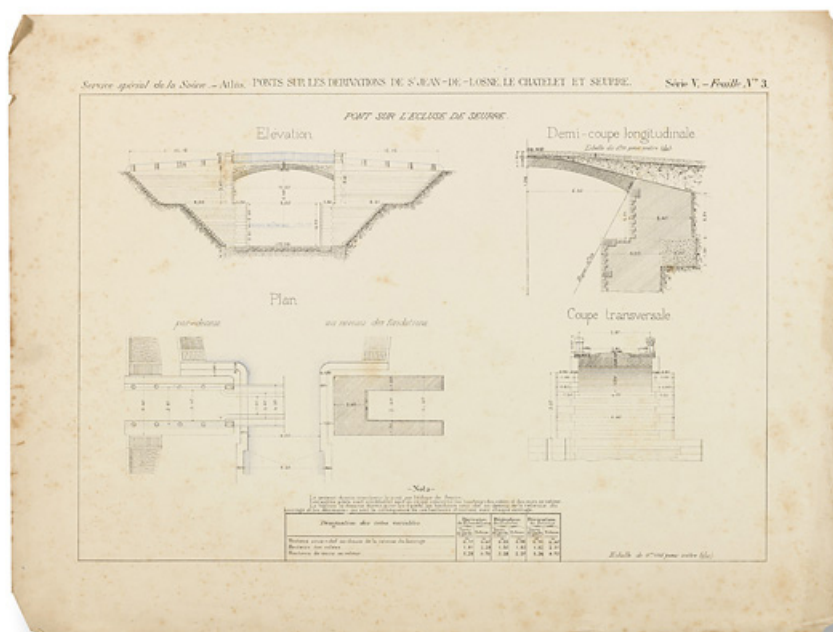
**Ponts sur les dérivations de St Jean-de-Losne, Le Châtelet et Seurre. Pont sur l'écluse de Seurre. Plan, coupe et élévation.**  
21, Trugny, lieudit : PK 184

**Ponts sur les dérivations de St Jean-de-Losne, Le Châtelet et Seurre. Pont sur l'écluse de Seurre. Plan, coupe et élévation. Service spécial de la Saône - Atlas. Série V- Feuille n°3. Document aquarellé ; 45 x 33,5 cm ; 1886. VNF-direction territoriale Rhône Saône ; subdivision de Gray.**

Par décision ministérielle du 10 février 1883, les travaux de reconstruction des six ponts des dérivations de Saint-Jean-de-Losne, Le Châtelet et Seurre ont été approuvés. Le procès-verbal d'adjudication date du 29 mars 1883, d'après le projet dressé par l'ingénieur Variot le 25 novembre 1882 (3 S 49). Il a ainsi été convenu d'adopter une hauteur de 6,10 m sous les ponts des portes de garde et de 6,40 m sous ceux des écluses pour faciliter le passage des bateaux à charge élevée (12 S1 a 7). Ces nouveaux ouvrages remplacent des ponts formés d'arcs en charpente supportant un platelage en bois et construits en 1840, au début des travaux d'amélioration de la navigation. Les nouveaux ouvrages sont en maçonnerie de briques à mortier de ciment, formés d'une voûte en arc de cercle ; les culées ont été conservées. *L'État des ouvrages d'art sur lesquels il y a lieu de faire graver les dates de construction*, dressé en 1883 (3 S 10), confirme que le pont sur l'écluse de Seurre date de 1883.

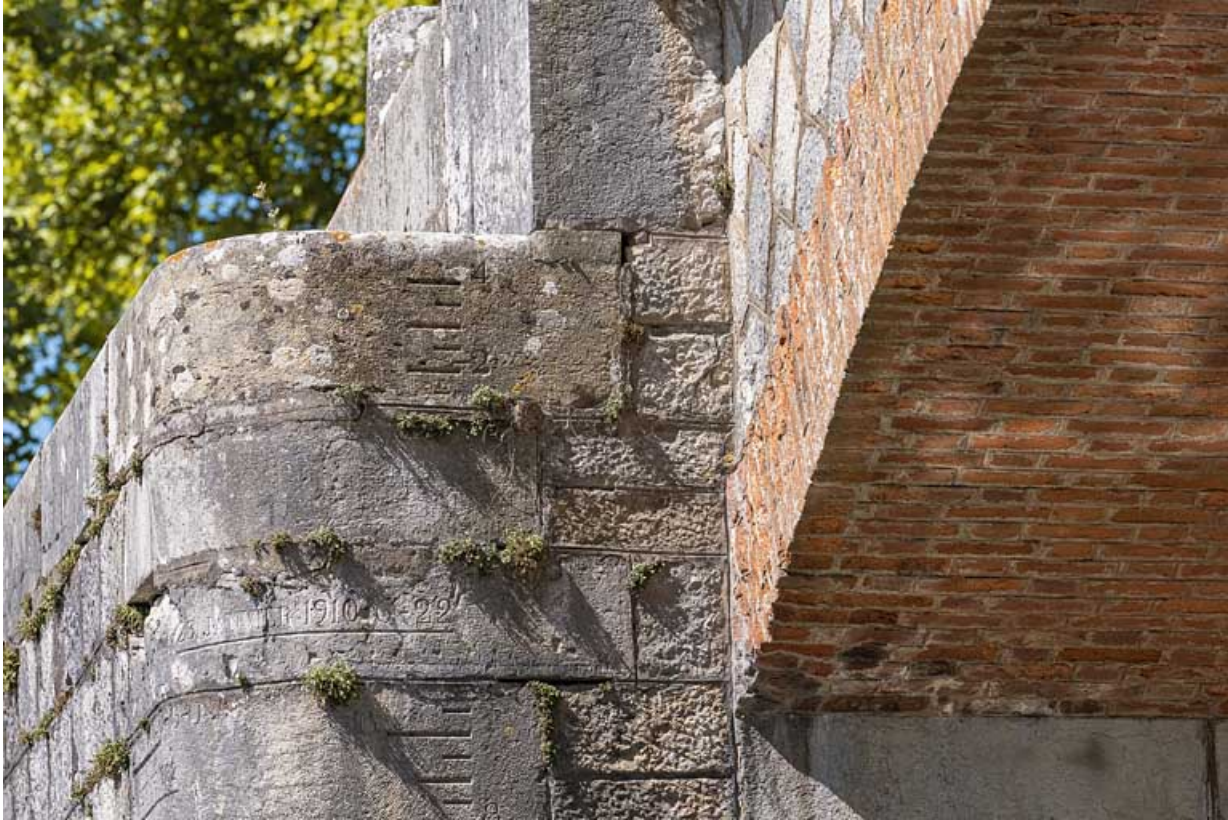
**Détail de la voûte en brique et de l'échelle de crue sur la culée.**

Ce pont à une seule arche avec voûte en brique en arc segmentaire a des culées et des parapets en pierre de taille et des garde-corps métalliques. On trouve des escaliers de desserte donnant accès à la banquette de halage (traces de cordes). Sur la culée gauche, une échelle de crue indique la date des différents épisodes de crue.
