## USINE DE CONSTRUCTION MÉCANIQUE PUGUET, PUIS USINE DE BONNETERIE DE LA SOCIÉTÉ TRICOTAGE CONFECTION ORNANS (TCO), ACTUELLEMENT CENTRALE HYDROÉLECTRIQUE

Bourgogne-Franche-Comté, Doubs  
Ornans  
1 route de Saules

Dossier IA25000133 réalisé en 2015 revu en 2016

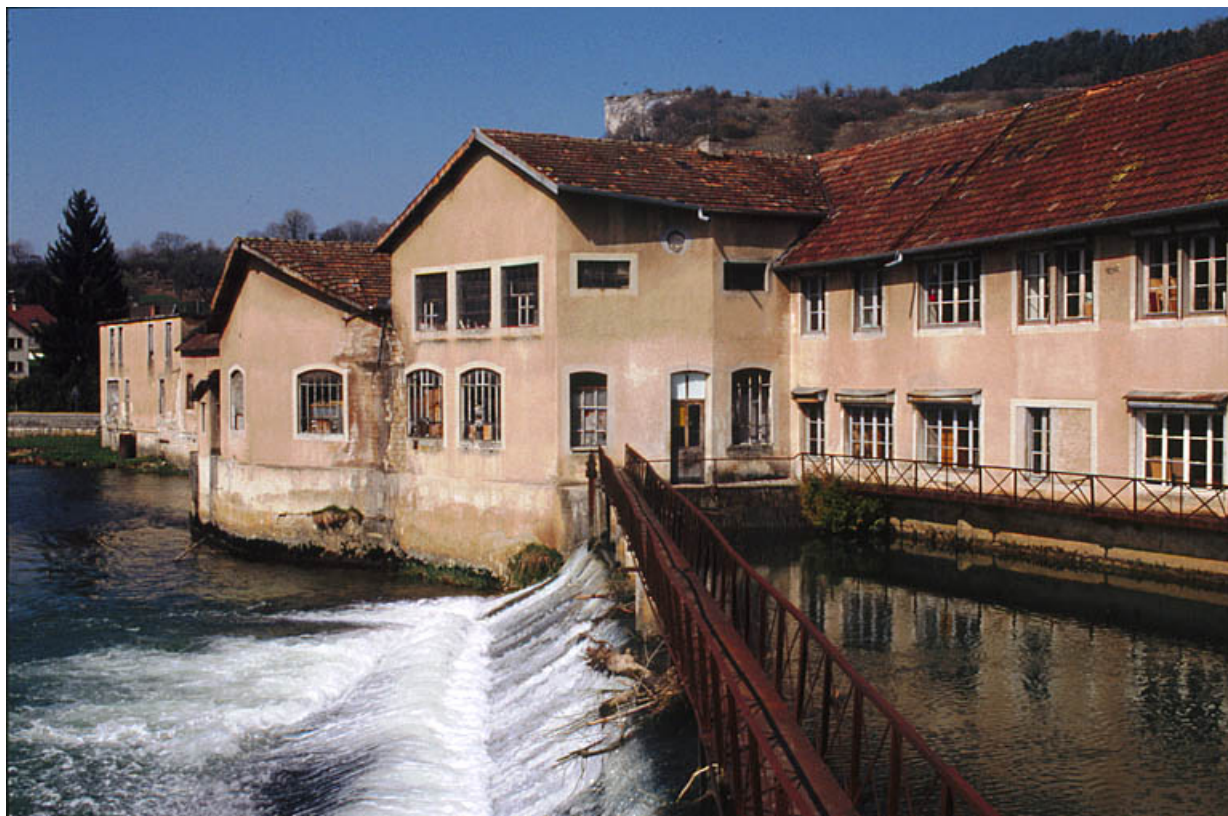
N° de l'illustration : 20022500114ZA

**Bâtiment d'eau et atelier de fabrication du moulin depuis la passerelle du barrage.**

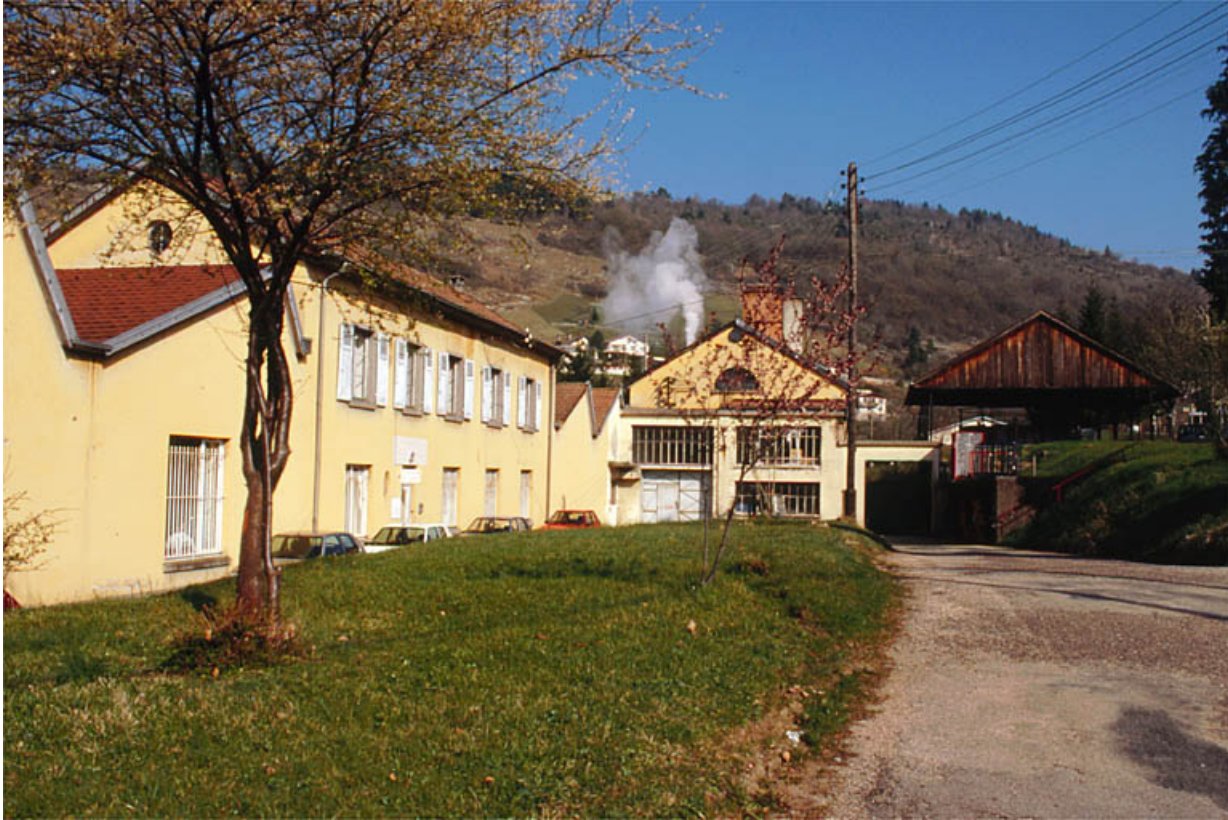
N° de l'illustration : 20022500103ZA

**Bureau, boutique et chaufferie de la nouvelle usine de bonneterie.**

sheds abritant les ateliers de fabrication (teinture et confection), auquel sont accolés un bâtiment à un étage carré à usage de bureau et logement, une chaufferie avec sa cheminée, et un transformateur. Le logement de contremaître est à un étage carré, couvert d'un toit en pavillon. Le magasin industriel (ancien atelier de scierie) comprend un étage carré et un étage de comble, avec toit à demi-croupe, flanqué d'un logement.

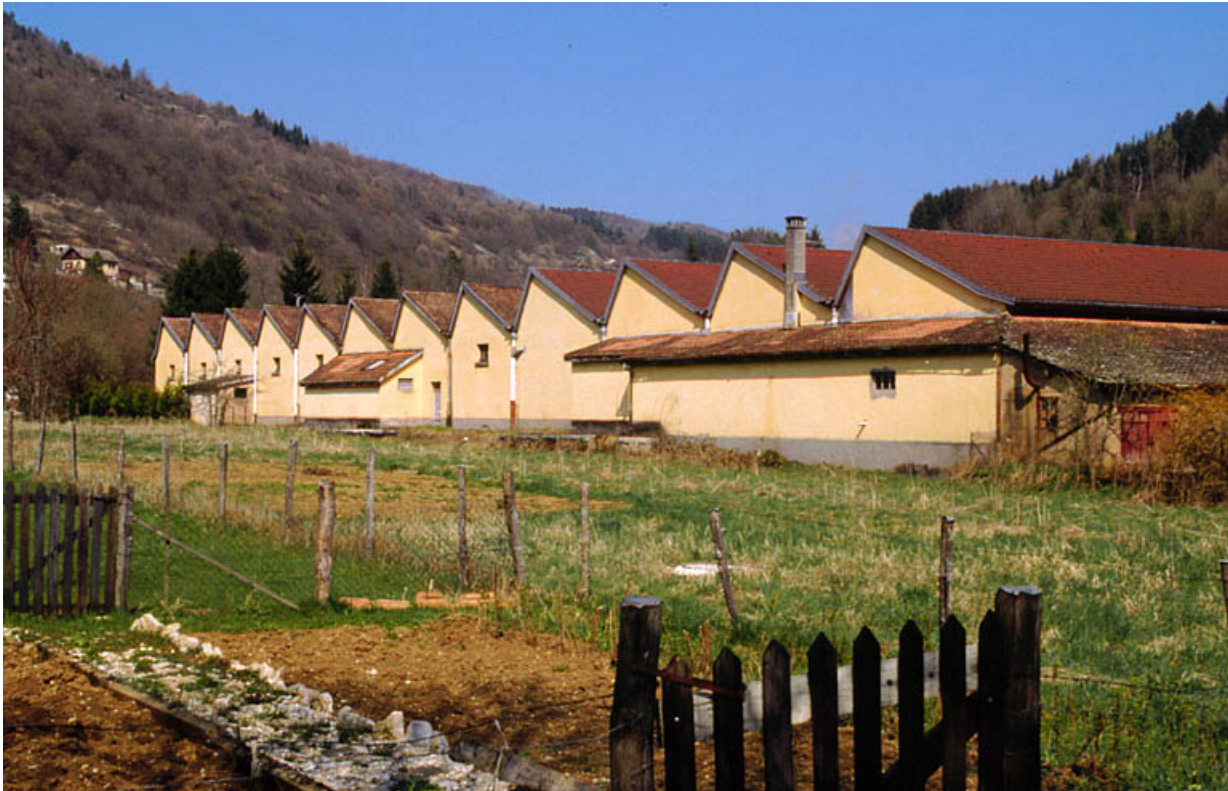
N° de l'illustration : 20022500111ZA

**Mur-pignons ouest et sheds des ateliers de la nouvelle usine de bonneterie.**

Le bâtiment du moulin est en moellon calcaire enduit, avec un étage carré, toit à longs pans et tuile mécanique. Le prolongement occidental (actuel magasin industriel) est en rez-de-chaussée, avec baies couvertes d'arcs segmentaires en brique et toit à longs pans et terrasse. L'usine de bonneterie comprend un vaste bâtiment en rez-de-chaussée couvert de
