## IMMEUBLE ET ATELIERS D'HORLOGERIE

Bourgogne-Franche-Comté, Doubs  
Besançon  
îlot Courbet - 11 rue Gustave Courbet

Dossier IA25000623 réalisé en 1996 revu en  
2009

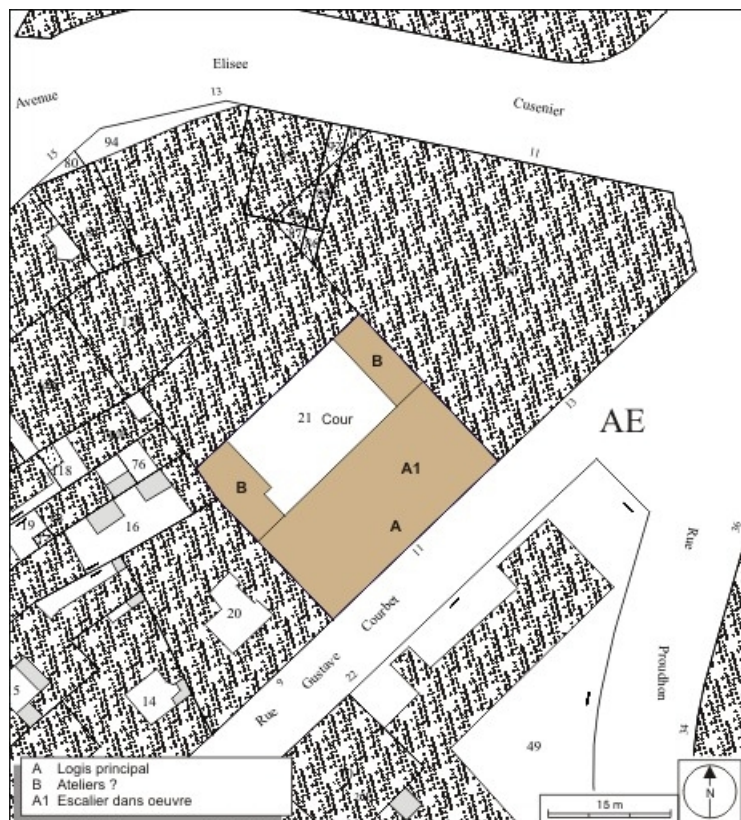
N° de l'illustration : 20102500068NUDA

**Plan masse et de situation. Extrait du plan cadastral, 1974, section AE.**  
25, Besançon, 11 rue Gustave Courbet, lieudit : îlot Courbet

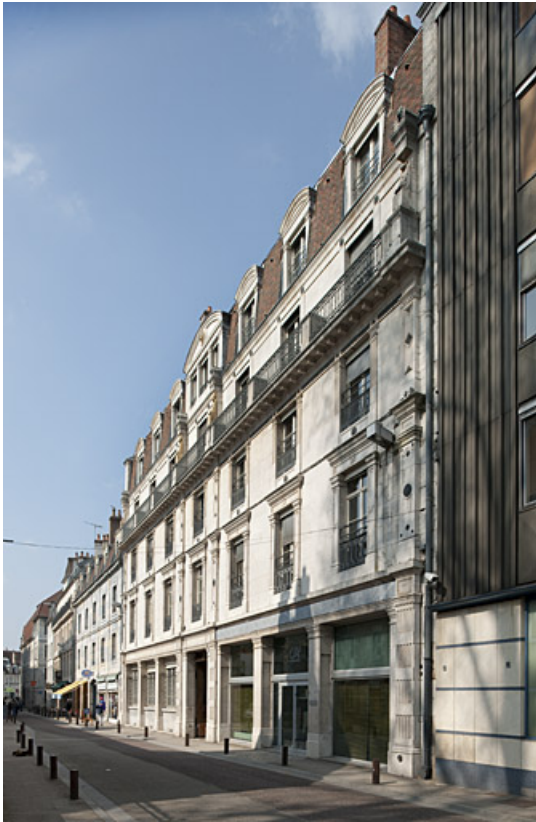
N° de l'illustration : 20112500092NUC4A

**Vue d'ensemble depuis la rue de trois quarts droit.**

L'immeuble, distribué par un passage cocher en position centrale et par deux escaliers situés de part et d'autre, est à trois étages et un de comble sur rue et à quatre étages sur cour. Sa façade principale est en pierre de taille et le reste en moellon.

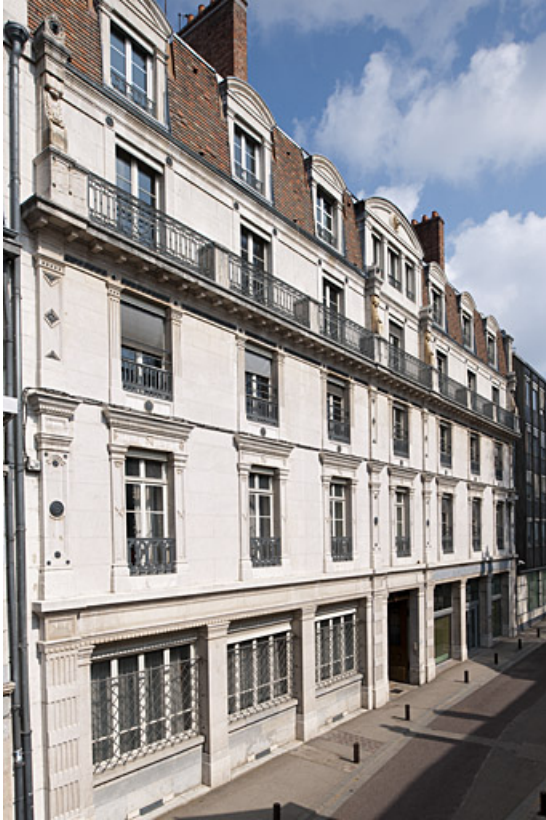
N° de l'illustration : 20112500093NUC4A

**Vue d'ensemble depuis la rue de trois quarts gauche.**  
25, Besançon

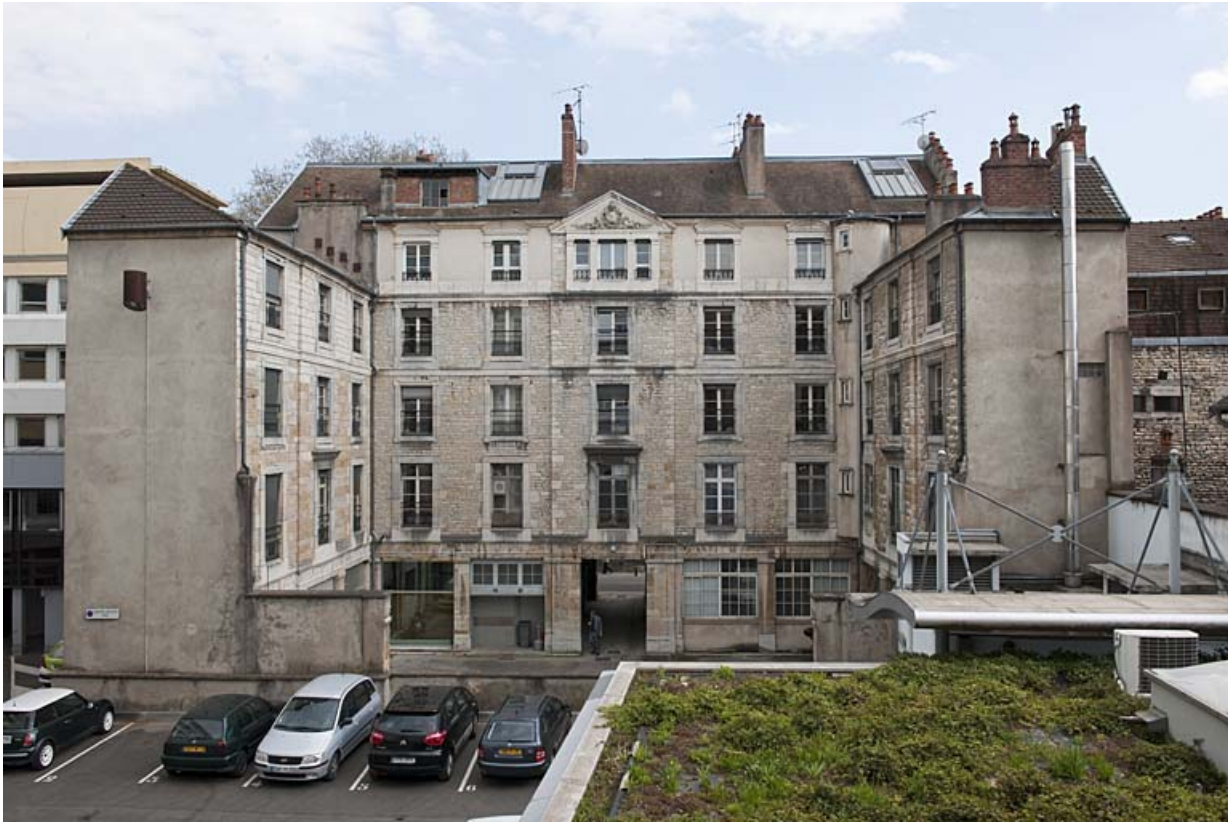
N° de l'illustration : 20112500097NUC4A

**Vue d'ensemble des façades sur cour.**

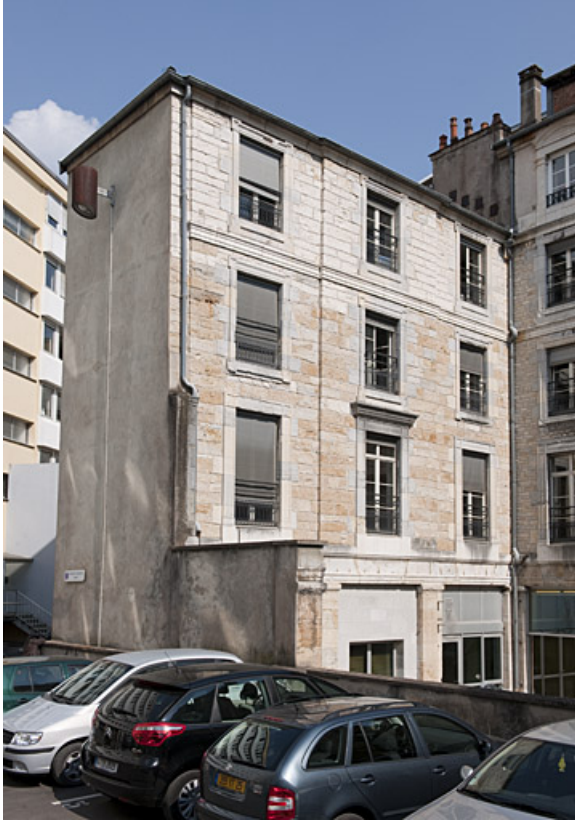
N° de l'illustration : 20112500094NUC4A

**Vue d'ensemble de l'aile gauche sur cour.**

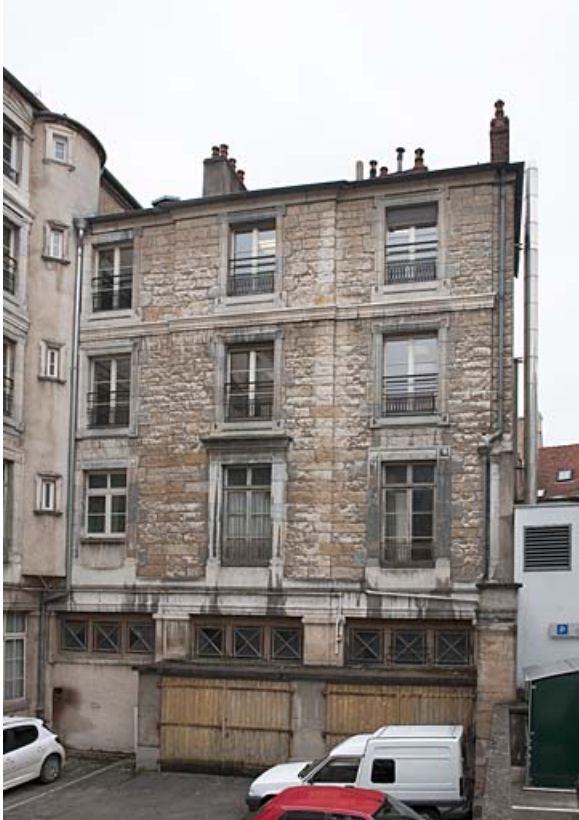
N° de l'illustration : 20112500108NUC4A

**Détail de l'aile droite sur cour.**

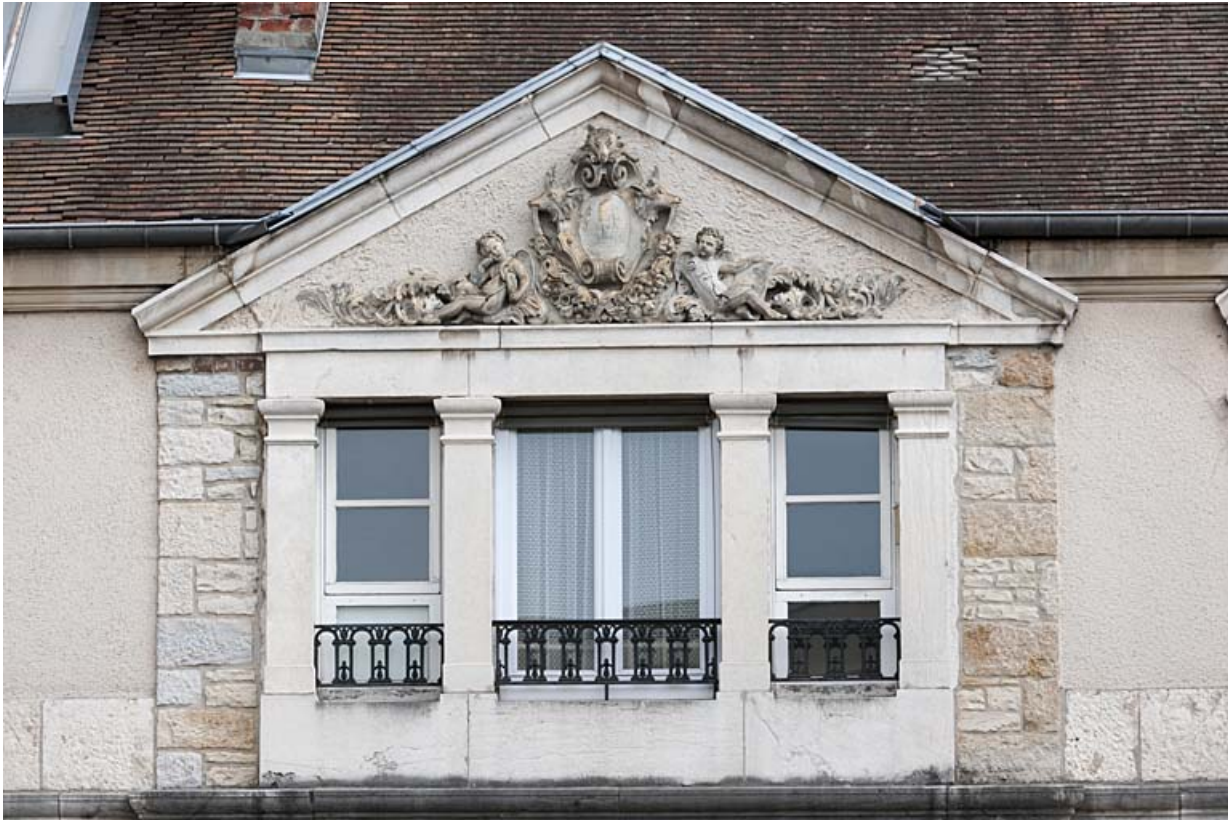
N° de l'illustration : 20112500098NUC4A

**Façade postérieure : détail de la baie en triplet surmontée d'un fronton triangulaire.**

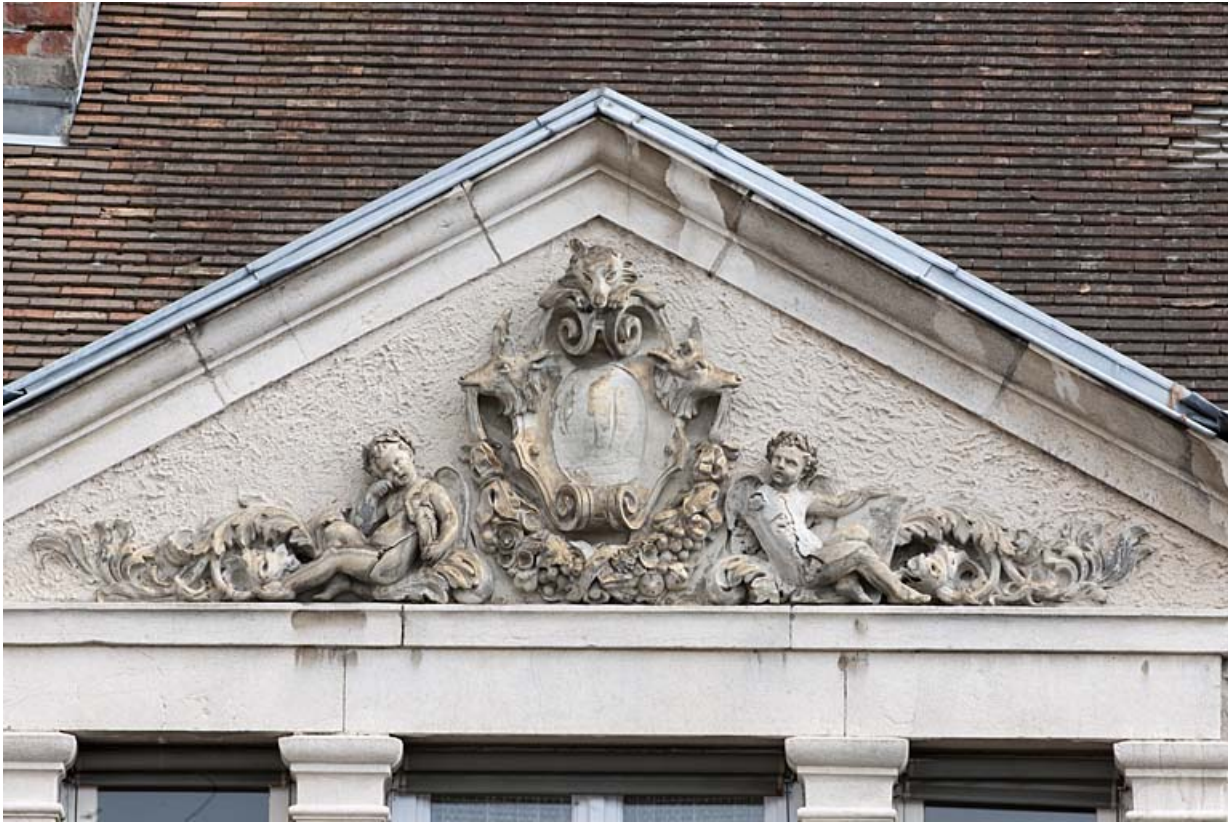
N° de l'illustration : 20112500099NUC4A

**Façade postérieure : détail des sculptures dans le fronton triangulaire surmontant la baie en triplet.**

La façade principale est scandée par des pilastres superposés ornés de rosaces en fonte, une frise de grecque en fonte est située au-dessus du deuxième étage, les lucarnes du comble sont surmontées de frontons cintrés, celle du centre est décorée d'un mufle de lion, quatre autres mufles de lion ponctuent aussi cette façade au niveau du troisième étage ; le fronton triangulaire, situé sur la fenêtre centrale du quatrième étage sur cour, est orné d'un médaillon et d'une guirlande encadrés de deux putti.

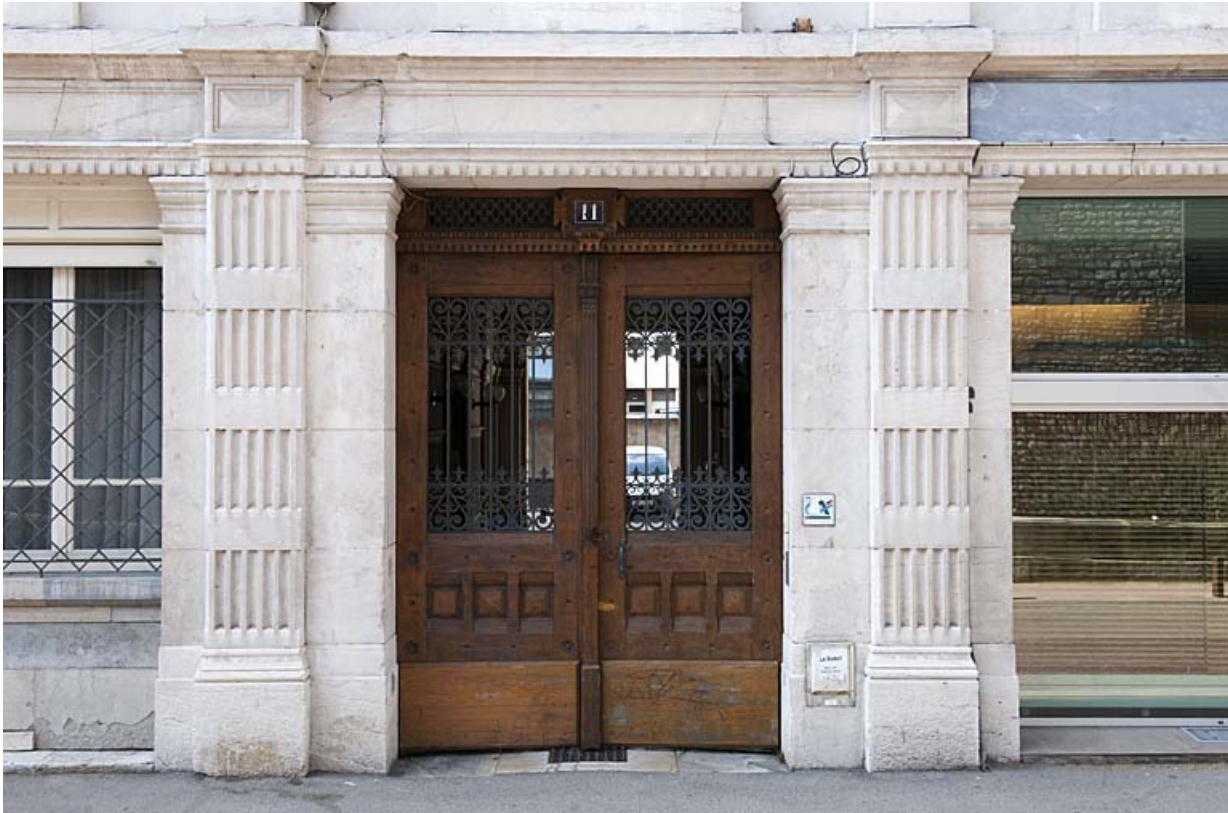
N° de l'illustration : 20112500095NUC4A

**Façade sur rue : détail de l'entrée cochère.**

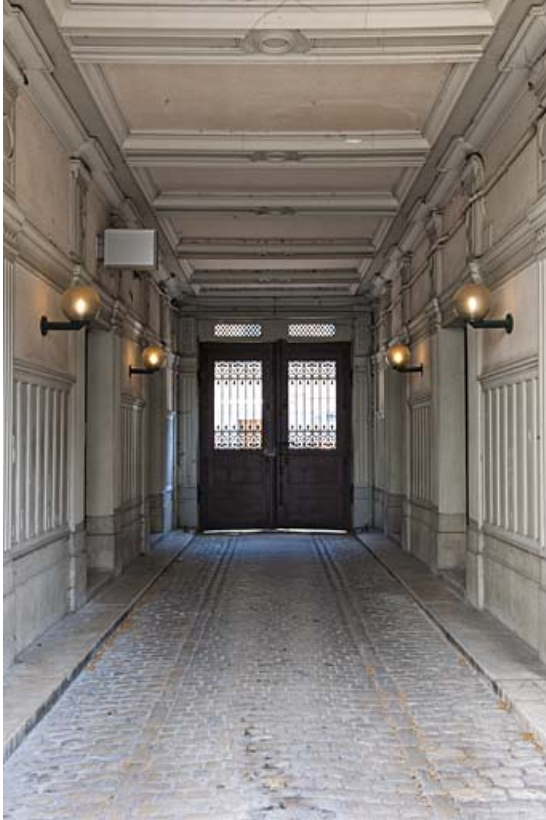
N° de l'illustration : 20112500096NUC4A

**Détail du passage cocher depuis l'entrée de la cour.**

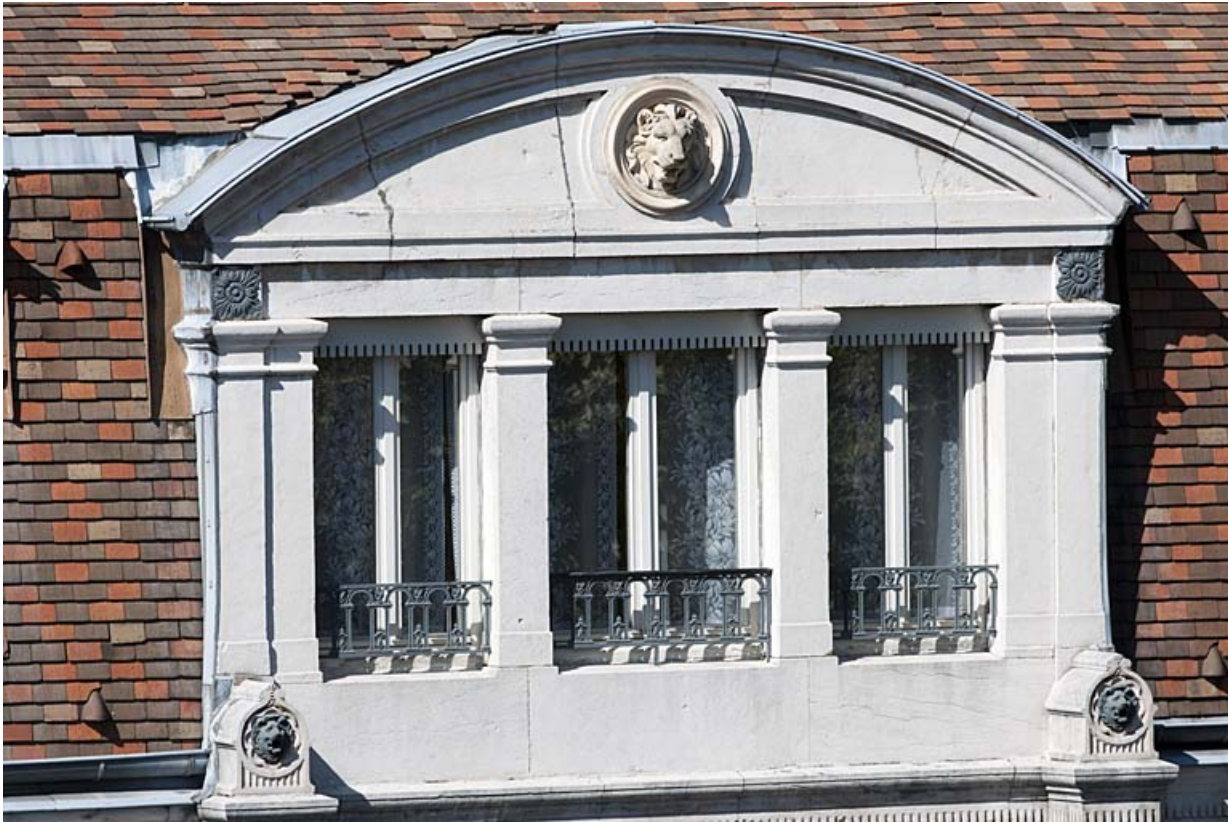
N° de l'illustration : 20112500105NUC4A

**Façade sur rue : détail de la baie centrale du comble.**

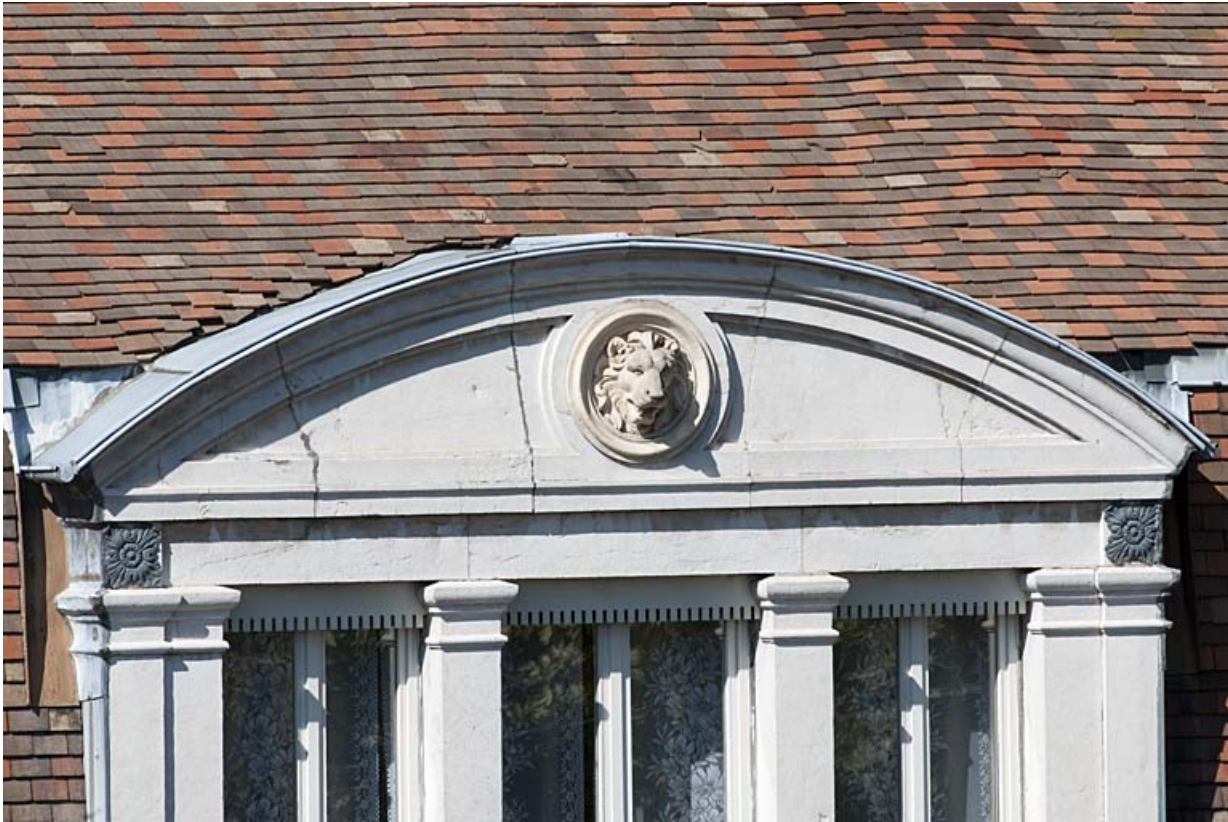
N° de l'illustration : 20112500106NUC4A

**Façade sur rue : détail du fronton cintré de la baie centrale du comble décoré d'une tête de lion.**

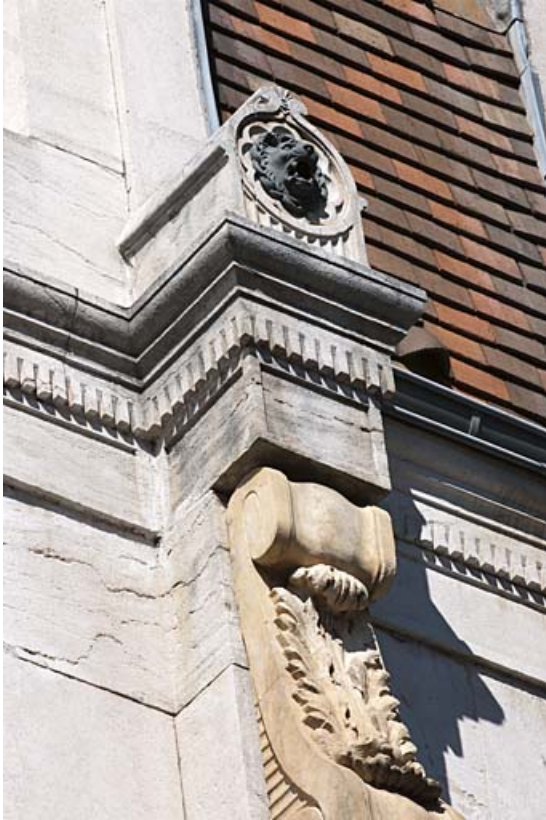
N° de l'illustration : 20112500104NUC4A

**Façade sur rue : détail de la tête de lion à gauche de la baie centrale du comble.**  
25, Besançon, 11 rue Gustave Courbet, lieudit : îlot Courbet

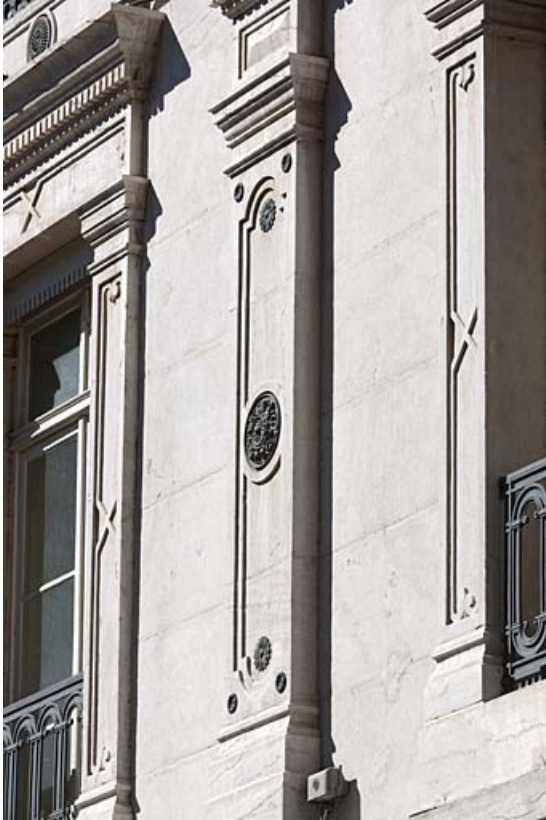
N° de l'illustration : 20112500102NUC4A

**Façade sur rue : détail du décor d'un montant de fenêtre et d'un pilastre du premier étage.**

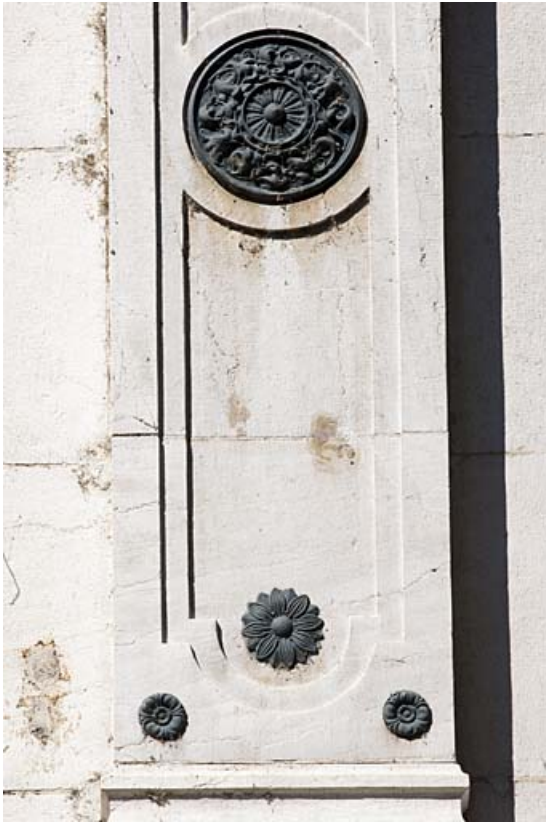
N° de l'illustration : 20112500100NUC4A

**Façade sur rue : détail du décor d'un pilastre du premier étage.**

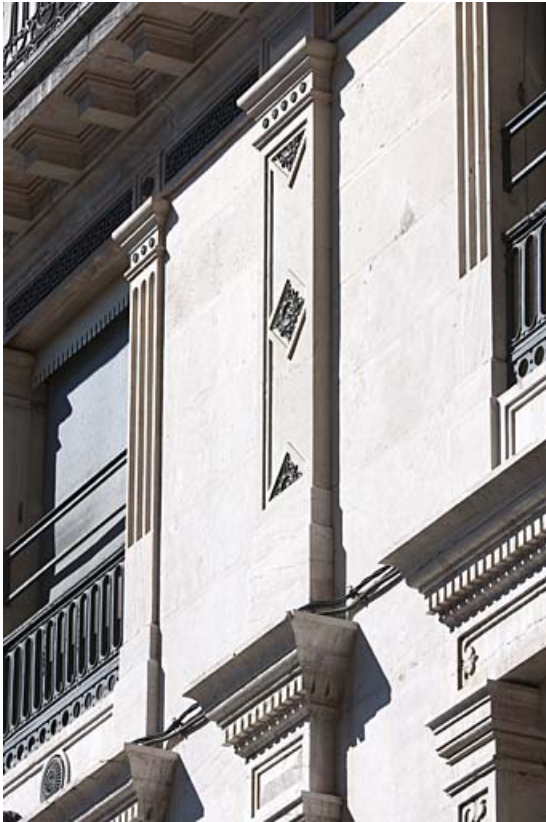
N° de l'illustration : 20112500103NUC4A

**Façade sur rue : détail du décor d'un montant de fenêtre et d'un pilastre du deuxième étage.**

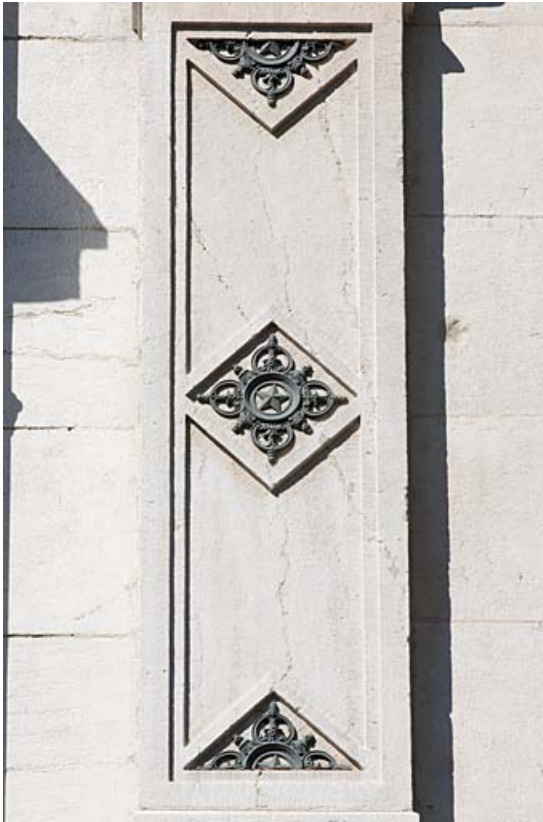
N° de l'illustration : 20112500101NUC4A

**Façade sur rue : détail du décor d'un pilastre du deuxième étage.**

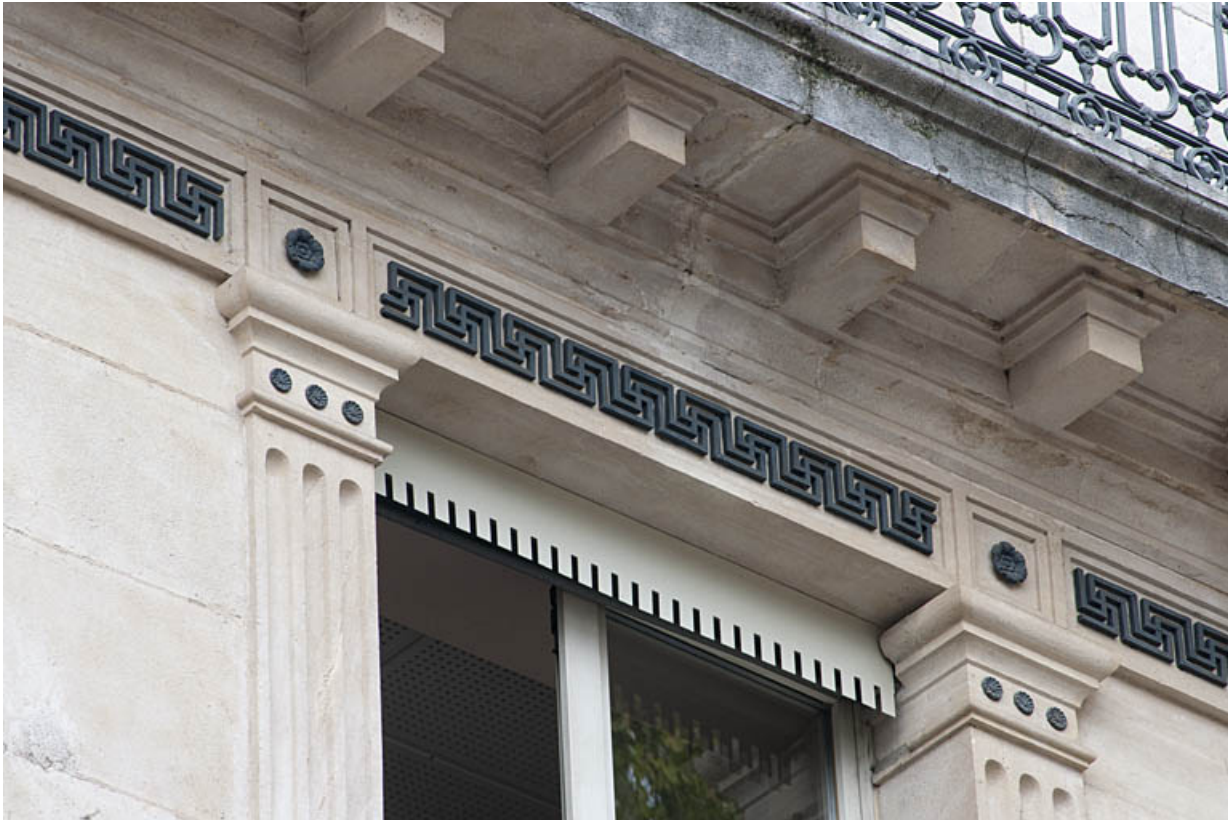
N° de l'illustration : 20112500107NUC4A

**Façade sur rue : détail de la frise de grecques sous le balcon filant.**
