## USINE DE PIPES FROSSARD, PUIS CETEHOR, ACTUELLEMENT IMMEUBLE

Bourgogne-Franche-Comté, Doubs  
Besançon  
16 avenue Carnot

Dossier IA25001712 réalisé en  
2017

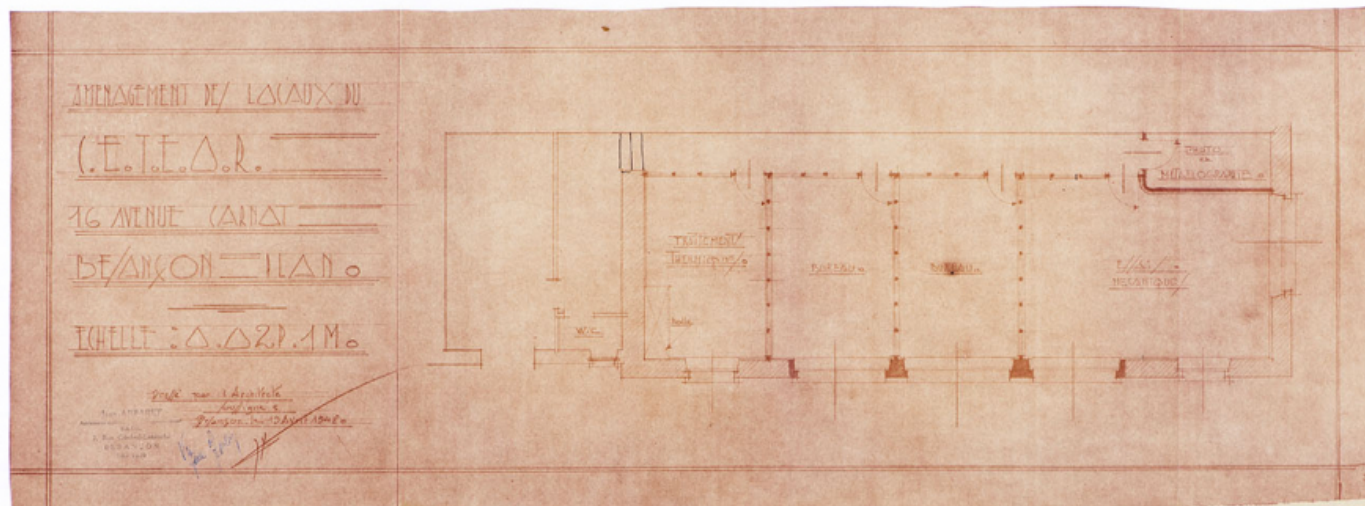
**Plan d'aménagement des locaux du C.E.T.E.O.R, 19 avril 1948.**

**Aménagement des locaux du C.E.T.E.O.R, plan, 1/500, tirage, Jean Arbaret architecte, 19 avril 1948.**

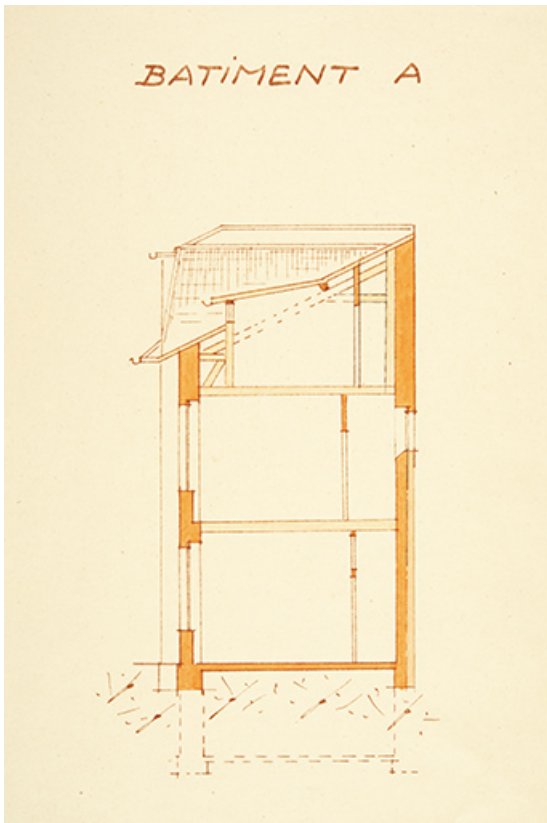
**[Coupe transversale du bâtiment A], tirage, décembre 1949.**  
25, Besançon, 16 avenue Carnot

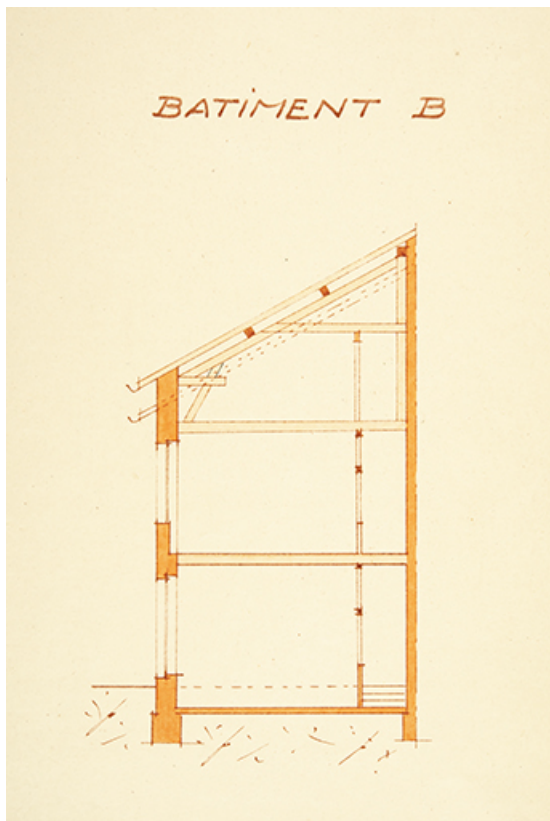
**[Coupe transversale du bâtiment B], tirage, décembre 1949.**  
25, Besançon, 16 avenue Carnot

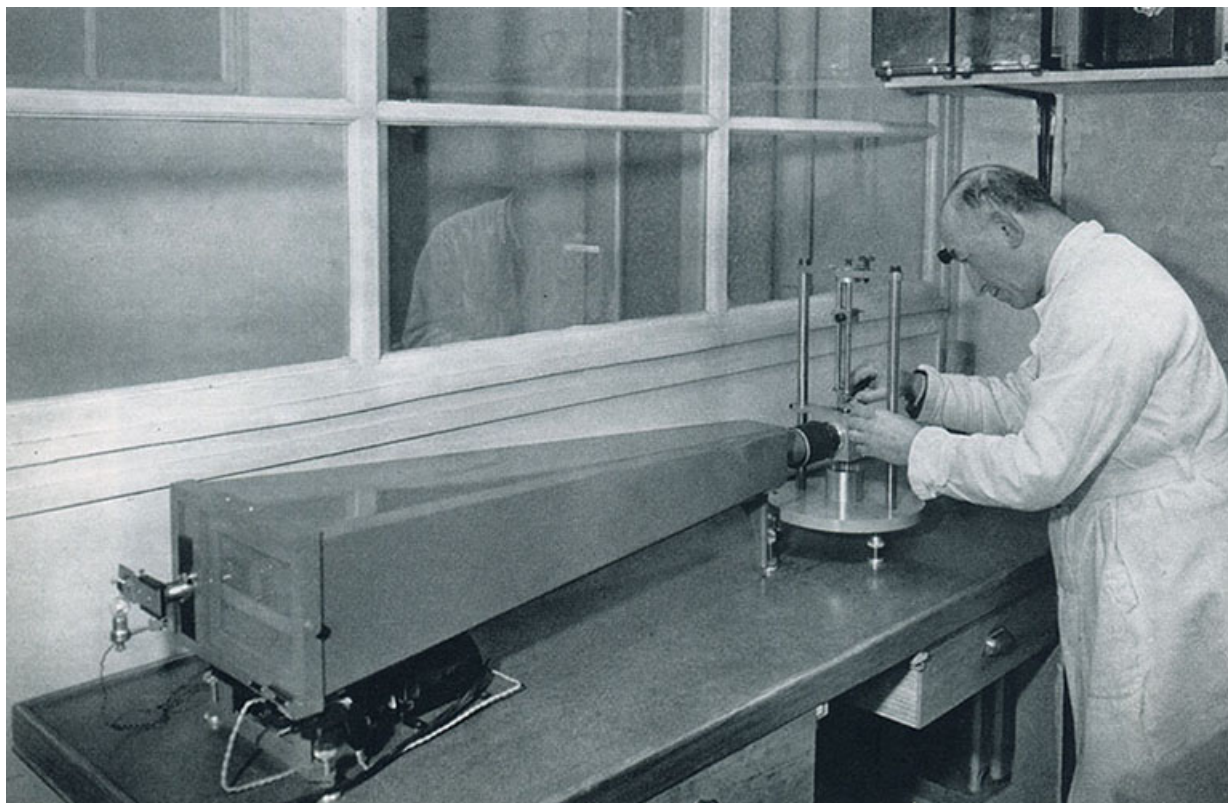
**Service des recherches scientifiques. Amplitudographe, 1955.**

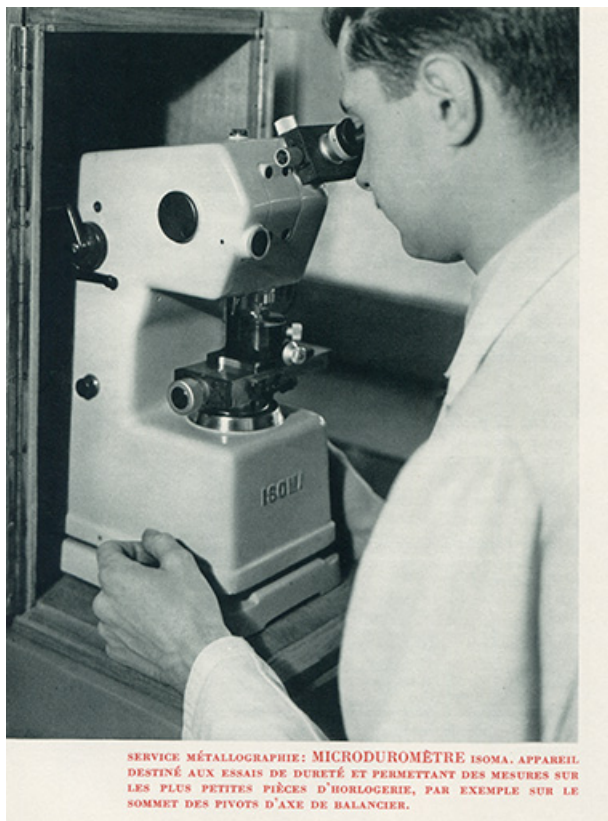
**Service métallographie. Microduromètre, 1955.**

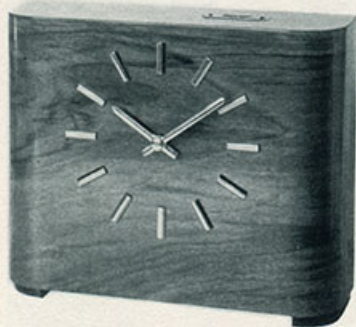
**PENDULETTE A PRÉPAIEMENT  
(ÉCHELLE RÉDUITE)**

Destinée à l'exportation, cette pendulette (mouvement de réveil normal) est équipée d'un mécanisme «à prépaiement» qui commande la marche du mouvement par introduction de pièces de monnaie. Ce mécanisme a été dessiné par le Cétéhor.

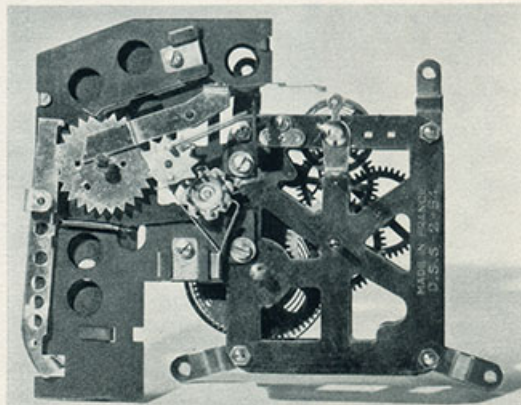
**A GAUCHE DU MOUVEMENT D'HORLOGERIE,  
LE MÉCANISME A PRÉPAIEMENT DE LA  
PENDULETTE CI-CONTRE.**

**Pendulette à mécanisme à prépaiement, 1955.**

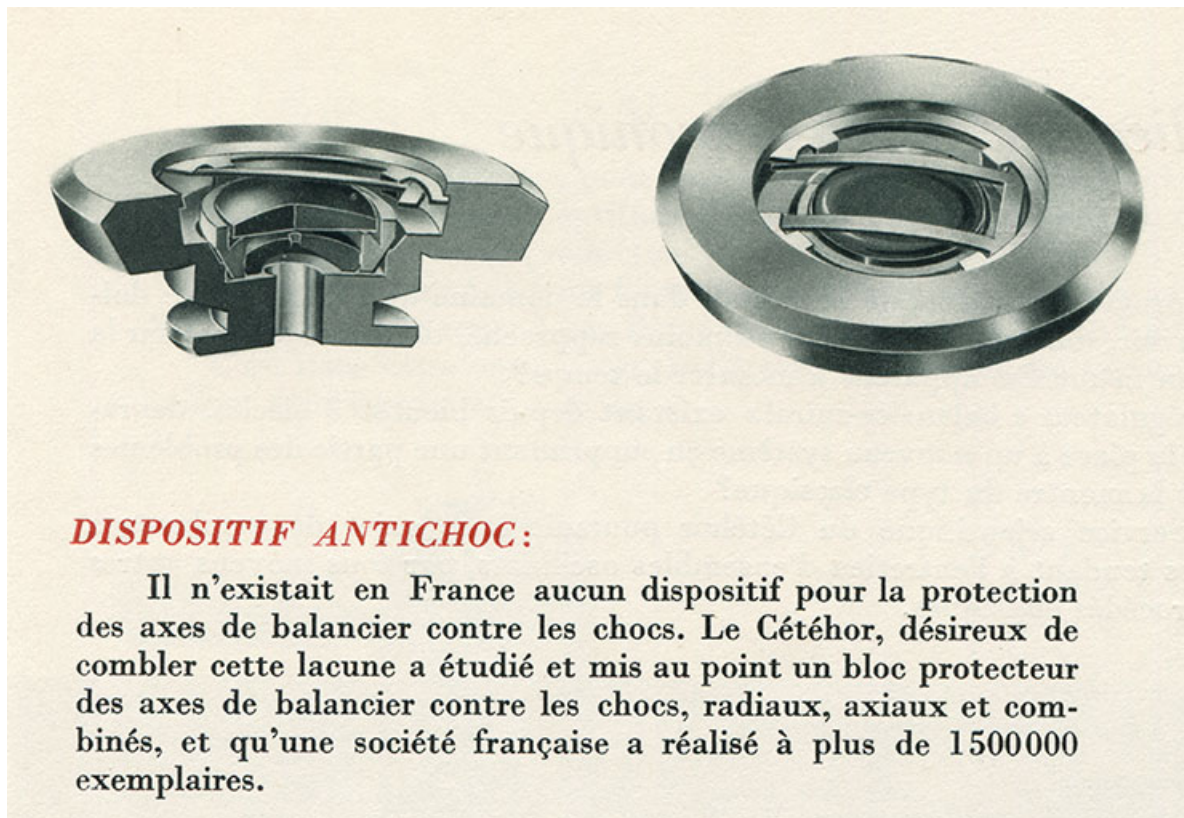
**Dispositif antichoc, 1955.**  
25, Besançon, 16 avenue Carnot

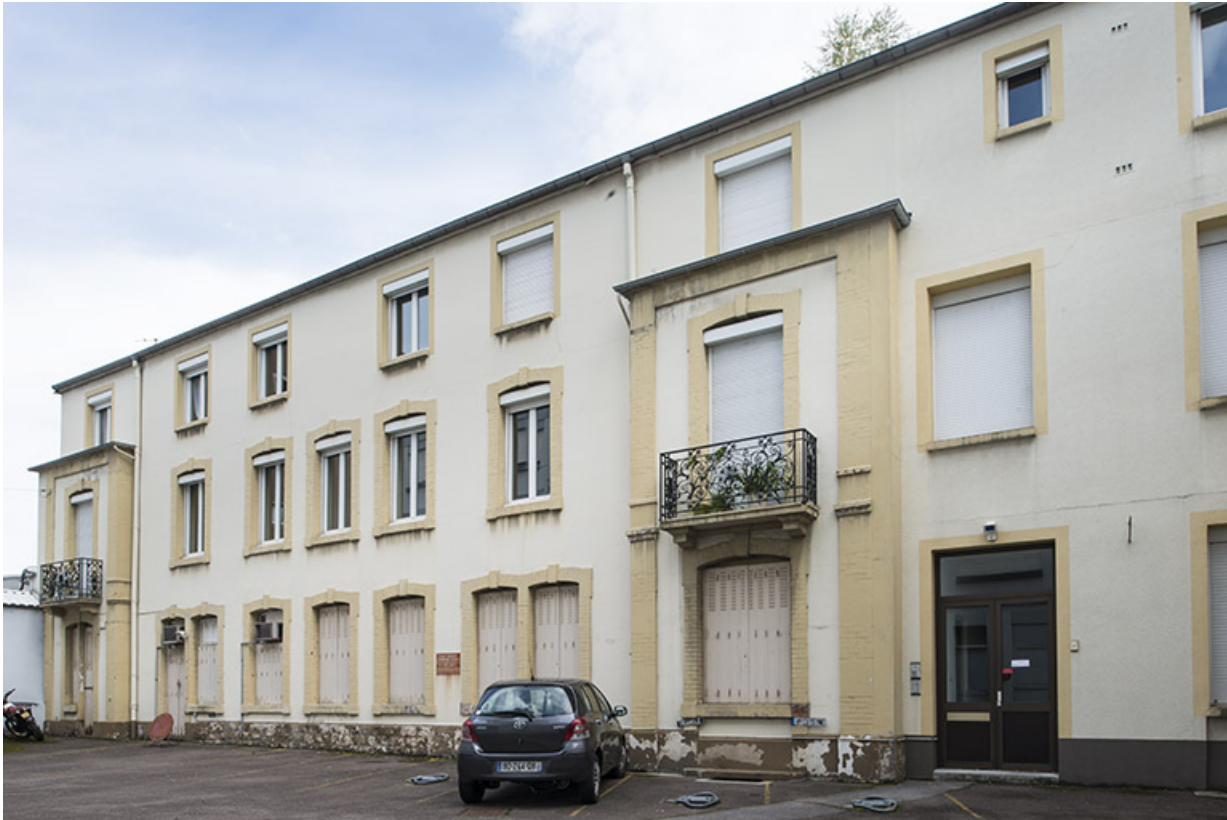
**Bâtiment (bureaux et ateliers) en fond de cour.**

Construit en moellon de calcaire enduit, le bâtiment sur cour possédait un étage carré, auquel un second étage a été ajouté dans les années 1970 ou 1980. A la même époque, le toit à longs pans en tuile mécanique a été remplacé par un appentis en tôle. Le bâtiment sur rue (anciens bureaux de l'usine de pipes ?), ajouré de larges baies en brique au rez-de-chaussée, a été augmenté de deux étages et couvert d'un toit-terrasse à la fin du 20e siècle.
