## FROMAGERIE, ACTUELLEMENT MAISON

Bourgogne-Franche-Comté, Jura  
Bellefontaine

Dossier IA39000629 réalisé en  
2000

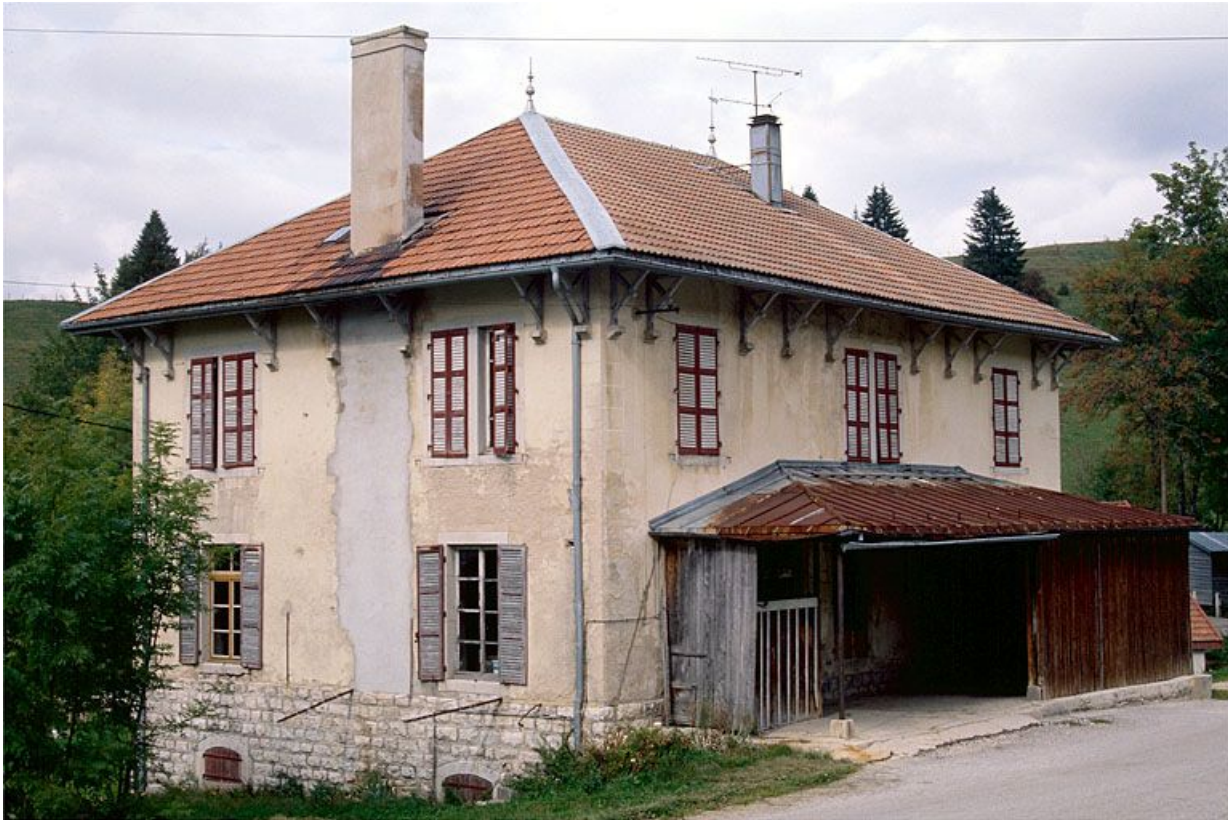
N° de l'illustration : 19903900682ZA

**Façade antérieure et face gauche vues de trois quarts.**

L'étage de soubassement est en bossage. L'appentis, accolé sur la façade antérieure et abritant l'accès à l'entrée, est en bois recouvert d'un essentage de planches. Il est couvert de métal. Les baies fromagères se situent sur les faces nord-est et nord-ouest au rez-de-chaussée.

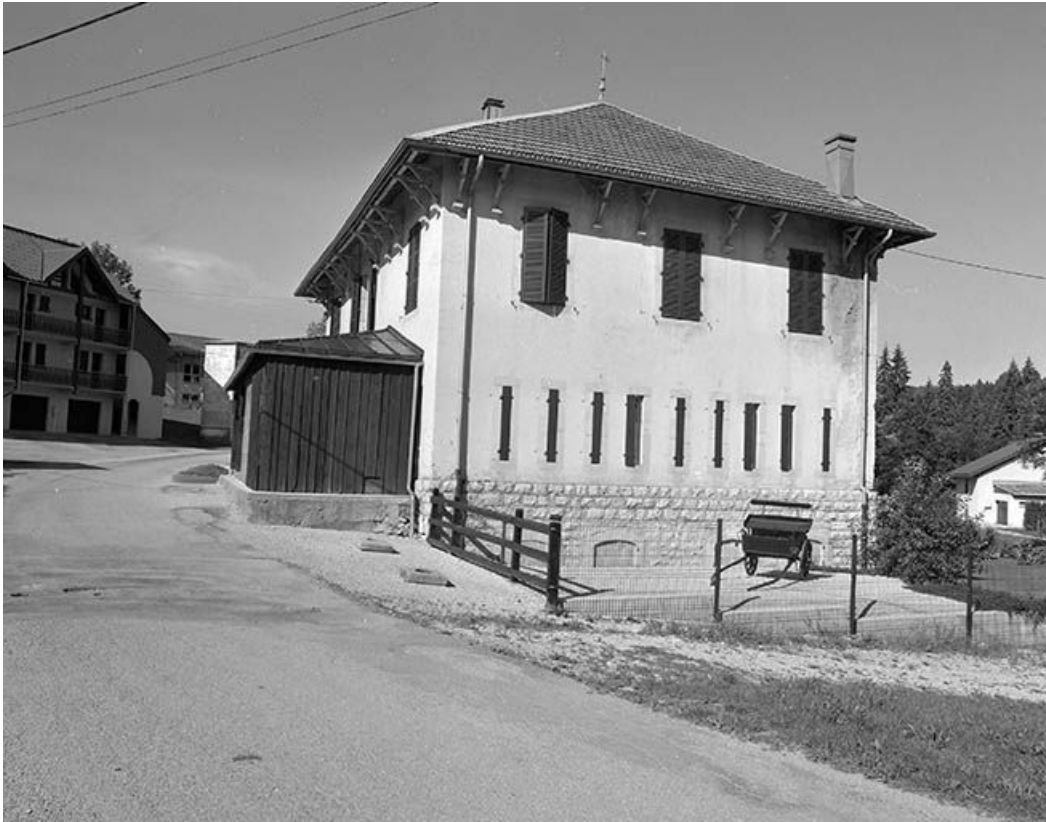
N° de l'illustration : 20003900314X

**Face droite.**

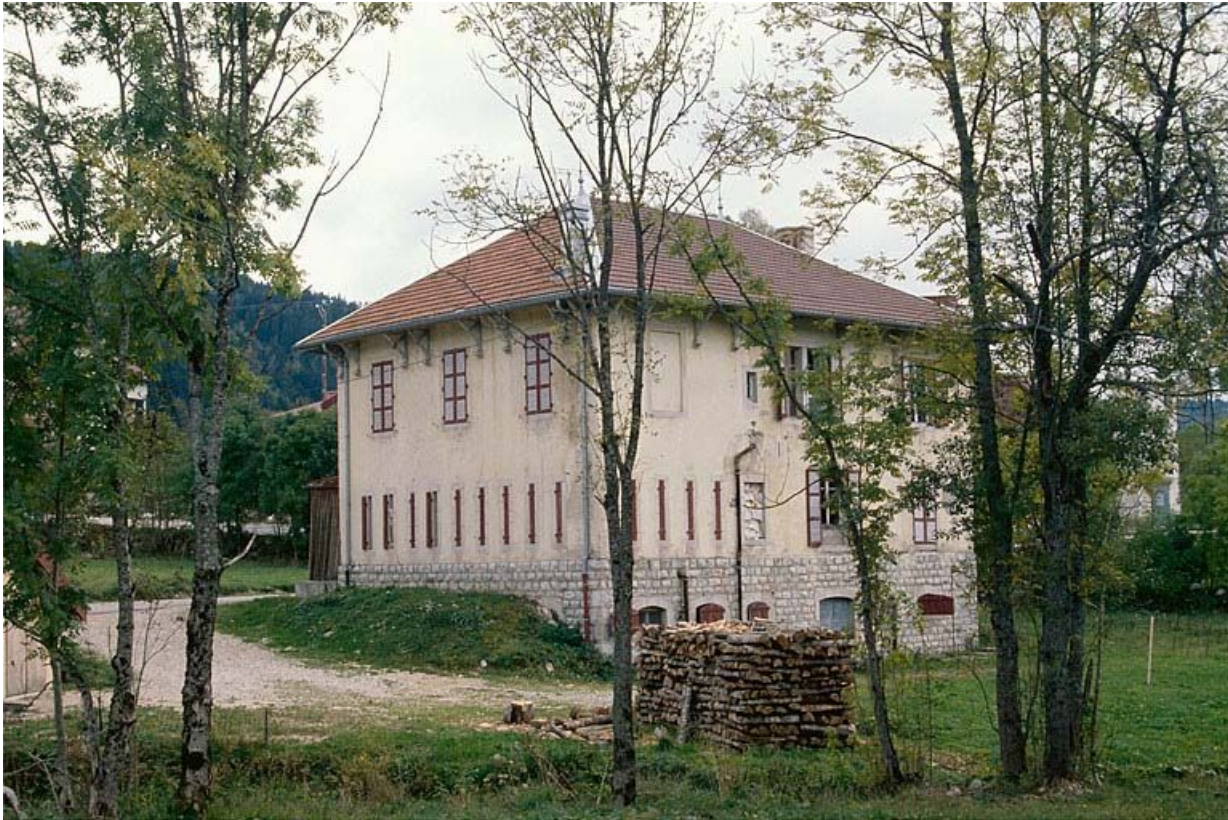
N° de l'illustration : 19903900683ZA

**Face droite et façade postérieure vues de trois quarts.**

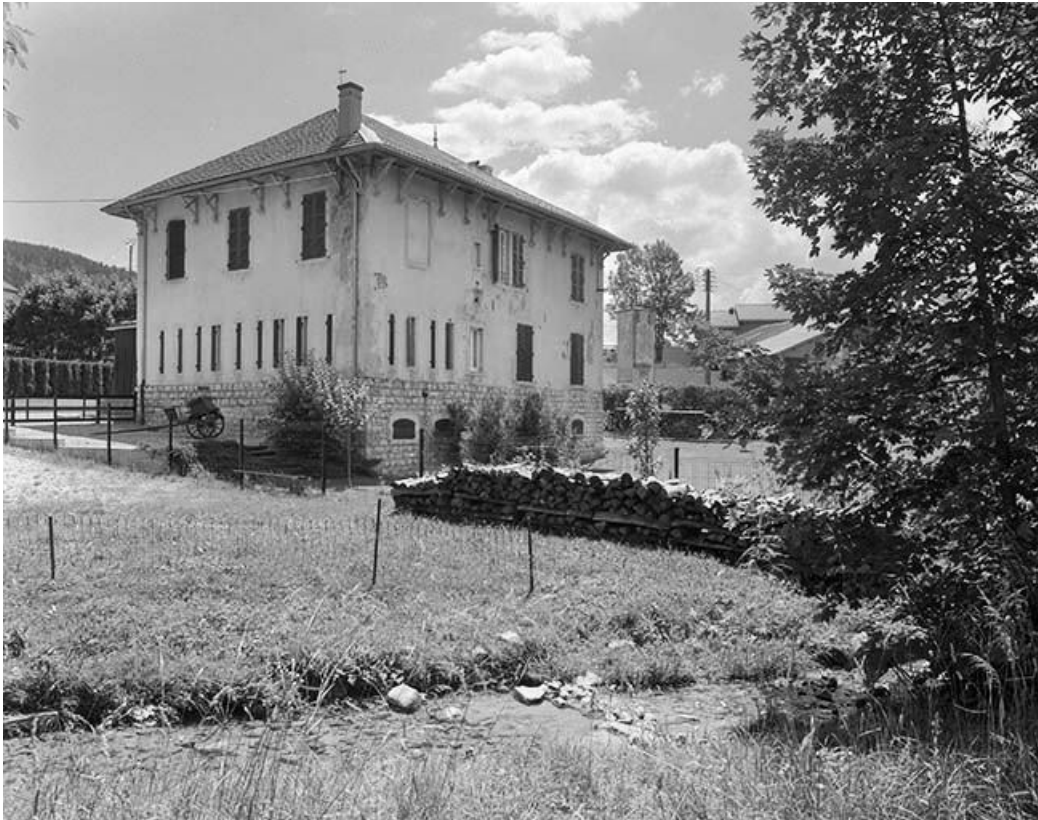
N° de l'illustration : 20003900316X

**Face droite et façade postérieure vues de trois quarts.**

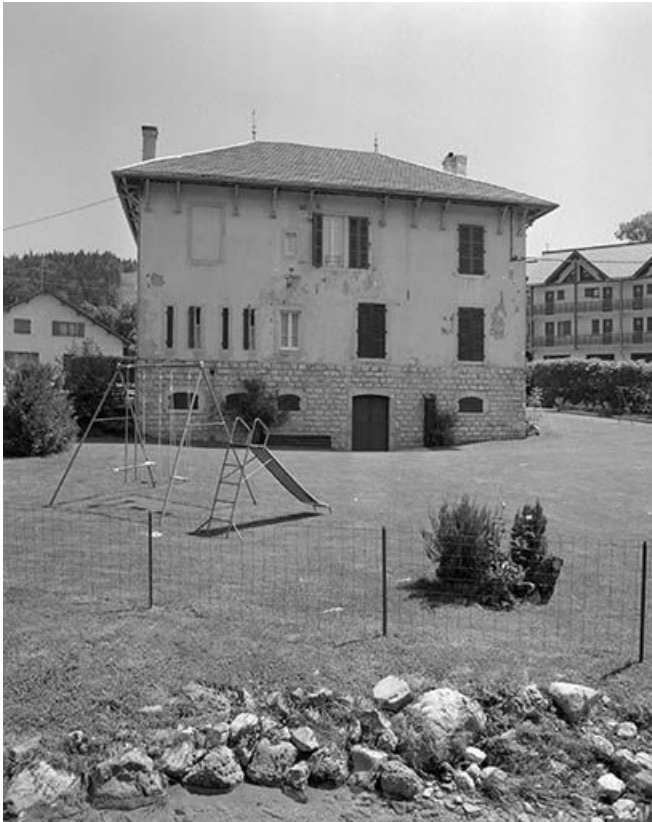
N° de l'illustration : 20003900317X

**Façade postérieure.**
