## MAISON

Bourgogne-Franche-Comté, Jura  
Morez  
9 rue de la République

Dossier IA39000715 réalisé en 2000 revu en  
2009

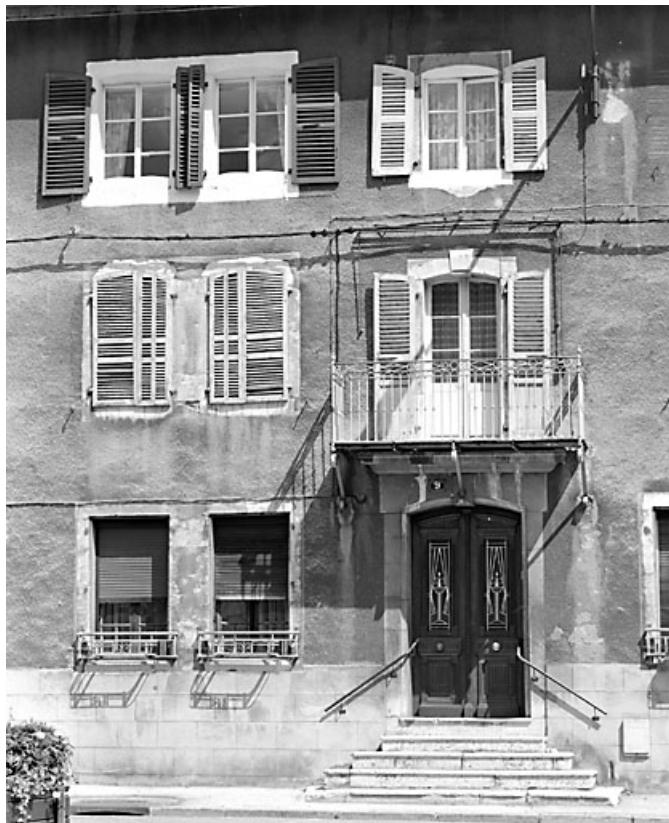
N° de l'illustration : 20033900077X

**Façade antérieure : travées centrales.**

Les murs sont en moellons calcaires enduits, les toitures métalliques. Le bâtiment principal présente un rez-de-chaussée surélevé et deux étages carrés. Certaines de ses fenêtres ont été élargies à la manière de baies commerciales (rez-de-chaussée) ou ont un linteau délardé en arc segmentaire (étages). Il est coiffé d'un toit à longs pans et pignons couverts, de même que le corps en retour d'équerre au nord-est, alors que celui à l'est est abrité sous un toit en appentis. Le rez-de-chaussée des corps secondaires (en fait un étage de soubassement pour celui au nord-est) est voûté en berceau plein-cintre et accueille dépendances (nord-est) et bûchers (est) ; leur étage est occupé par un atelier (désaffecté). La desserte s'effectue à l'aide de l'escalier dans oeuvre, droit et en charpente, du bâtiment principal qui permet de gagner le premier étage et, grâce à des coursiers sur la cour, celui des deux autres corps. Des fenêtres jumelées sont visibles sur l'ensemble des façades antérieures.

Les baies multiples sont des baies d'un module courant dont la multiplication marque la présence d'un atelier.
