## ATELIER DE CLOUTERIE PUIS D'ÉMAILLAGE, ACTUELLEMENT MAISON

Bourgogne-Franche-Comté, Jura  
Morez  
16 rue Voltaire

Dossier IA39000716 réalisé en 2000 revu en  
2009

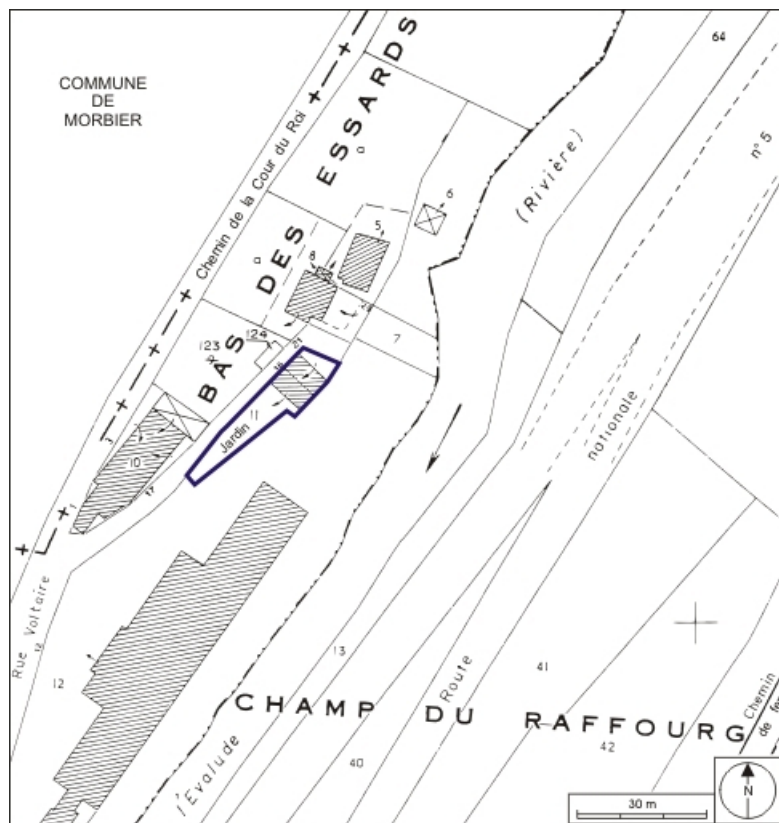
N° de l'illustration : 20093900257NUDA

**Plan-masse et de situation. Extrait du plan cadastral, 1980, section AC, échelle 1:1000.**  
 39, Morez, 16 rue Voltaire
