## IMMEUBLE

Bourgogne-Franche-Comté, Jura  
Morez  
129-133 rue de la République

Dossier IA39000733 réalisé en 2000 revu en 2009

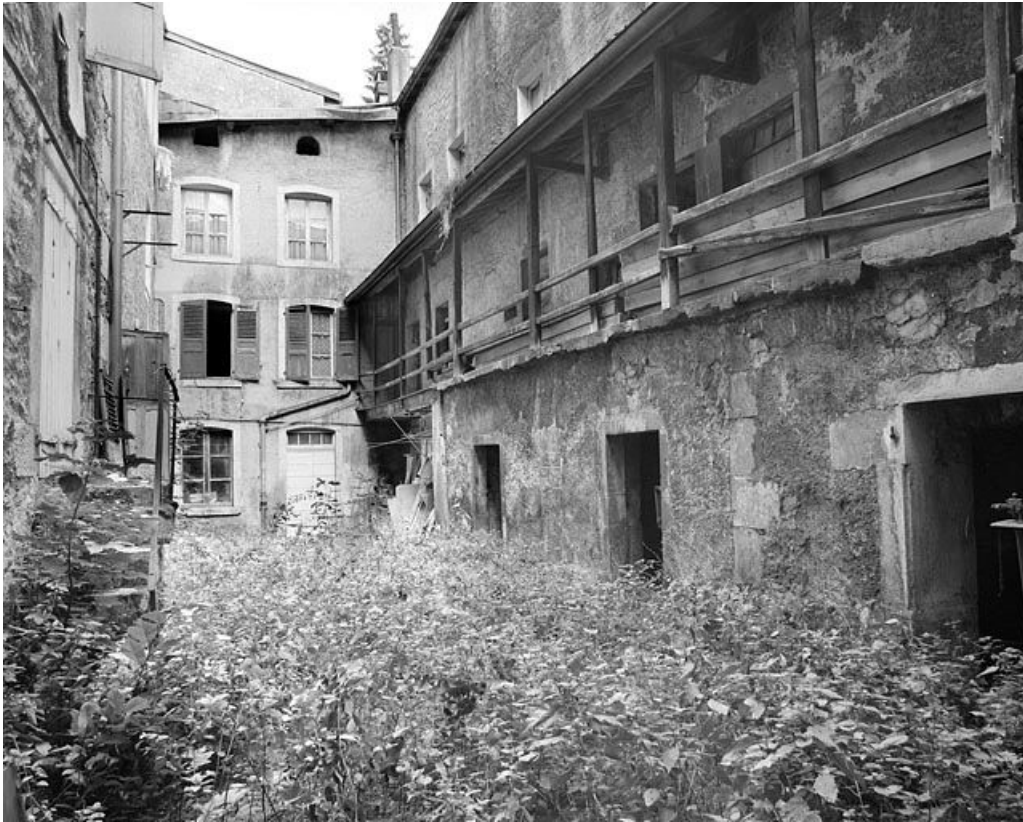
**Cour à l'arrière des n° 129 et 131 : atelier à droite, logements au fond.**

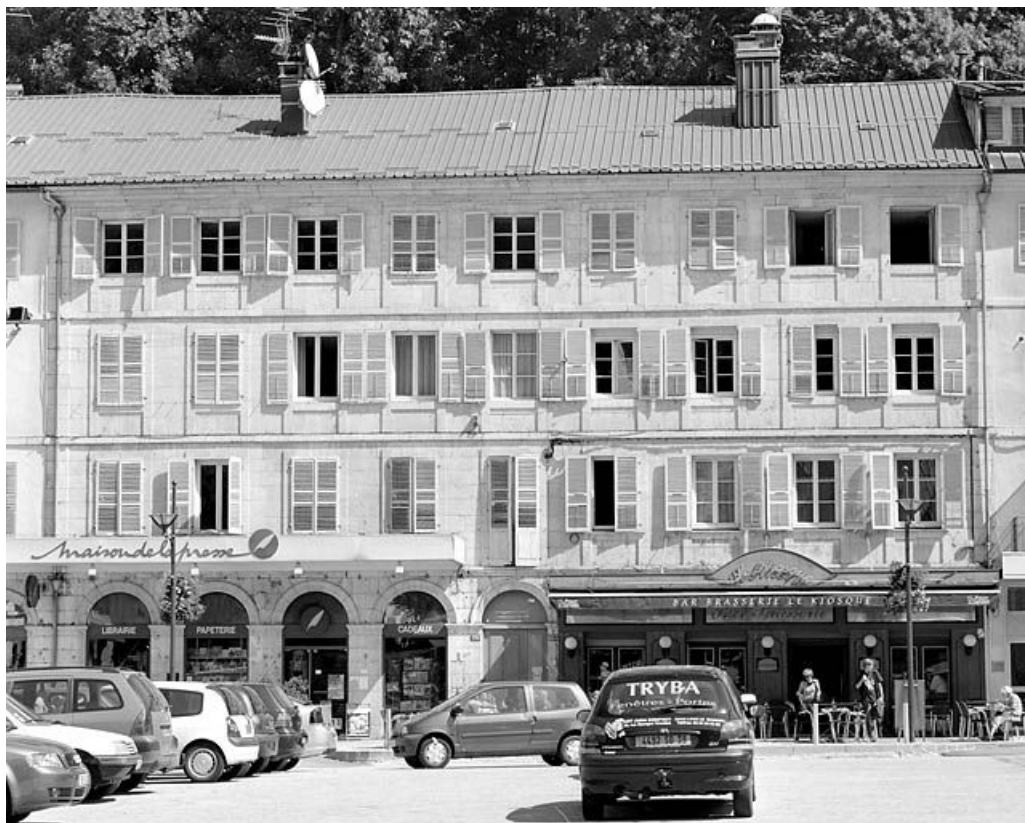
**Immeuble avec atelier (19e siècle) aux n° 129 à 133 rue de la République. Immeuble (AE 107) face à la place Jean Jaurès, bâti au début de la décennie 1830.**
