## IMMEUBLE

Bourgogne-Franche-Comté, Jura  
Morez  
141-143 rue de la République

Dossier IA39000735 réalisé en 2000 revu en  
2009

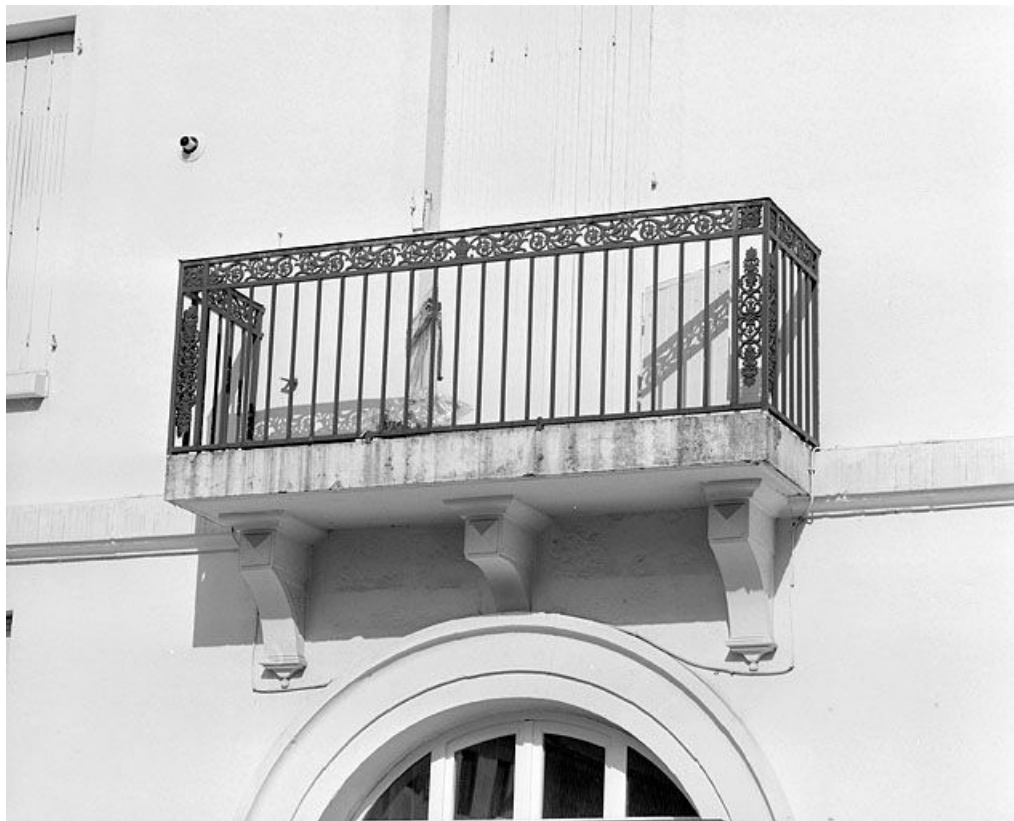
N° de l'illustration : 20033900322X

**Façade latérale droite : balcon du premier étage.**
