## IMMEUBLE

Bourgogne-Franche-Comté, Jura  
Morez  
145 rue de la République

Dossier IA39000744 réalisé en 2000 revu en 2009

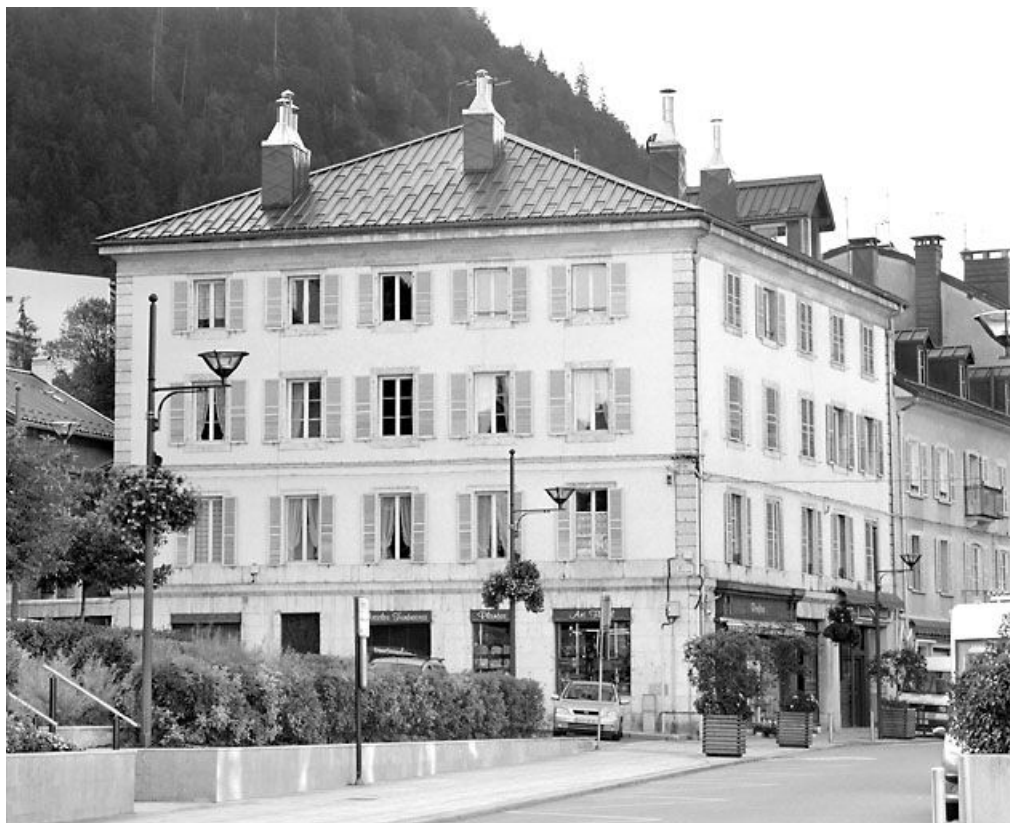
N° de l'illustration : 20033900763X

**Vue d'ensemble, de trois quarts gauche.**

Les bâtiments ont des murs en moellons calcaires enduits, avec une partie en pierre de taille apparente au rez-de-chaussée de l'immeuble, et une couverture métallique. Desservi par un escalier droit en bois et des coursières sur son élévation postérieure, l'immeuble compte un sous-sol, trois étages carrés et un comble. Il a des élévations à travées, et un toit à croupe au nord et pignon couvert au sud. Le bâtiment bordant la cour au nord, converti en logements, servait vraisemblablement d'écurie et d'atelier. En moellons calcaires enduits, il a deux étages carrés et un comble à surcroît, coiffé d'un toit à longs pans et pignons couverts. Celui au sud, à usage de logements, présente les mêmes caractéristiques mais avec un étage en surcroît et des baies associant briques et pierres. Tous deux s'appuient à l'est contre le mur de soutènement des jardins en terrasse, auxquels donne accès un escalier extérieur en équerre, en maçonnerie. Une niche, à voûte en berceau déprimé, ménagée sous l'escalier abrite le bassin en pierre d'une fontaine (200 cm l x 110 la x 73 h).

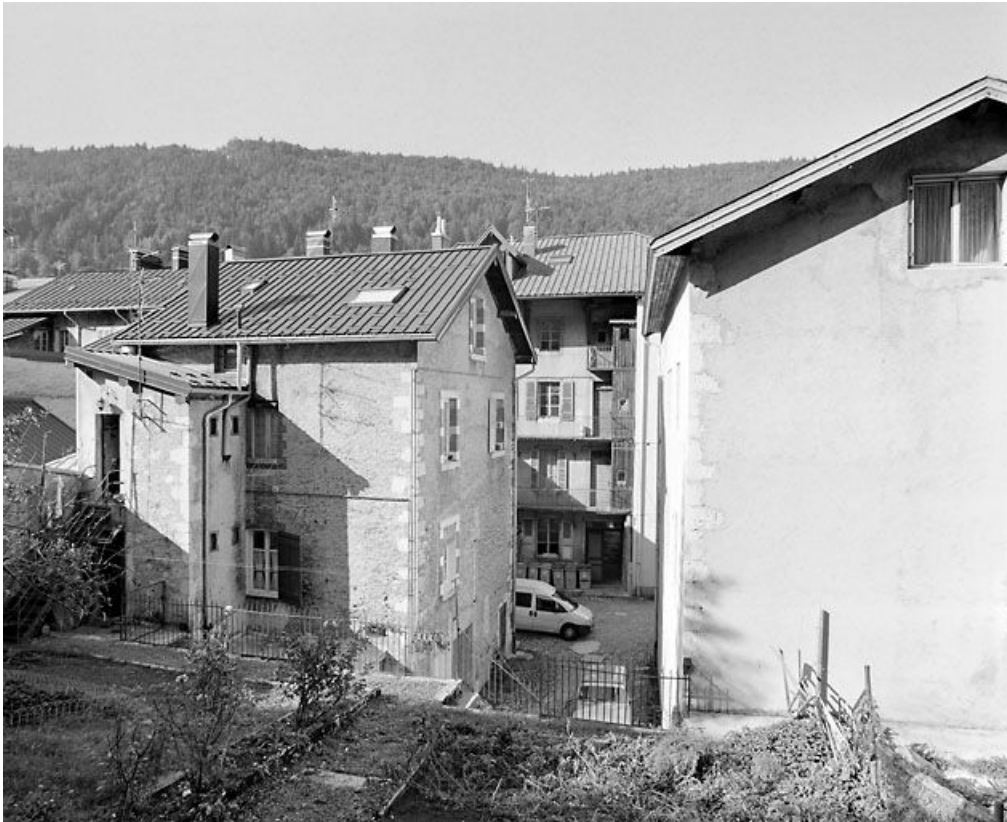
N° de l'illustration : 20033900765X

**Vue d'ensemble depuis le jardin (à l'est).**

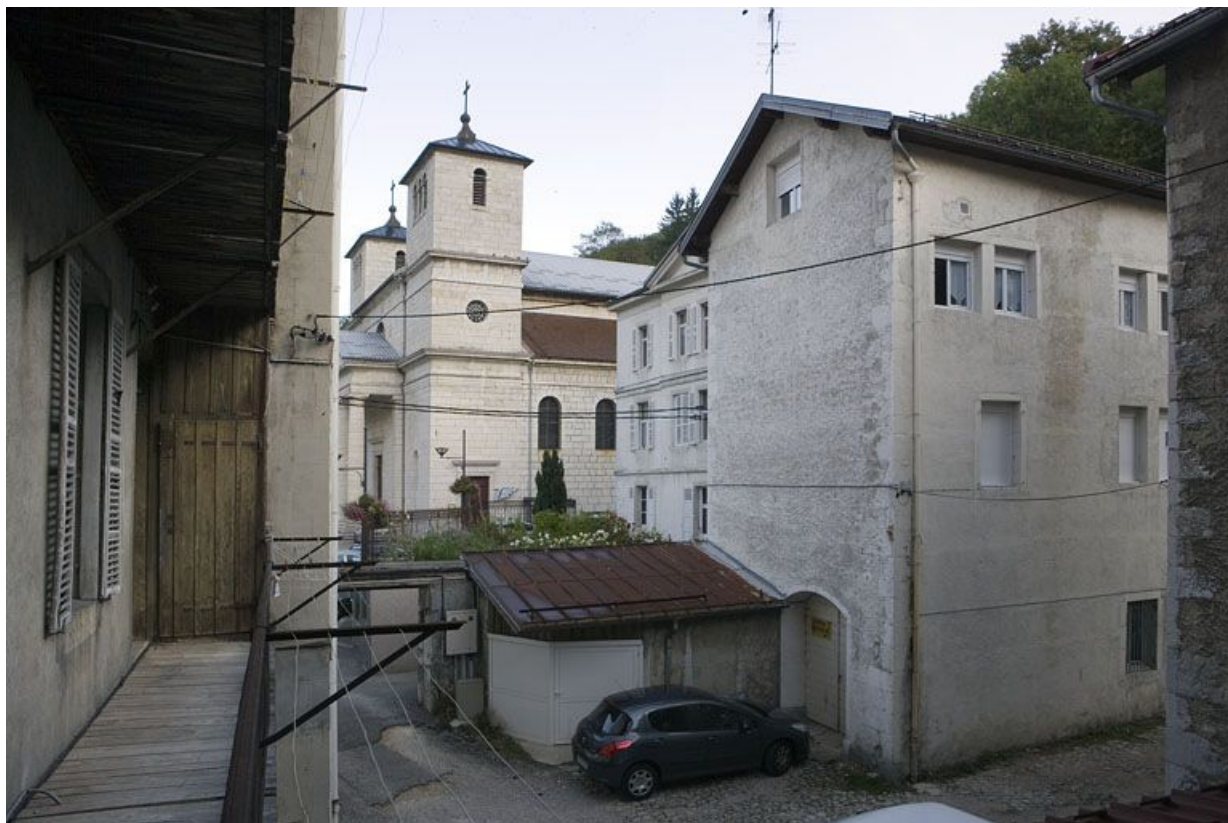
N° de l'illustration : 20093900136NUC2A

**Bâtiment nord et cour.**

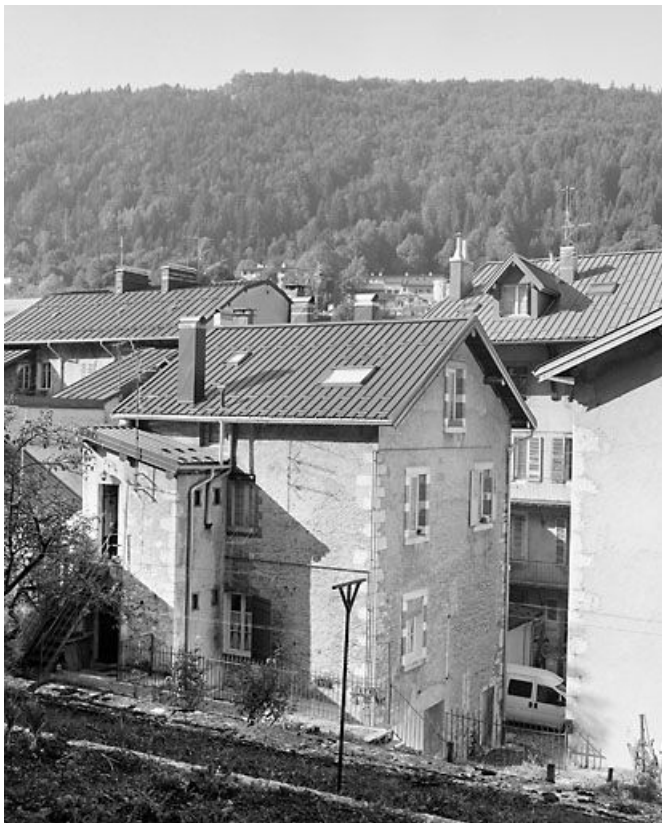
N° de l'illustration : 20033900766X

**Bâtiment sud, vu du jardin.**
