## VIADUC DE ROMAND (VOIE FERRÉE ANDELOT - LA CLUSE)

Bourgogne-Franche-Comté, Jura  
Bellefontaine  
le Bois des Crottes

Dossier IA39001129 réalisé en 2004 revu en 2006

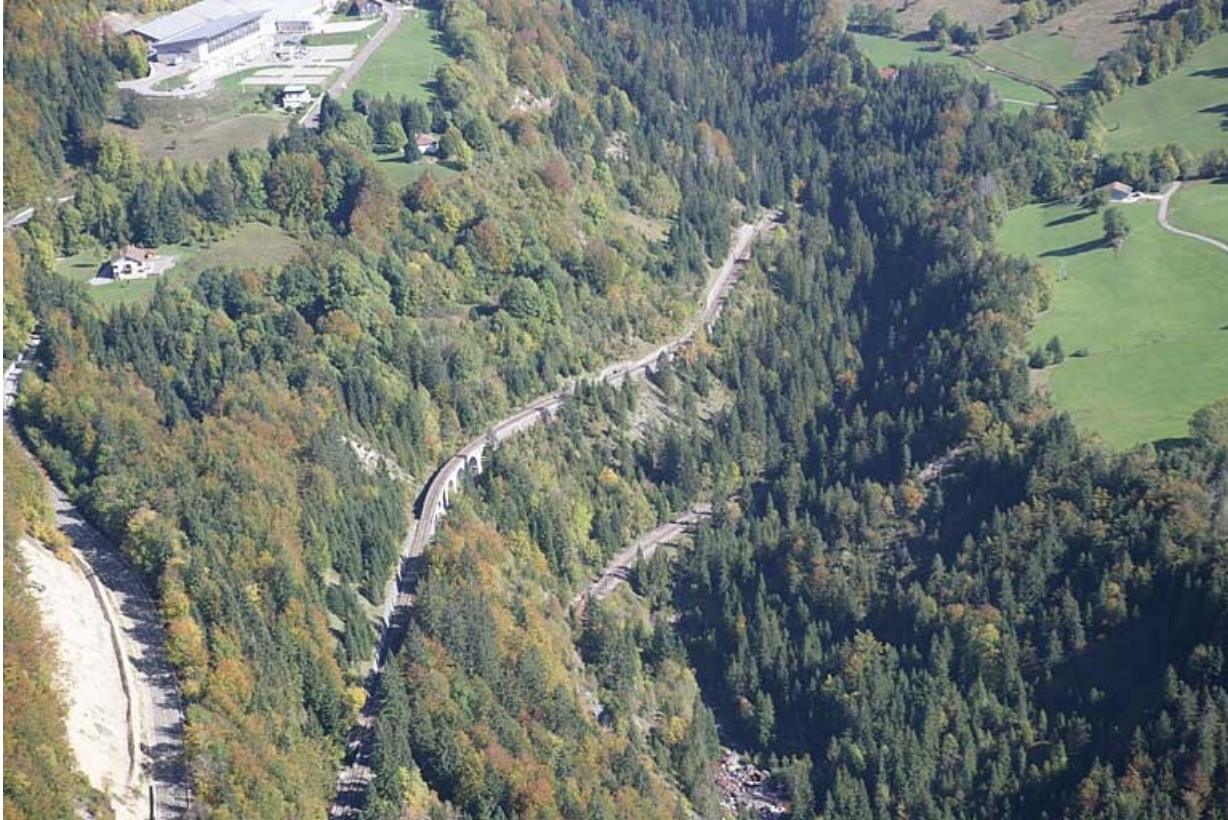
N° de l'illustration : 20053901003NUCA

**Vue aérienne, depuis le sud-ouest.**
