## INTERNAT ET CANTINE DU LYCÉE HÔTELIER HYACINTHE FRIANT

Bourgogne-Franche-Comté, Jura  
Poligny  
23B rue de Versailles

Dossier IA39002020 réalisé en 2011

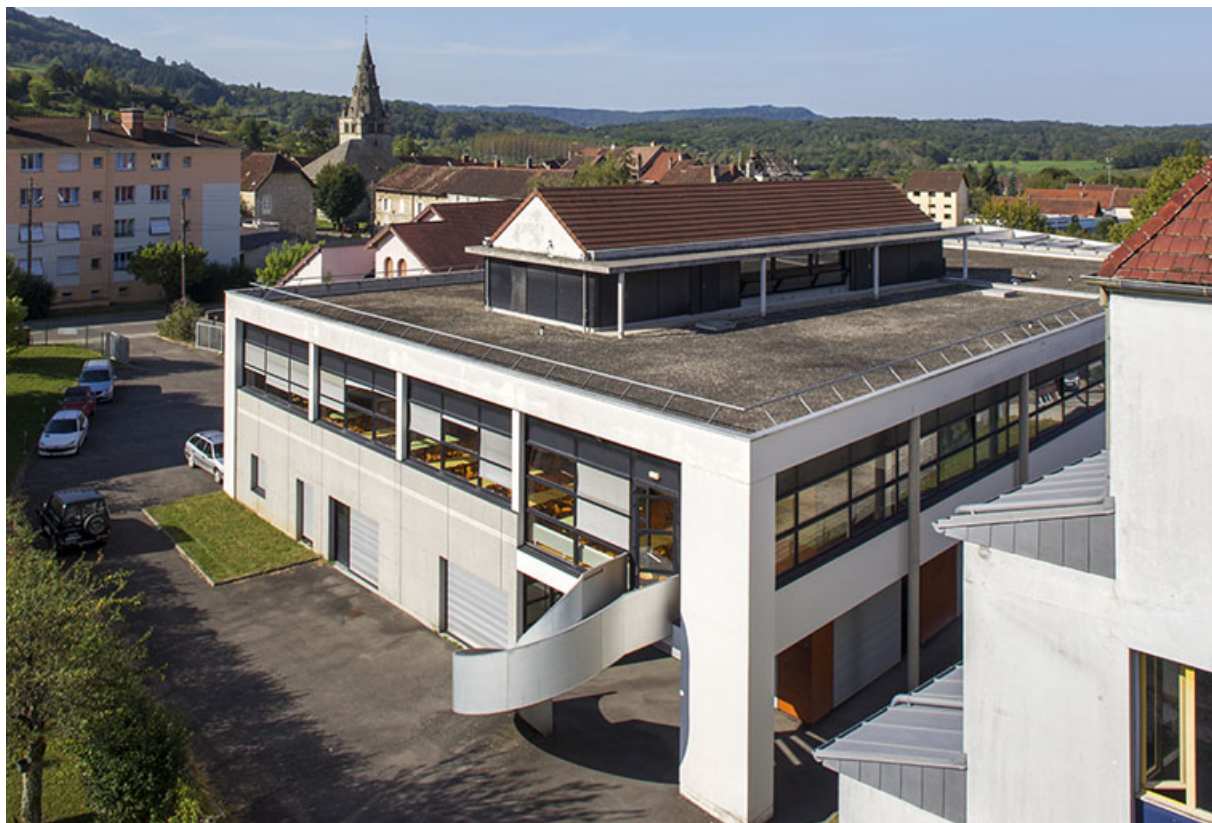
N° de l'illustration : 20143900745NUC2A

**Restauration : façades Nord et latérale Est.**

Le restaurant scolaire de facture contemporaine s'élève sur deux niveaux, le réfectoire est au premier étage. La façade du rez-de-chaussée est recouverte de pans de bois tandis qu'au niveau du premier étage, un essentage de matériau synthétique est associé au verre.

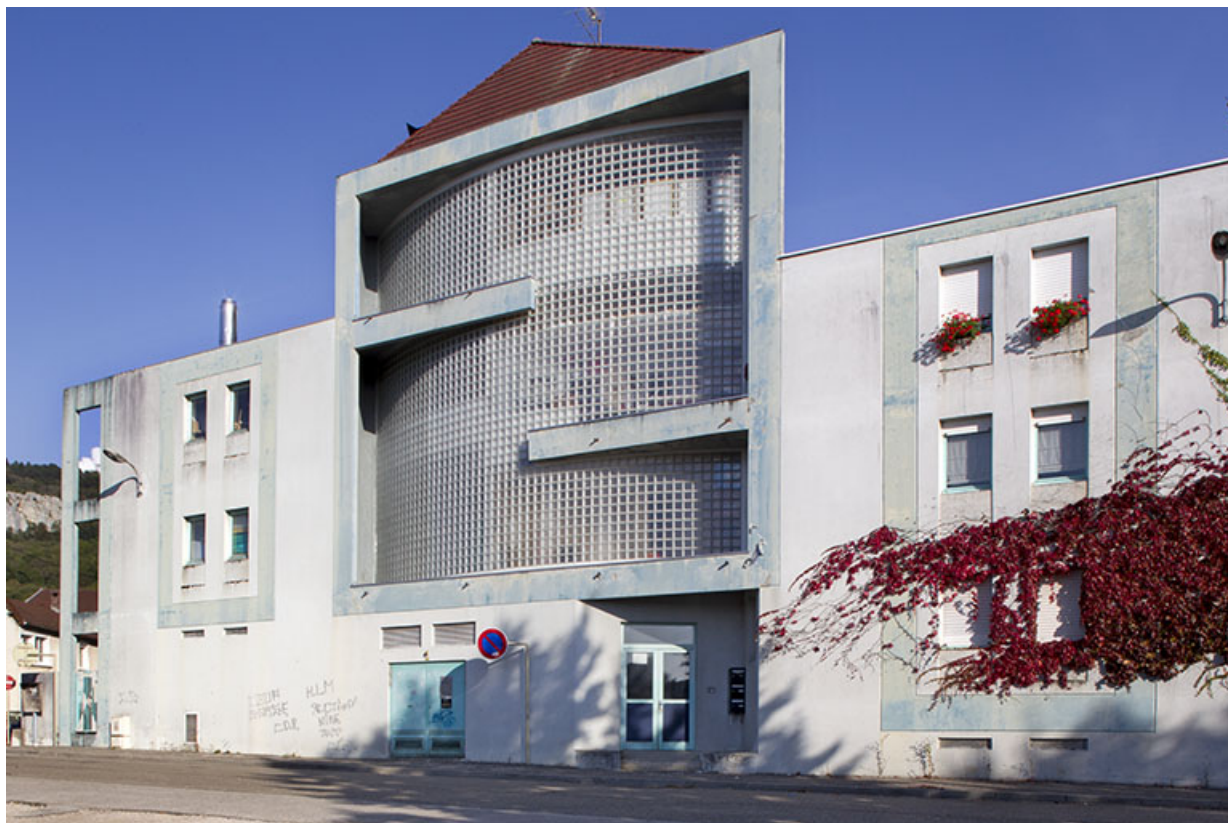
N° de l'illustration : 20143900752NUC2A

**Internat : façade Ouest sur la rue de Versailles, détail.**

Le bâtiment de l'internat, structure béton poteaux-poutres, comprend trois étages carrés et un étage de combles aménagés. Il s'organise autour d'un axe longitudinal parallèle à l'avenue de la résistance sur lequel se greffent perpendiculairement trois ailes. En fond de parcelle, prend place un bâtiment destiné aux logements de fonction. L'ensemble est orienté sud- sud-ouest afin d'offrir aux élèves ensoleillement et vue directe sur le parc et les cours intérieures. La volumétrie des toitures et le sens des faîtages prolongent ceux des constructions environnantes. Des passages, entre cour et jardin en rez-de-chaussée, organisent une transparence et une continuité visuelle entre intérieur et extérieur.

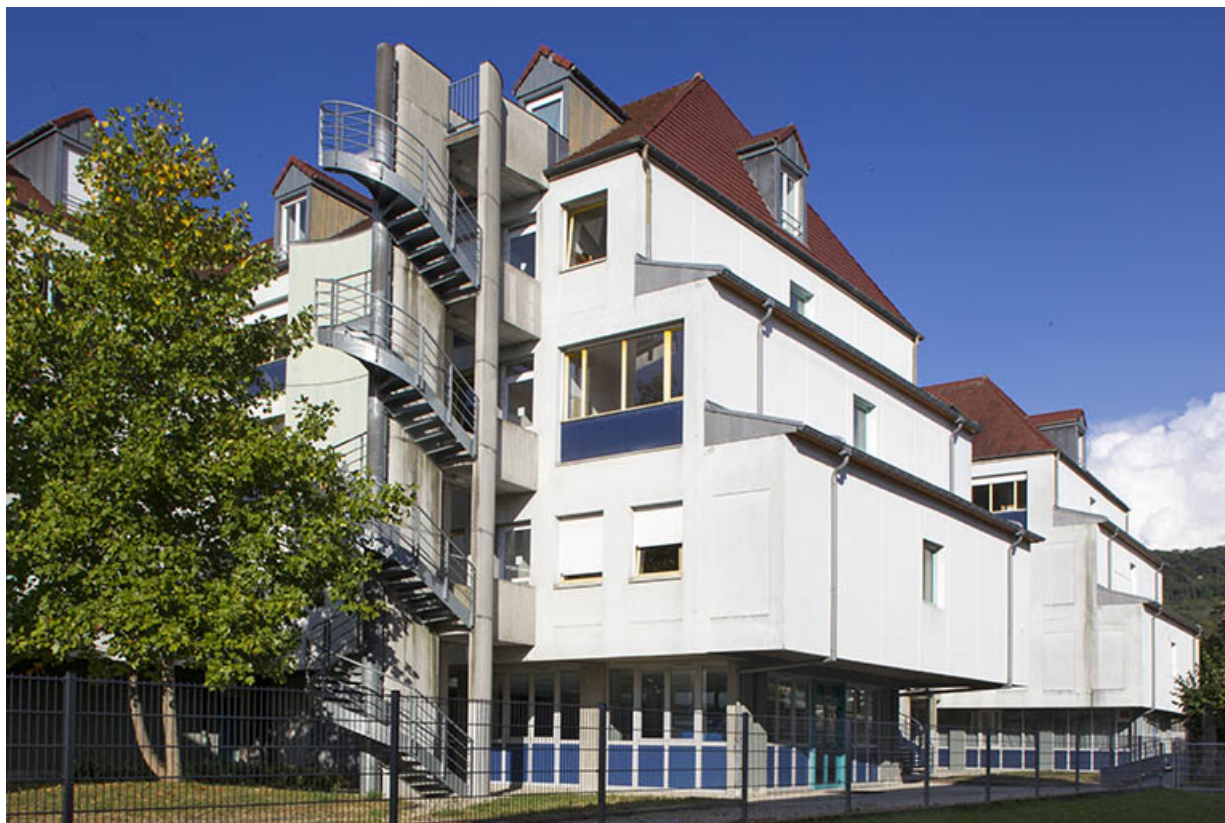
N° de l'illustration : 20143900751NUC2A

**Internat : façades nord -est depuis la rue de la Résistance.**

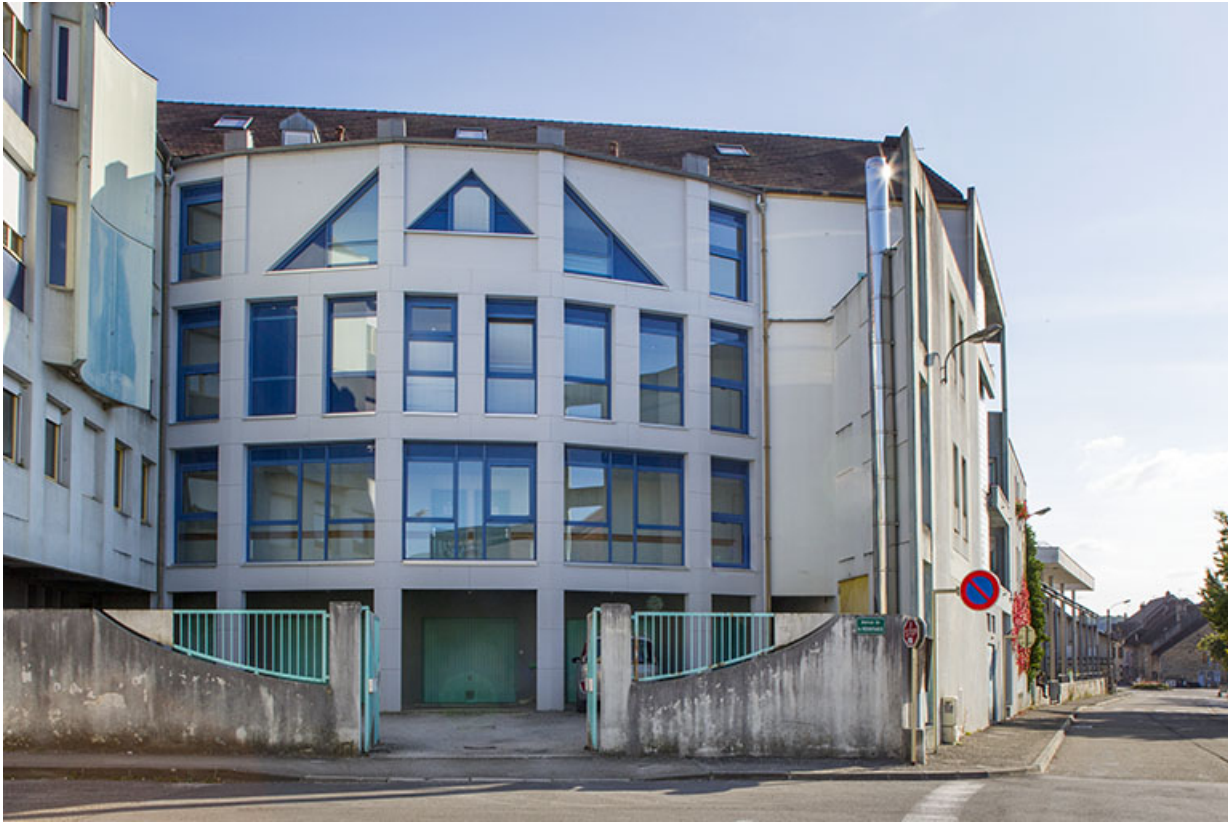
N° de l'illustration : 20143900756NUC2A

**Internat : façades avec jeu des avant-corps.**

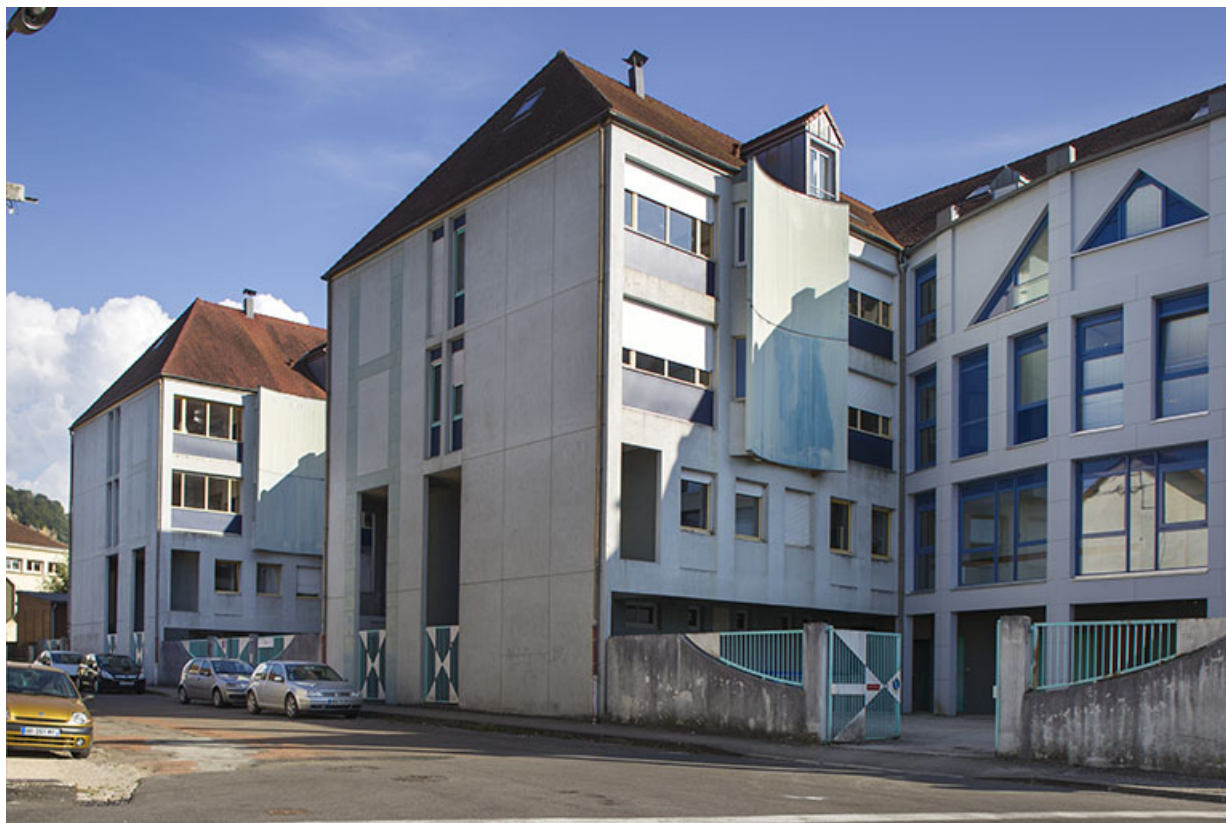
N° de l'illustration : 20143900754NUC2A

**Internat : façades Nord sur la rue de la Résistance.**

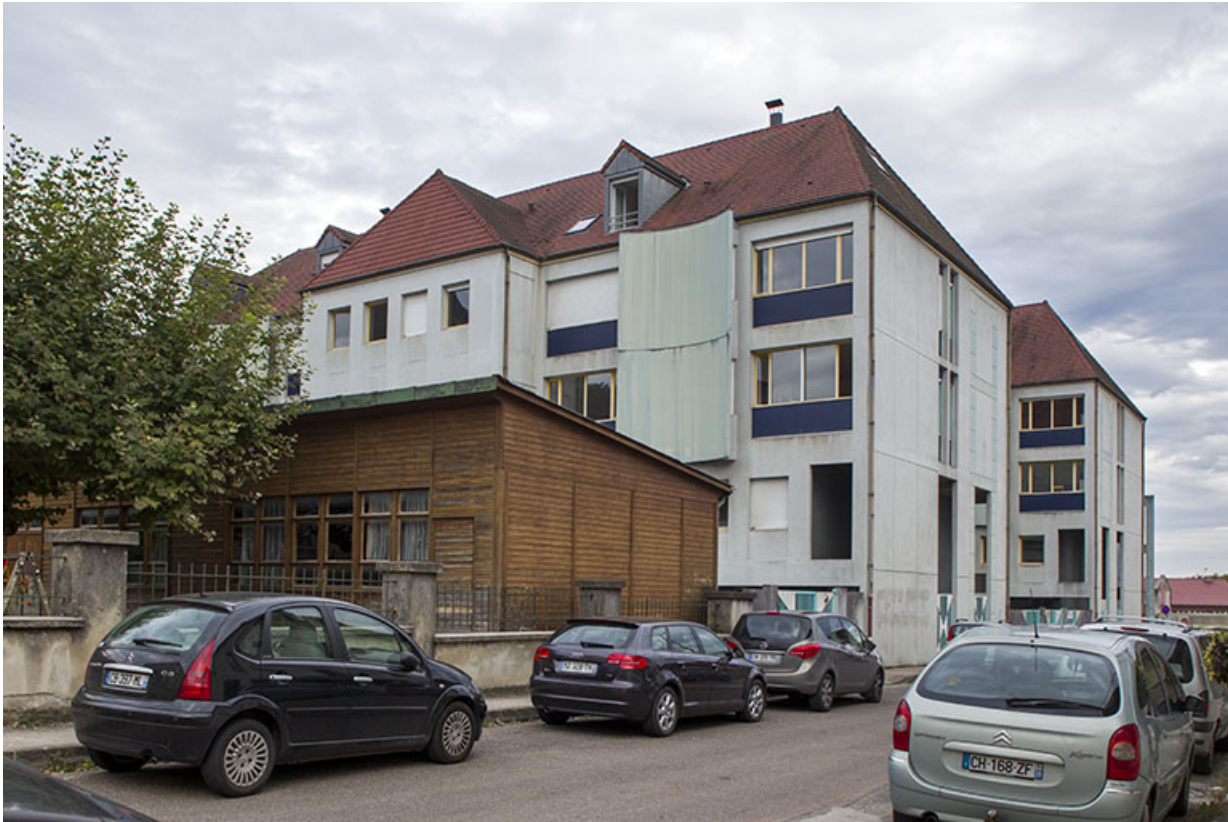
N° de l'illustration : 20143900753NUC2A

**Internat : façades arrière.**
