## HÔTEL BRISTOL THERMAL

Bourgogne-Franche-Comté, Nièvre  
Saint-Honoré-les-Bains  
16 rue Joseph Duriaux

Dossier IA58001208 réalisé en  
2019

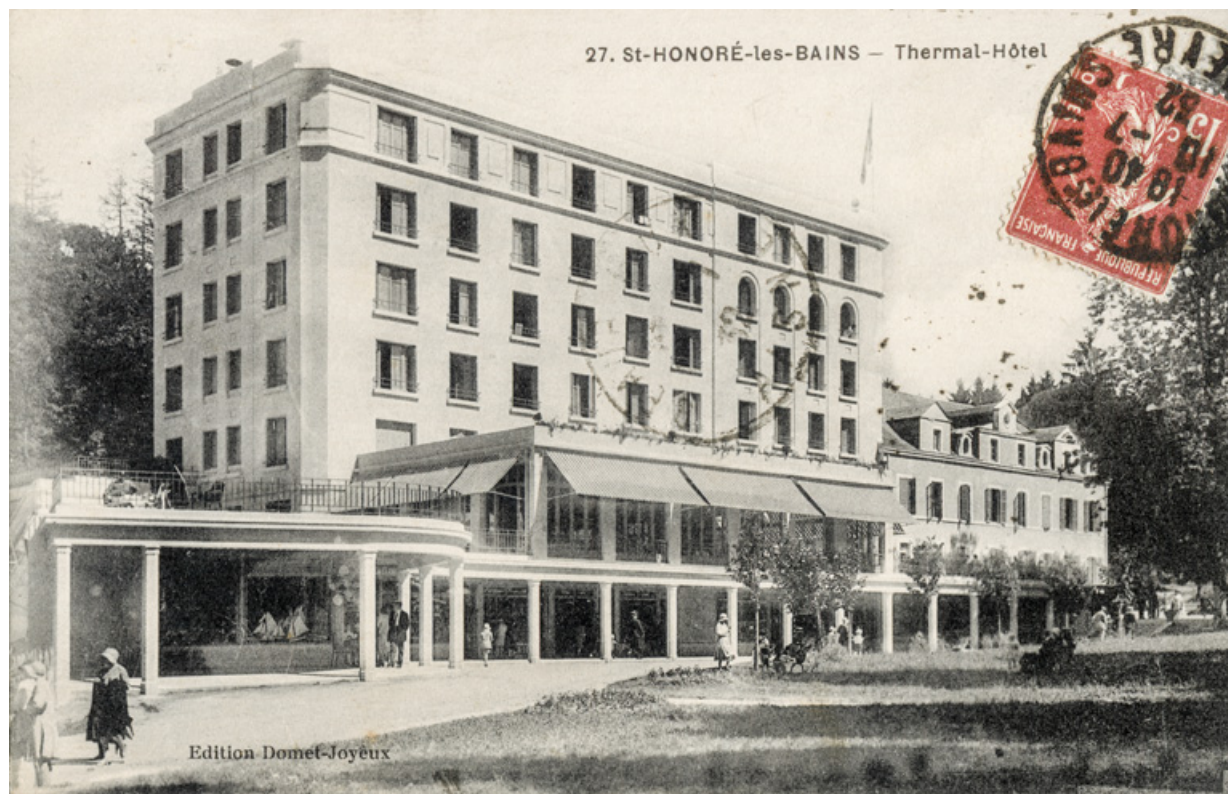
**Façade sur le parc avant la transformation de la toiture.**
