## CENTRE THERMAL ET DE RÉÉDUCATION RESPIRATOIRE (CTRR), PUIS MAISON FAMILIALE RURALE (MFR)

Bourgogne-Franche-Comté, Nièvre  
Saint-Honoré-les-Bains  
20 avenue Jean Mermoz

Dossier IA58001215 réalisé en  
2019

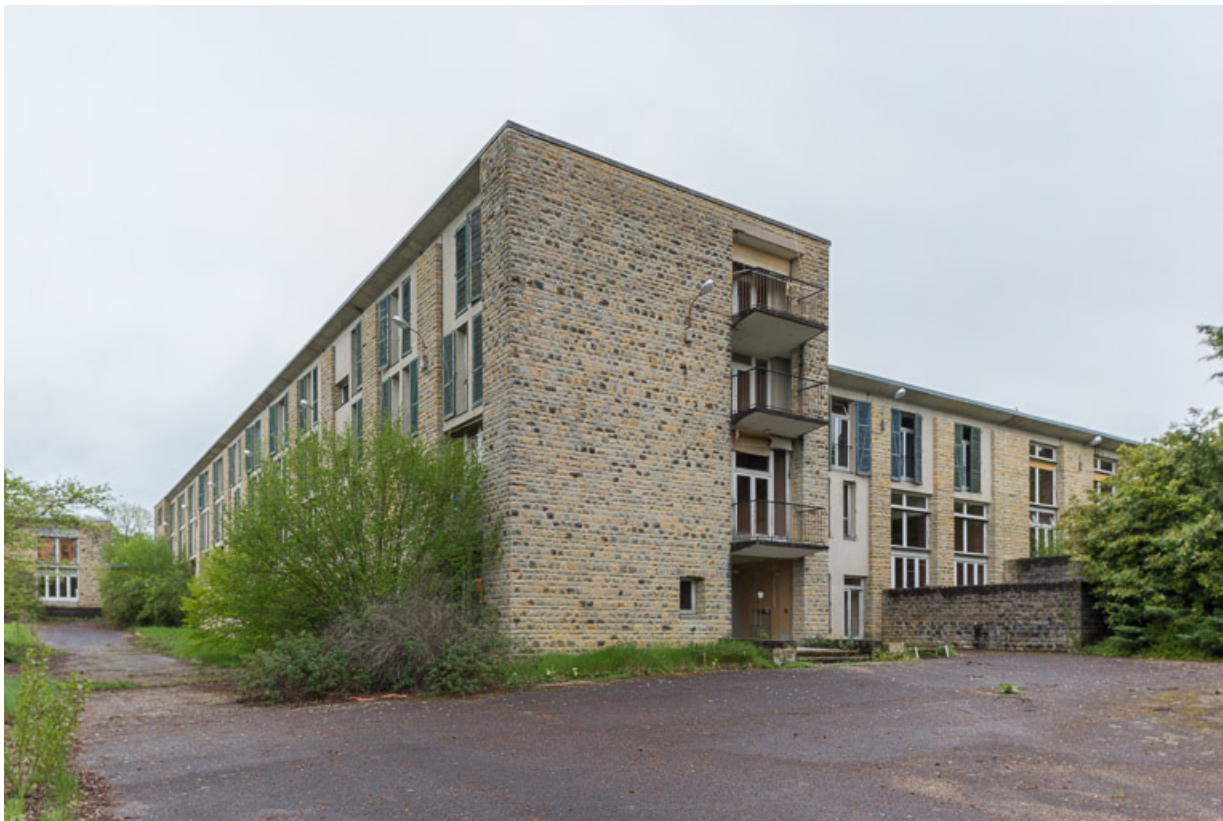
**Élévation extérieure du corps de bâtiment principal.**

Le bâtiment principal est composé de trois corps de bâtiments disposés en retour d'équerre. Il est construit en béton partiellement recouvert d'un parement de pierre (à l'extérieur) et de brique (à l'intérieur). Il est couvert de toits plats. Le corps principal est construit selon un axe approximativement nord-sud. Il comprend une entrée et une salle de spectacle (théâtre et cinéma) à l'étage de soubassement, une cuisine et des réfectoires au rez-de-chaussée, et des bureaux dans les deux étages carrés. Deux corps disposés selon un axe approximativement est-ouest sont greffés aux extrémités : l'aile Regina (au sud) dont le nom fait référence à l'ancien Hôtel Regina et l'aile Bellevue (au nord) dont le nom fait référence à l'ancien Hôtel Bellevue. Ces deux ailes, qui s'élèvent sur un rez-de-chaussée et un étage carré, abritent des salles de jeux, des chambres et des sanitaires. La disposition des différents espaces est comparable dans les deux ailes. Contre la façade nord de chacune d'elles, un couloir hors-d'œuvre assure la distribution au rez-de-chaussée. Il dessert les grandes salles de jeux, qui elle-même donnent accès à des couloirs secondaires le long desquels sont répartis les chambres (côté sud) et les sanitaires (côté nord) sur deux niveaux. Toutes les chambres s'ouvrent ainsi au sud et donnent sur le parc. L'ensemble est complété par trois autres bâtiments secondaires. Sur le même terrain, le long de la rue de la Chaume, un bâtiment abrite des garages et des ateliers.

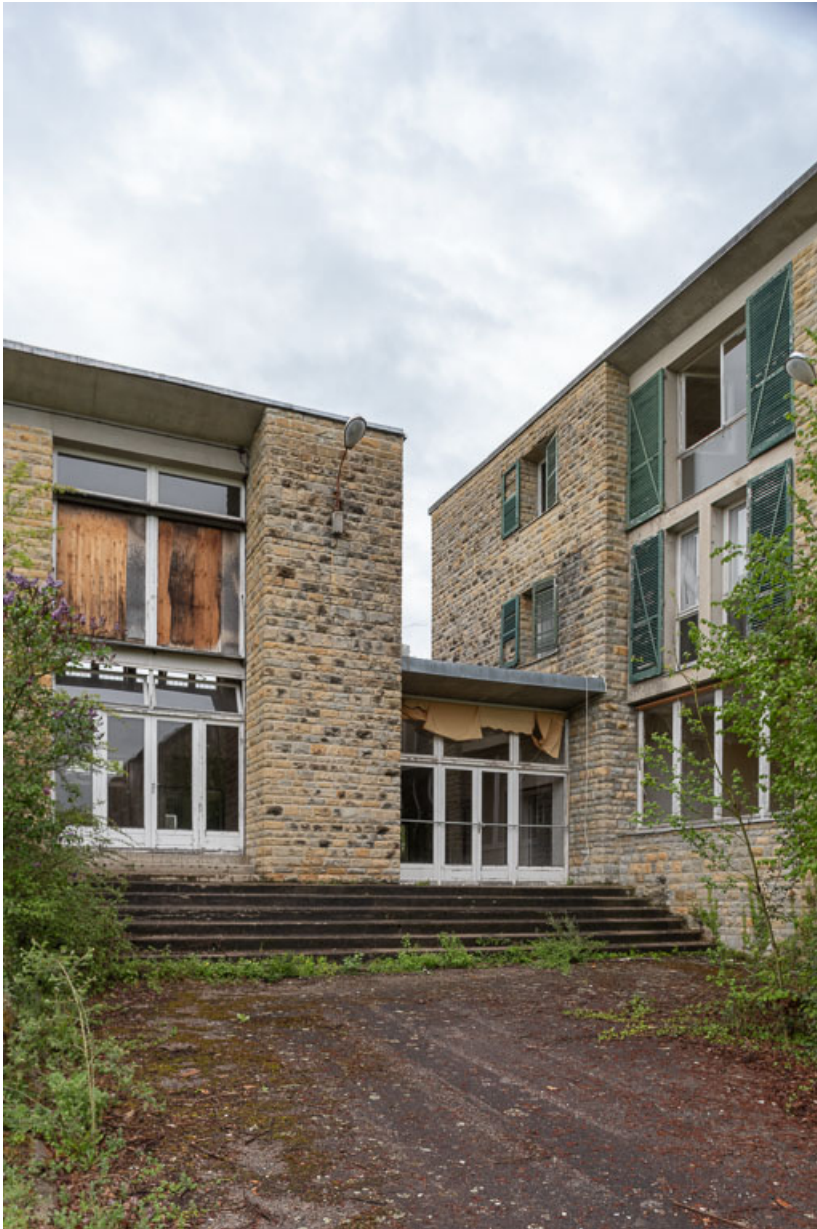
**Élévation extérieure de l'aile Bellevue, côté sud, jonction avec le corps de bâtiment principal.**  
58, Saint-Honoré-les-Bains, 20 avenue Jean Mermoz

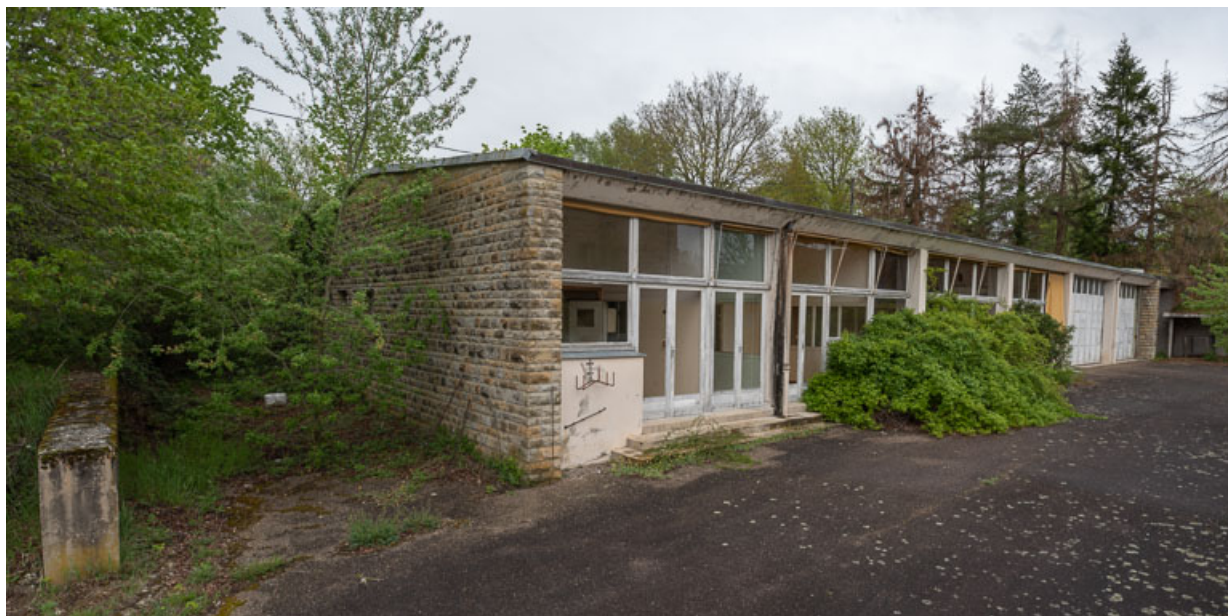
**Bâtiment des garages et des ateliers.**
