## DÉPENDANCE DITE MAISON DE JARDINIER DE LA VILLA PONS

Bourgogne-Franche-Comté, Nièvre  
Saint-Honoré-les-Bains  
24 avenue de Rémillly

Dossier IA58001250 réalisé en  
2019

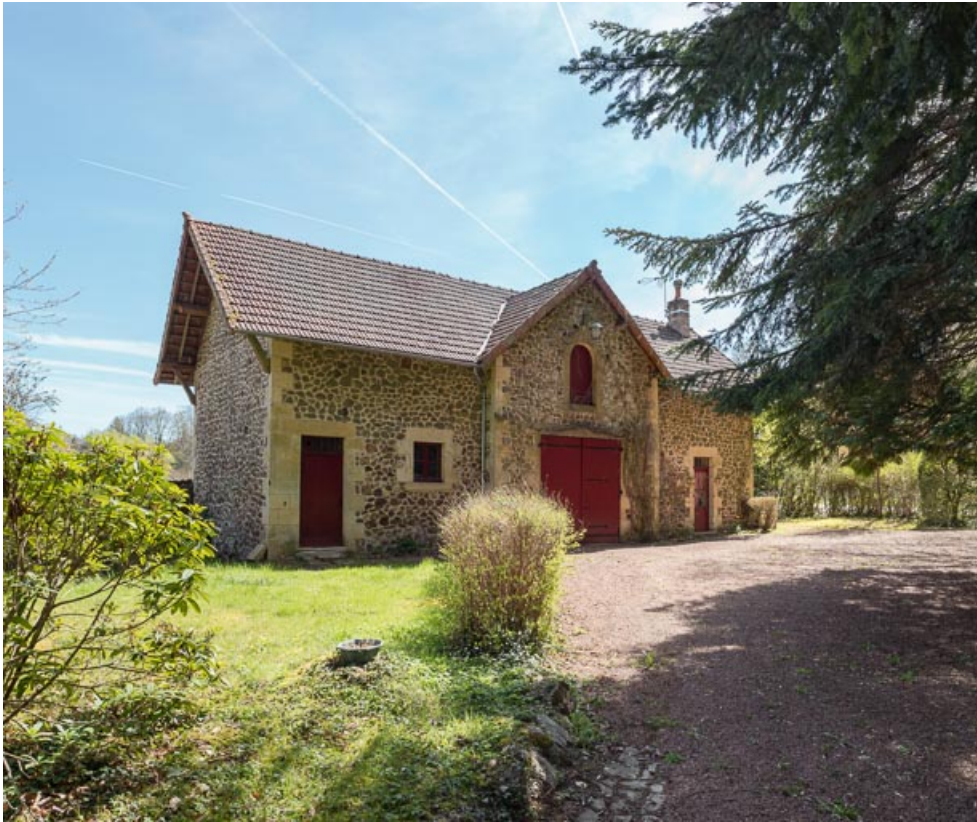
N° de l'illustration : 20195800035NUC4AQ

**Façade principale donnant sur la villa.**

La dépendance, bâtie à proximité de la route menant à Rémillly, est une "maison de jardinier" d'après les matrices cadastrales. De plan rectangulaire, elle est composée d'un rez-de-chaussée avec cave et grenier. Le centre de la façade est marqué par un avant-corps à mur-pignon. L'édifice est couvert d'un toit à longs pans à pignons couverts en tuile mécanique. Les murs sont construits en moellon de granite. Les chaînes d'angles et encadrements de baies sont en pierre de taille calcaire. Le soin accordé à l'élévation s'explique par l'emplacement du bâtiment, visible depuis la demeure. La partie gauche de l'édifice conserve encore des stalles d'écurie. La partie centrale est aujourd'hui un garage pour véhicules. La partie droite est enfin occupée par un logement qui s'étend jusqu'au comble aménagé accessible par un escalier droit dans-œuvre. Dans la cave, le plancher métallique à entrevous en berceau segmentaire est visible.

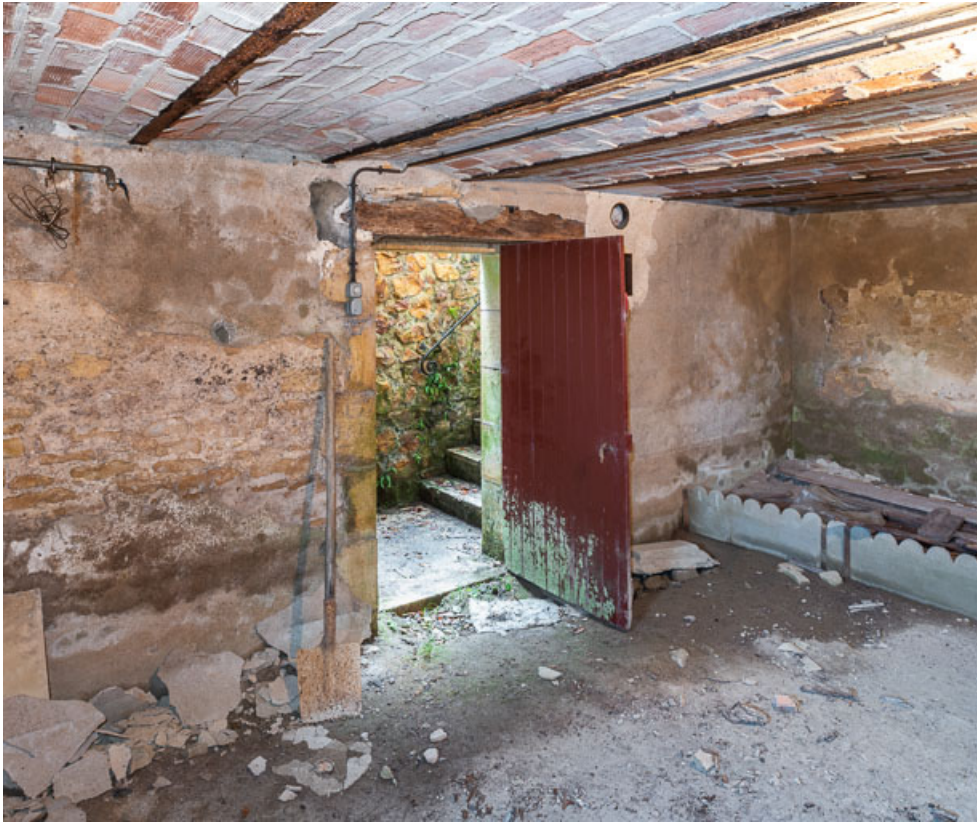
N° de l'illustration : 20195800025NUC4A

**Vue intérieure de la cave.**
