## EGLISE DE DEMANGEVELLE

Bourgogne-Franche-Comté, Haute-Saône  
Demangevelle  
place de l'église

Dossier IA70000660 réalisé en 2016

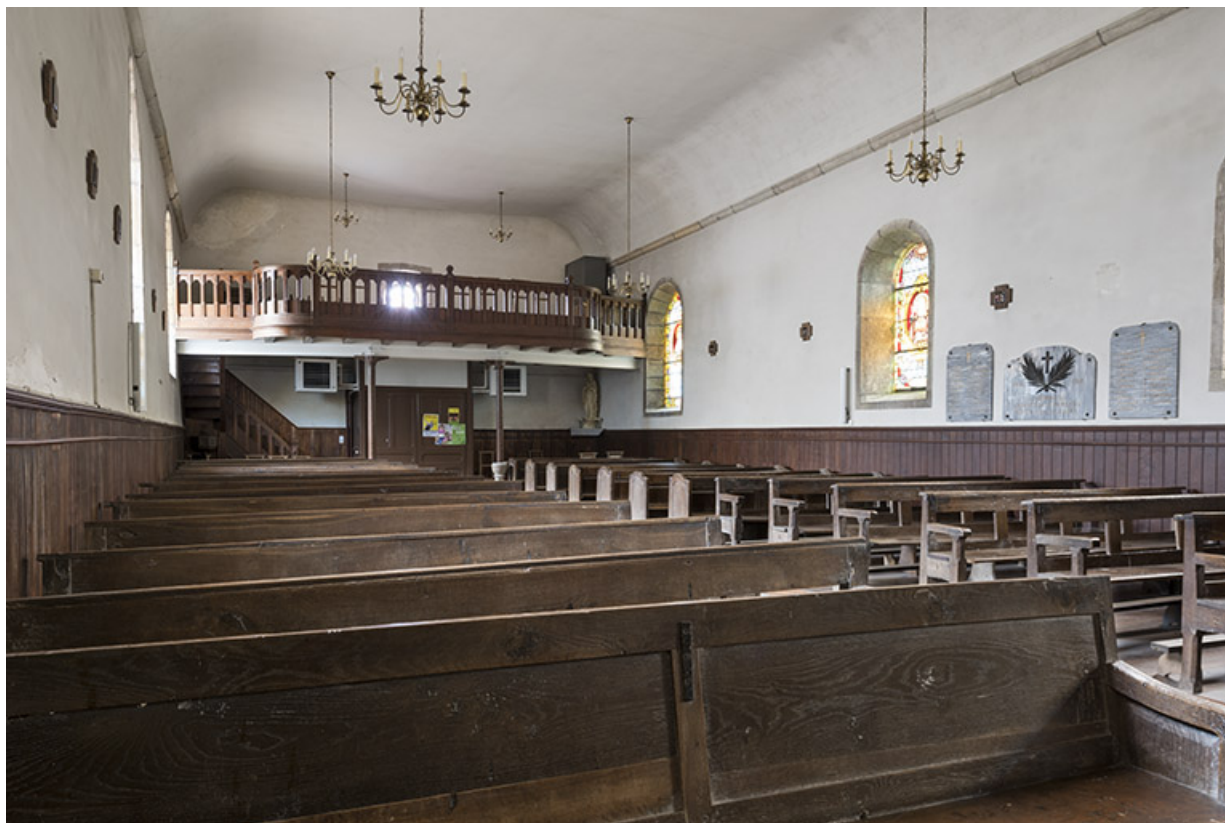
**Vue intérieure depuis l'entrée.**

Le plan intérieur est simple : nef unique sans délimitation ni piliers, éclairée par trois baies, sans transept ni bas côtés, avec une tribune, couvrement en arc déprimé. La rose au-dessus du portail est torsadée. Le chœur est à deux travées, vouté d'ogives, percé de deux portes de part et d'autre de l'autel et du retable 17ème siècle (classé). Celle de gauche est surmontée d'une niche contenant la lampe de sanctuaire. Dans la première travée, se trouve une porte latérale à gauche et une baie bouchée à droite. Deux niches sont aménagées dans les murs latéraux de la dernière travée : celle de droite est trilobée. Les chapiteaux sont à crochets.

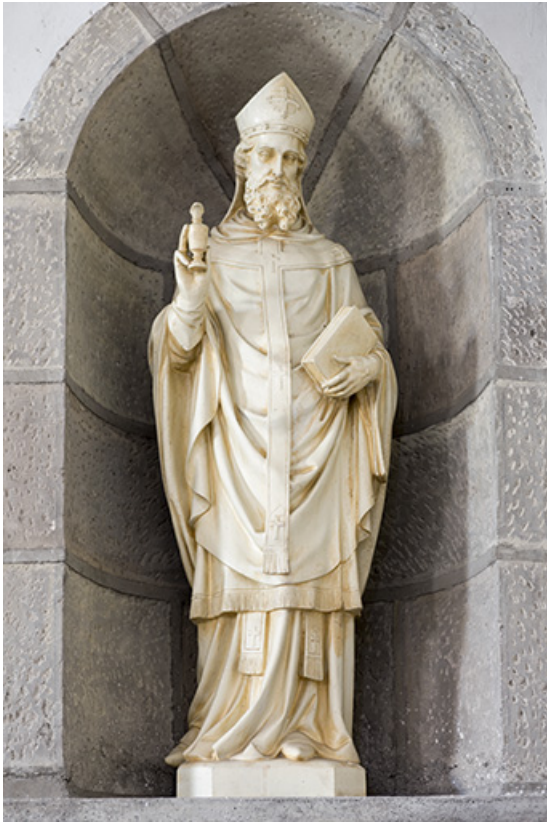
**Détail : niche trilobée à droite du chœur.**
