## ÉGLISE SAINT-PIERRE

Bourgogne-Franche-Comté, Haute-Saône  
Montureux-lès-Baulay  
rue de l'Église

Dossier IA70000664 réalisé en 2016

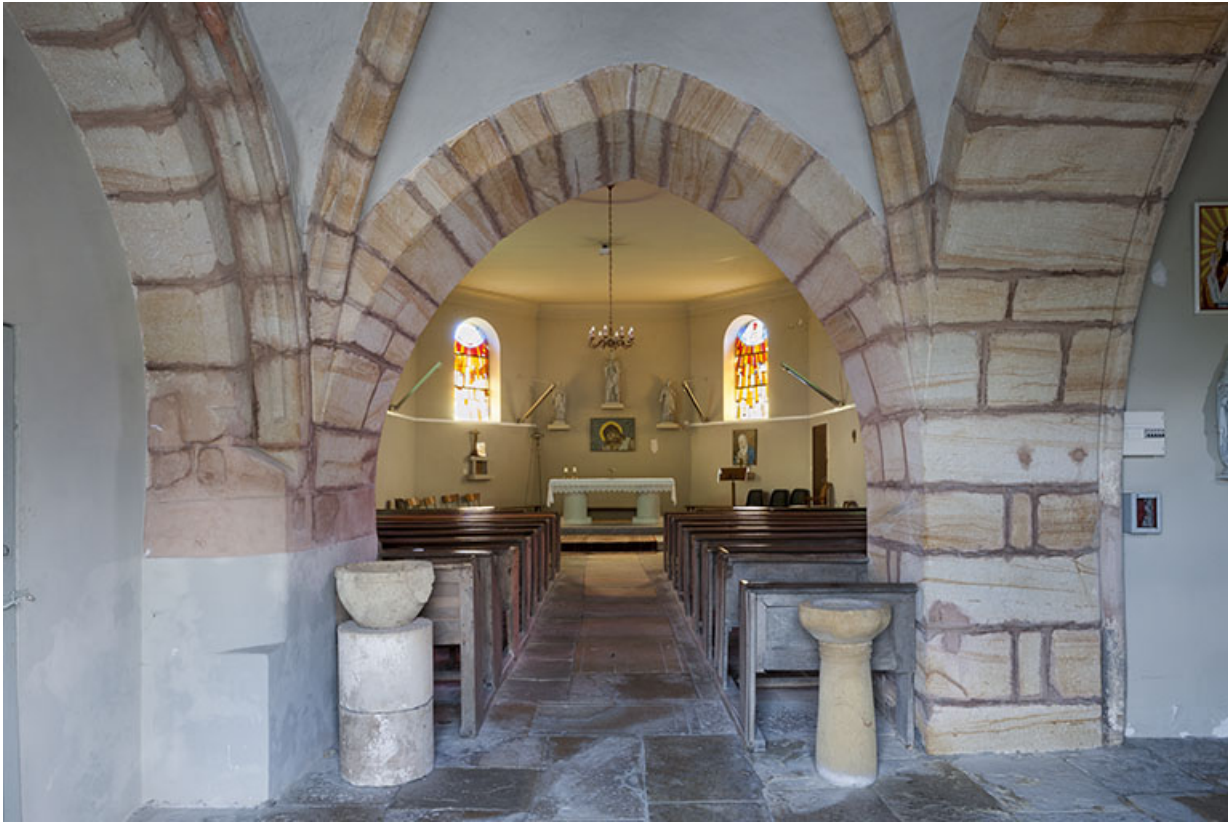
N° de l'illustration : 20167000323NUC4A

**La nef depuis le porche.**

Le porche est voûté en ogives et repose sur des piliers chanfreinés. La nef, en travée unique, est plafonnée.
