## FONTAINE-LAVOIR, RUE DU VAUX

Bourgogne-Franche-Comté, Haute-Saône  
Purgerot  
rue du Vaux

Dossier IA70000926 réalisé en 2017 revu en  
2018

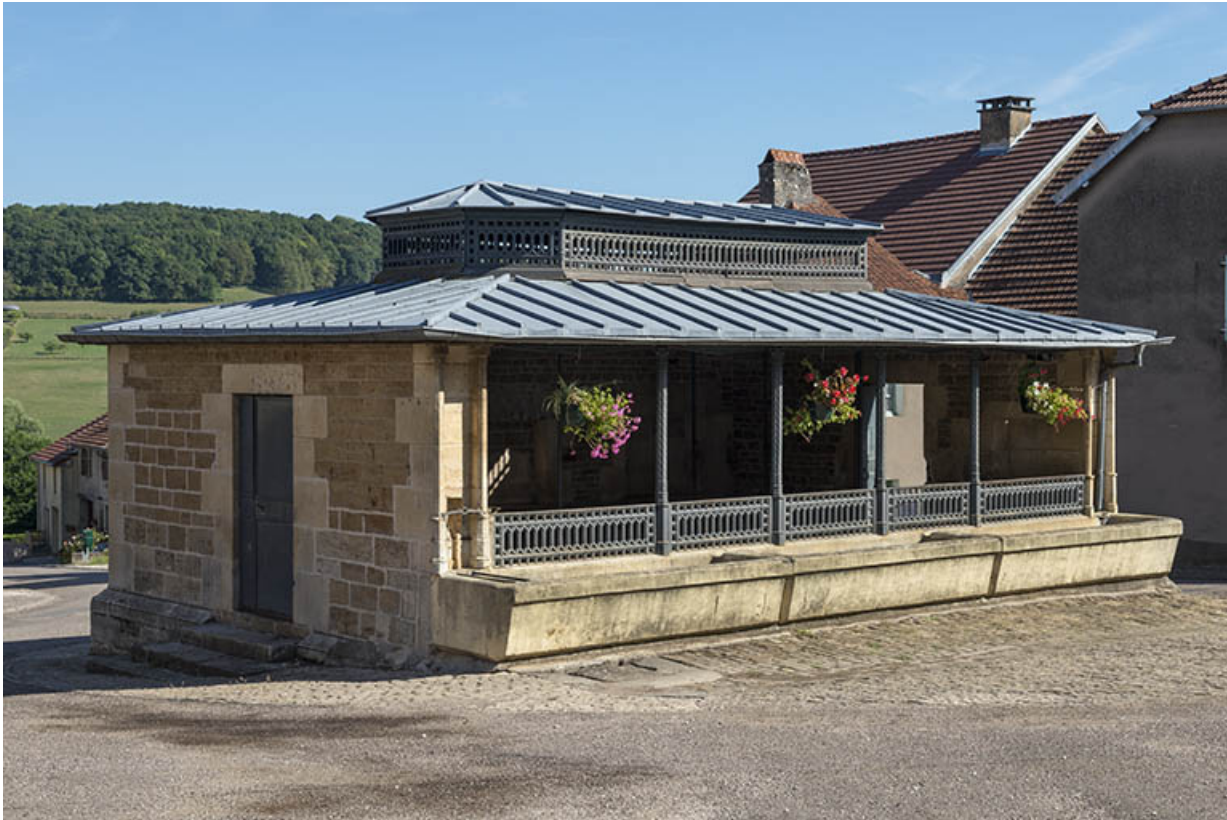
N° de l'illustration : 20177001314NUC4A

**Vue générale.**

Le lavoir se situe au centre de la place. Le sol est entièrement pavé autour de l'édifice. Les bassins et les trois murs du lavoir sont en pierre de taille. Le garde-corps, les colonnettes sur la façade ouverte sont en fonte ainsi que le lanterneau et son support. La couverture de l'édifice est en tôle galvanisée. Les abreuvoirs sont placés à l'extérieur. L'accès au lavoir s'effectue par des portes en fer situées sur les deux murs pignons.

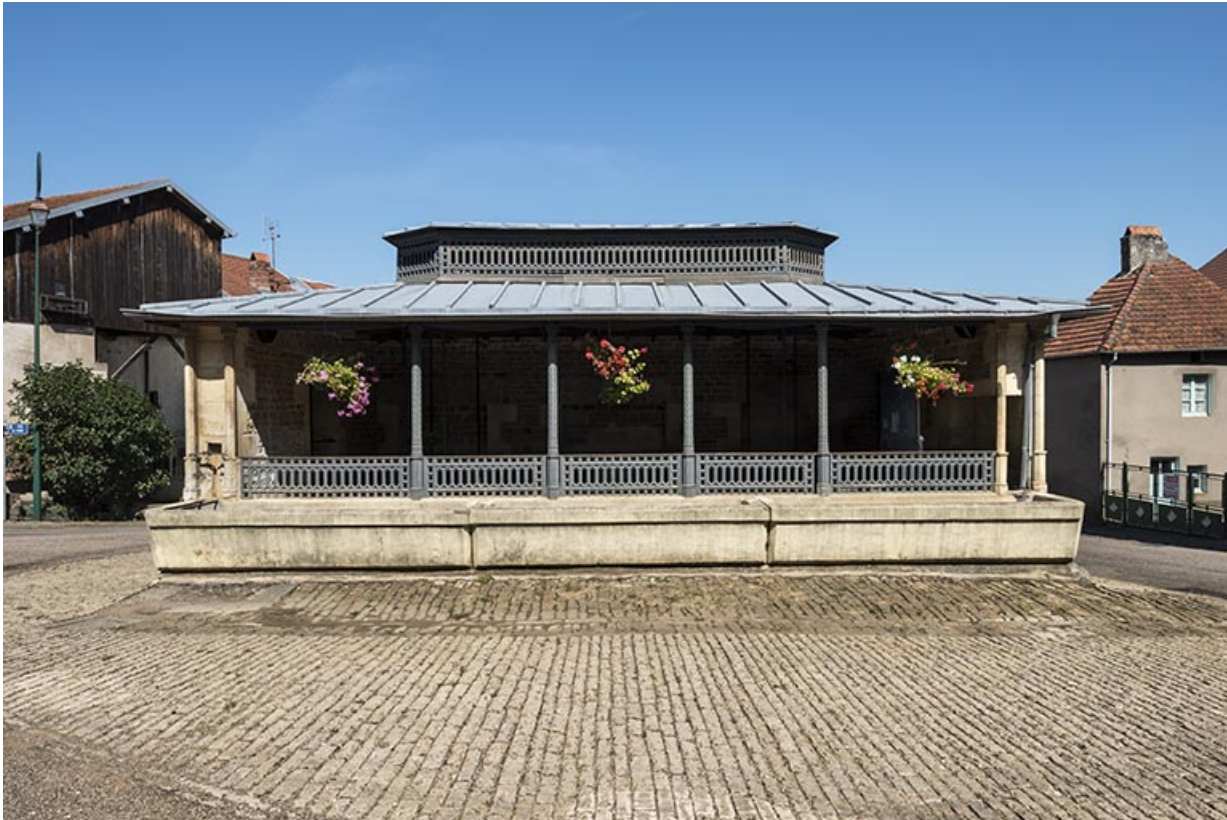
N° de l'illustration : 20177001318NUC4A

**La façade antérieure de l'édifice.**

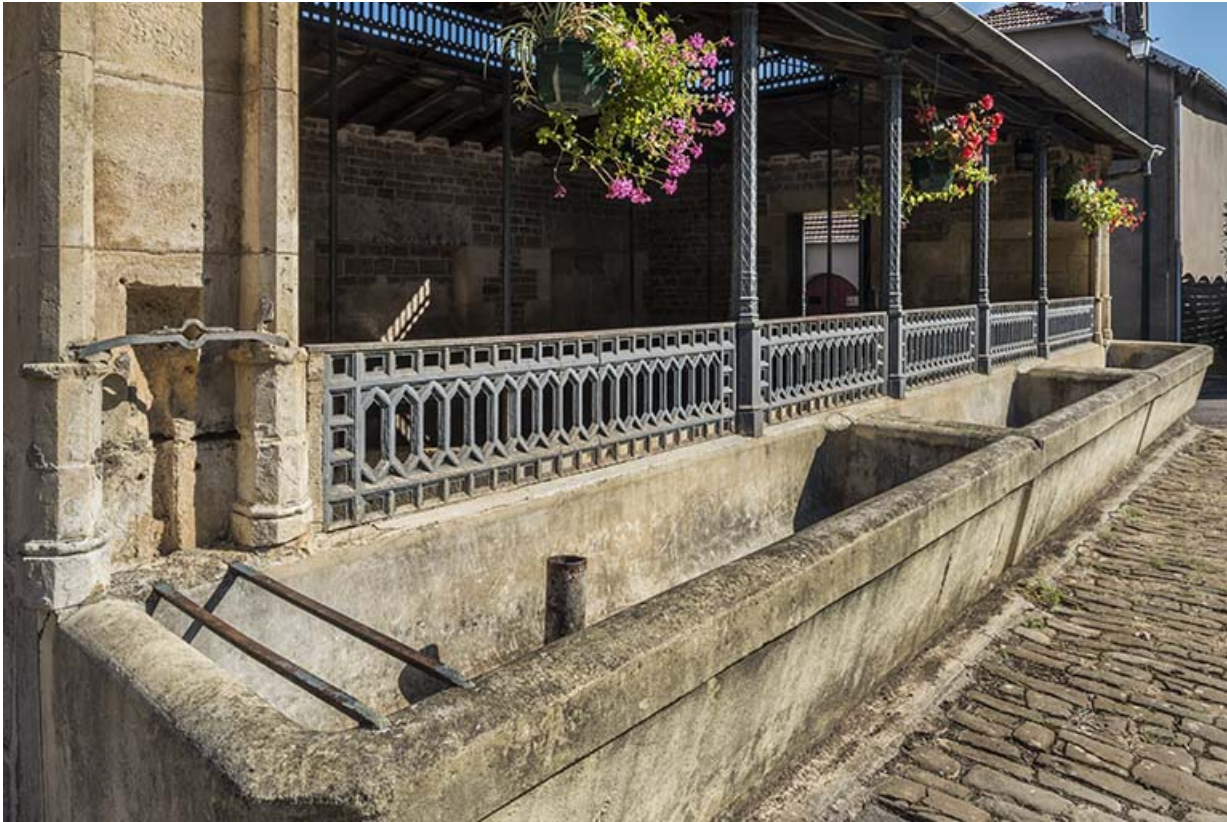
N° de l'illustration : 20177001315NUC4A

**L'abreuvoir.**

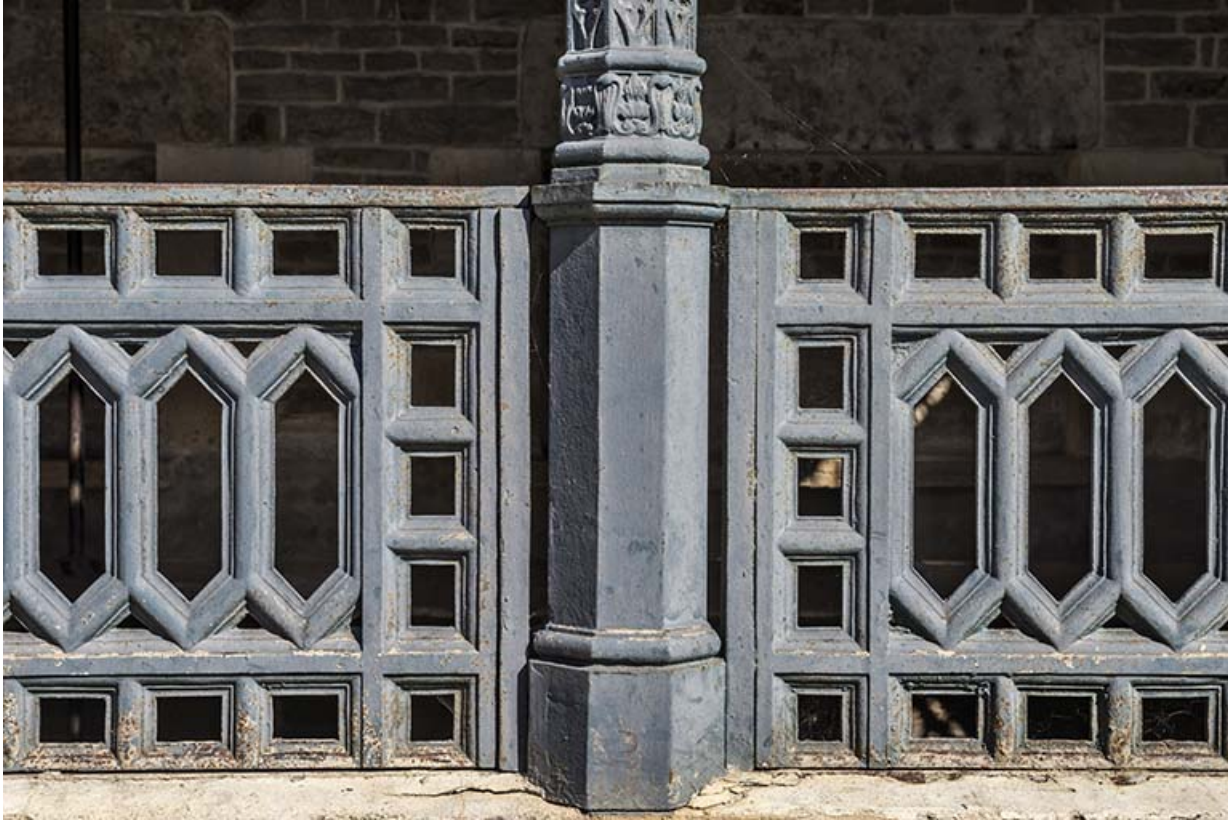
N° de l'illustration : 20177001317NUC4A

**Détail du garde-corps et d'une colone.**

Patret, qui réalisa la partie en fonte a apporté un soin tout particulier aux colonnettes en dessinant des motifs complexes (candélabres) inspirés de la Renaissance.

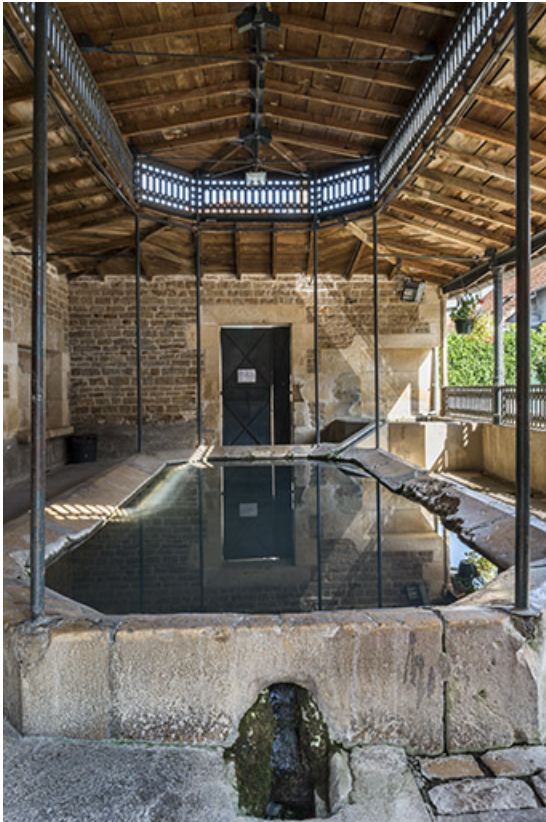
N° de l'illustration : 20177001325NUC4A

**Le bassin du lavoir.**

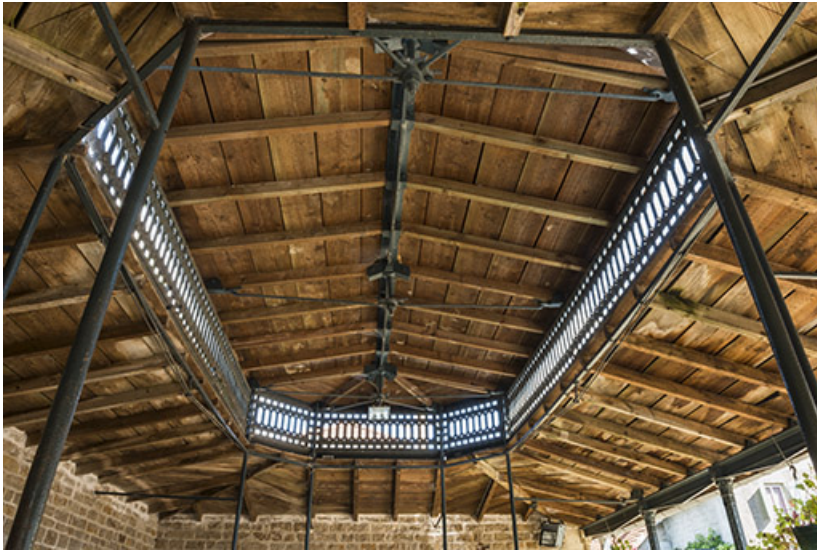
N° de l'illustration : 20177001326NUC4A

**Le lanterneau.**
