## DEMEURE

Bourgogne-Franche-Comté, Haute-Saône  
Purgerot  
rue de la Fontaine carrée

Dossier IA70000945 réalisé en 2017 revu en 2018

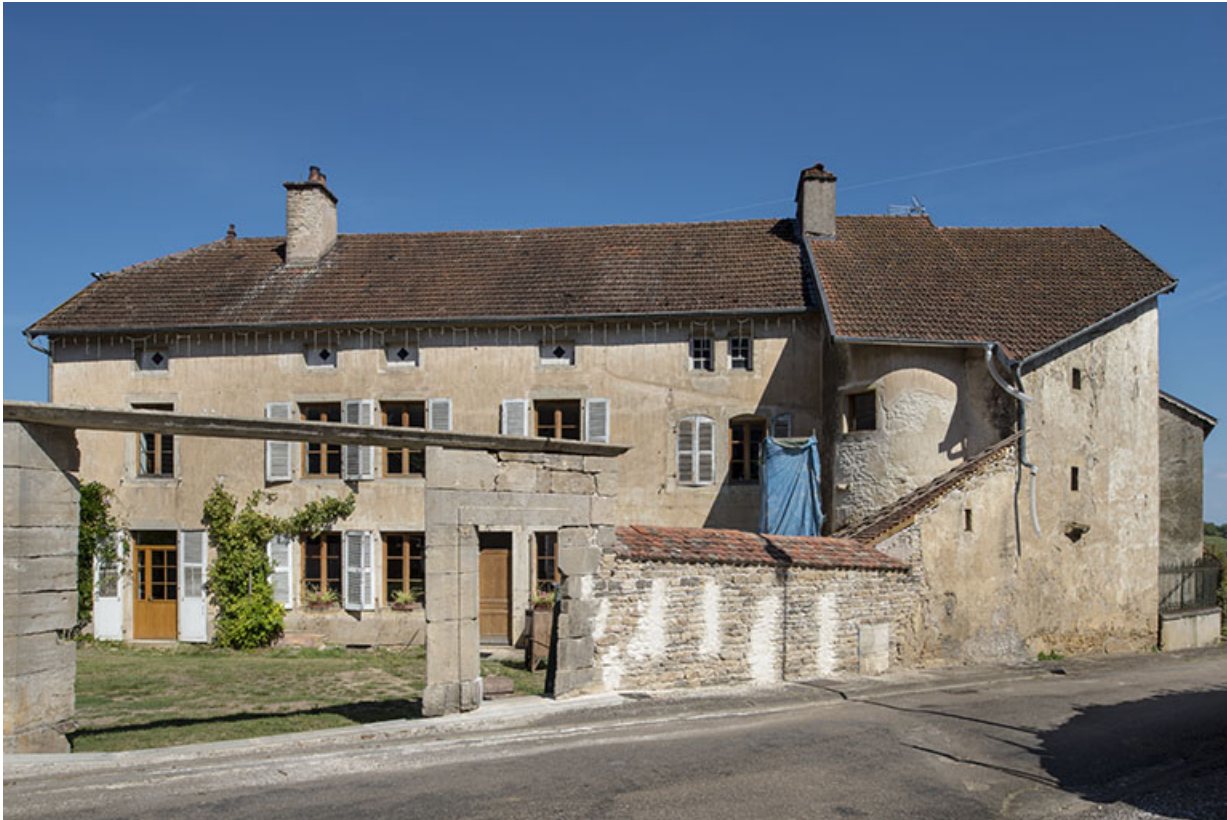
N° de l'illustration : 20177001285NUC4A

**La façade antérieure depuis la rue.**

Au cours du 18<sup>e</sup> siècle, l'édifice est agrandi sur la partie occidentale. La façade antérieure dispose d'une élévation ordonnancée, style architectural en vogue à cette époque ; l'ensemble devait être assez proche de la représentation du plan cadastral de 1826. La présence de baies à linteau délardé en arc segmentaire permettrait de dater ce remaniement de l'époque Louis XV. En 1827, le propriétaire est Claude-François Girardot, notaire et maire de Purgerot (1819-1828). En 1868, la demeure est acquise par un juge de paix, Augustin Chiffert, qui sera également maire de la commune entre 1835 et 1843. Hubert Duvernoy, gendre du juge Chiffert, fit agrandir la maison côté jardin vers la fin du 19<sup>e</sup> siècle afin d'installer son étude de notaire au rez-de-chaussée ; il l'avait acquise auprès d'Armand Thévenot qui habitait rue du Vaux, dans l'ancienne cure. A la fin du 19<sup>e</sup> siècle, comme l'indique la date portée sur la clé voûte de la porte cochère (1882), le mur pignon oriental est remanié ainsi que la grange et son accès .

La demeure a des murs en moellons calcaires enduits. Le toit, à longs pans, a une couverture de tuiles mécaniques. Le bâtiment comporte un sous-sol, un rez-de-chaussée, deux étages carrés et un étage de comble, desservis par un escalier dans œuvre et un second à vis en demi-hors-d'œuvre. La façade antérieure a des fenêtres à linteau droit sur sa partie occidentale et à linteau délardé à arc segmentaire sur sa partie orientale (y compris sur le mur pignon, rue du Vaux). La grange a une porte à arc en anse de panier avec une clé de voute.

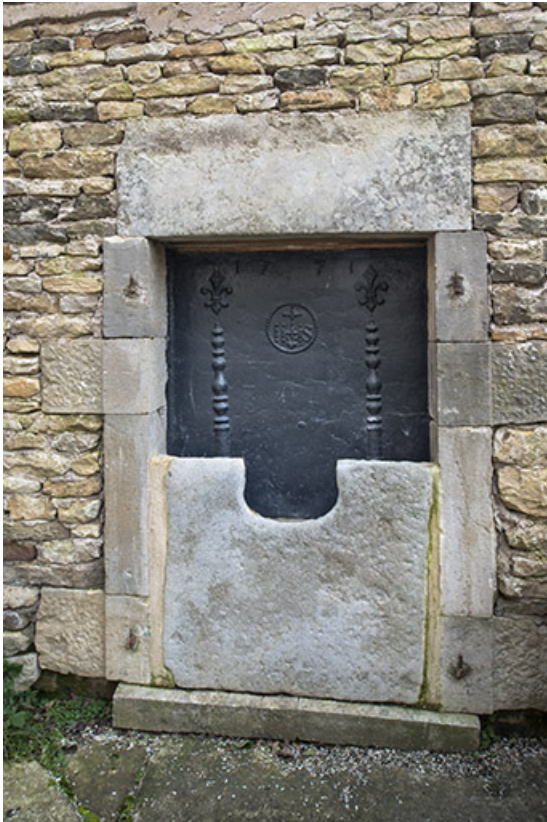
N° de l'illustration : 20187000046NUC4A

**Une des deux planques de cheminée de la demeure entreposée dans la cour.**  
70, Purgerot rue de la Fontaine carrée

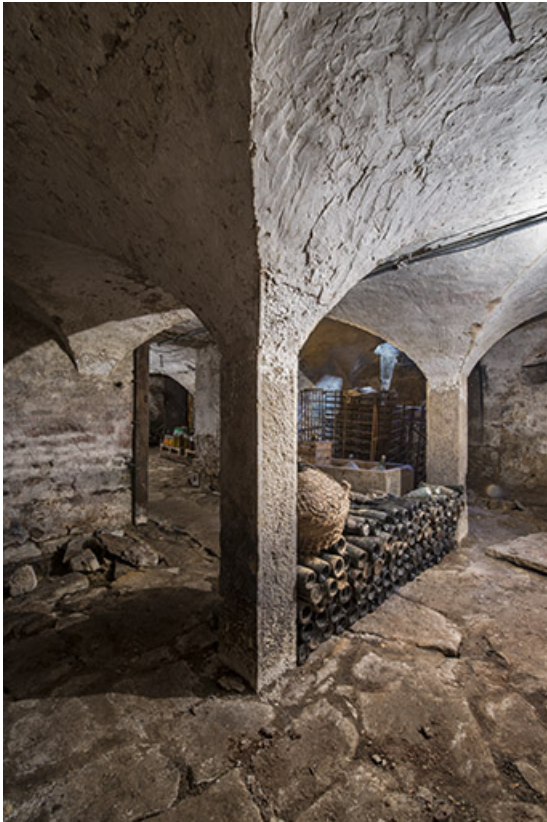
N° de l'illustration : 20187000053NUC4A

**Détail d'une colonne supportant les voûtes.**

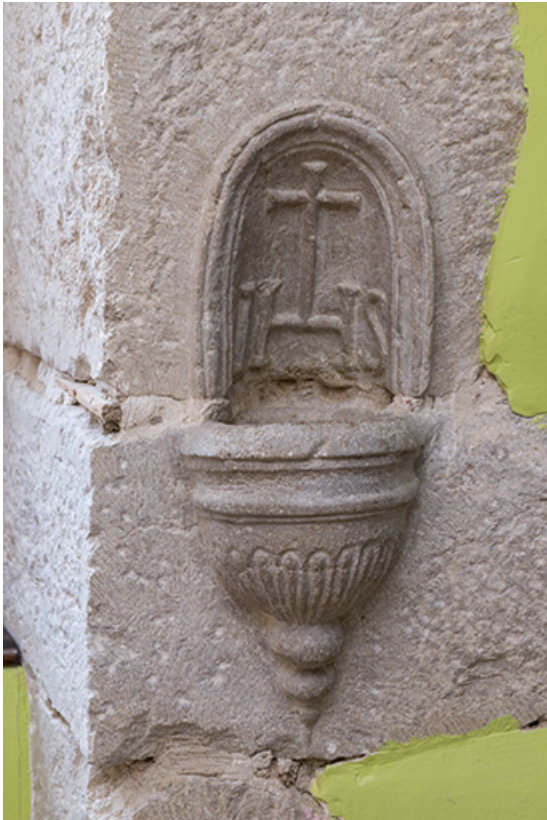
N° de l'illustration : 20187000057NUC4A

**Bénitier taillé dans le calcaire de l'encadrement d'une fenêtre, premier étage (dans une autre chambre).**  
70, Purgerot rue de la Fontaine carrée
