## USINE DE PETITE MÉTALLURGIE ET D'HORLOGERIE JAPY DITE LA PENDULERIE, ACTUELLEMENT IMMEUBLE À LOGEMENTS ET MUSÉE FRÉDÉRIC JAPY

Bourgogne-Franche-Comté, Territoire de Belfort  
Beaucourt  
16 à 30 rue Frédéric Japy

Dossier IA90000076 réalisé en 2000  
Auteur(s) : Bernard Lardière, Raphaël Favereaux

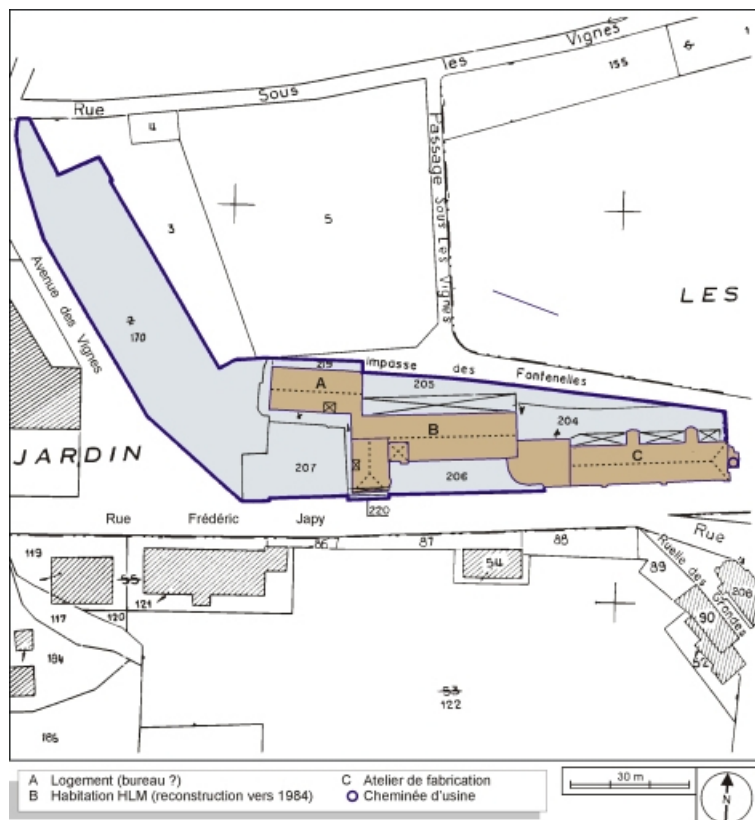
**Plan-masse et de situation. Extrait du plan cadastral, 1984, section AL, 1:1000.**  
90, Beaucourt, 16 à 30 rue Frédéric Japy

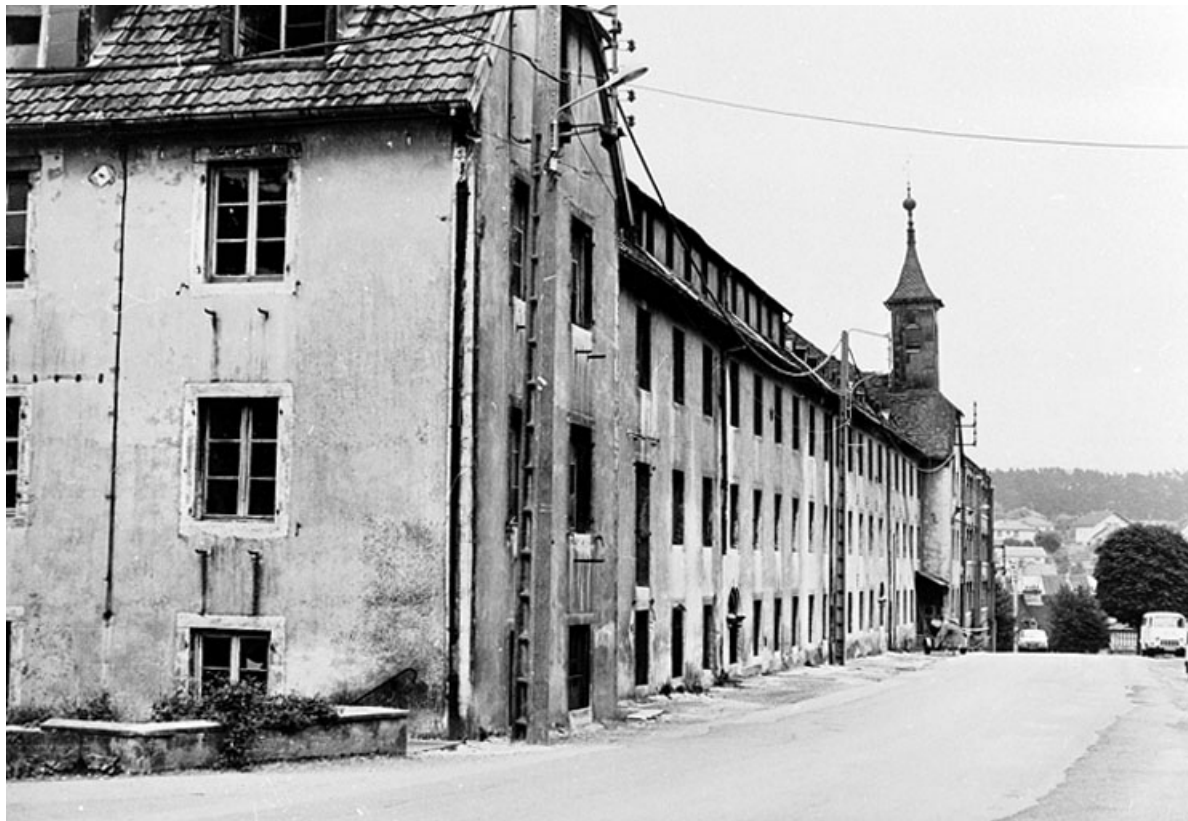
**Façade sur rue avant destruction (état en 1978).**

- **Façade sur rue avant destruction (état en 1978).**  
Façade sur rue avant destruction (état en 1978). SRI. Enquête régionale sur les bâtiments industriels (1979-1981), par Goetz, B. (photographe)  
Lieu de conservation : Musée du Château de Montbéliard

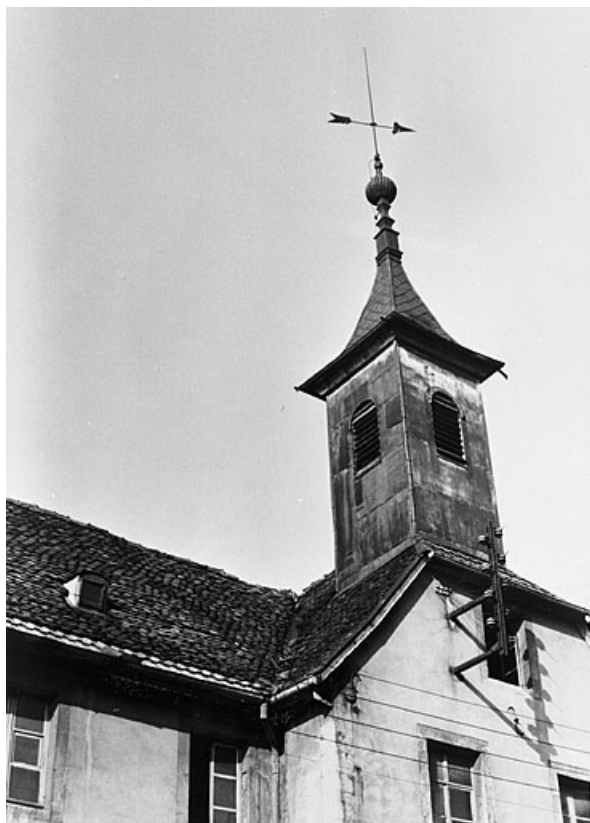
**Le clocher surmontant le pavillon ouest en 1976 [avant destruction].**

- **Le clocher surmontant le pavillon ouest en 1976 [avant destruction].**  
Le clocher surmontant le pavillon ouest en 1976 [avant destruction]. SRI. Enquête régionale sur les bâtiments industriels (1979-1981), par Tchirakadzé, Ch. (photographe)  
Lieu de conservation : Musée du Château de Montbéliard

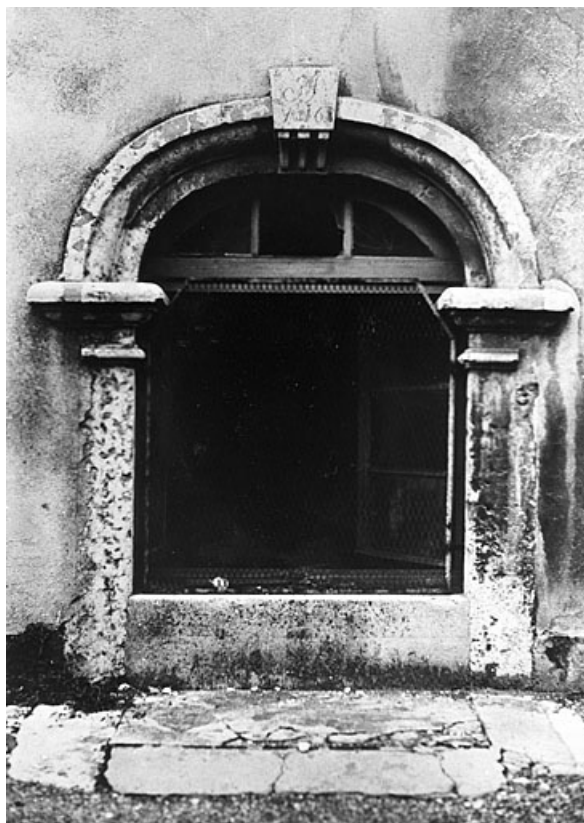
**Baie sur la façade sud (état en 1978).**

- **Baie sur la façade sud (état en 1978).**  
Baie sur la façade sud (état en 1978). SRI. Enquête régionale sur les bâtiments industriels (1979-1981), par Goetz, B. (photographe)  
Lieu de conservation : Musée du Château de Montbéliard

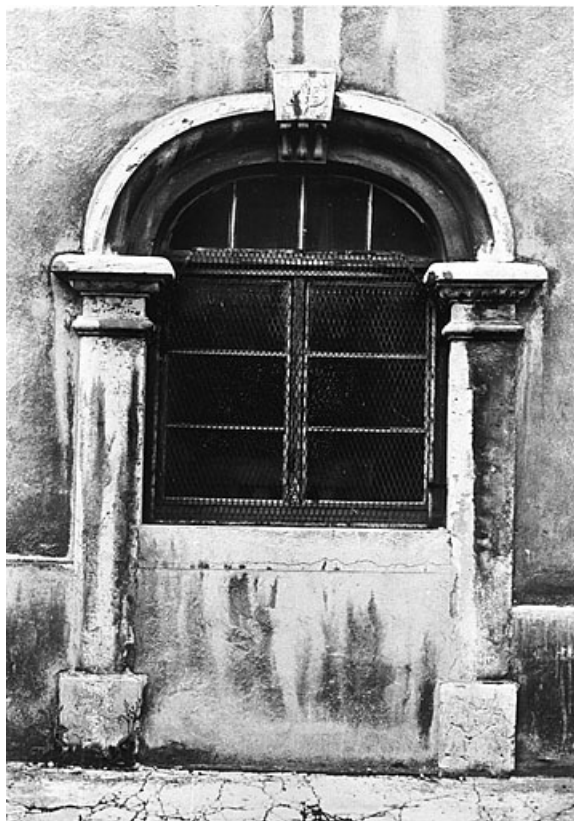
**Seconde baie sur la façade sud (état en 1978).**

- **Seconde baie sur la façade sud (état en 1978).**

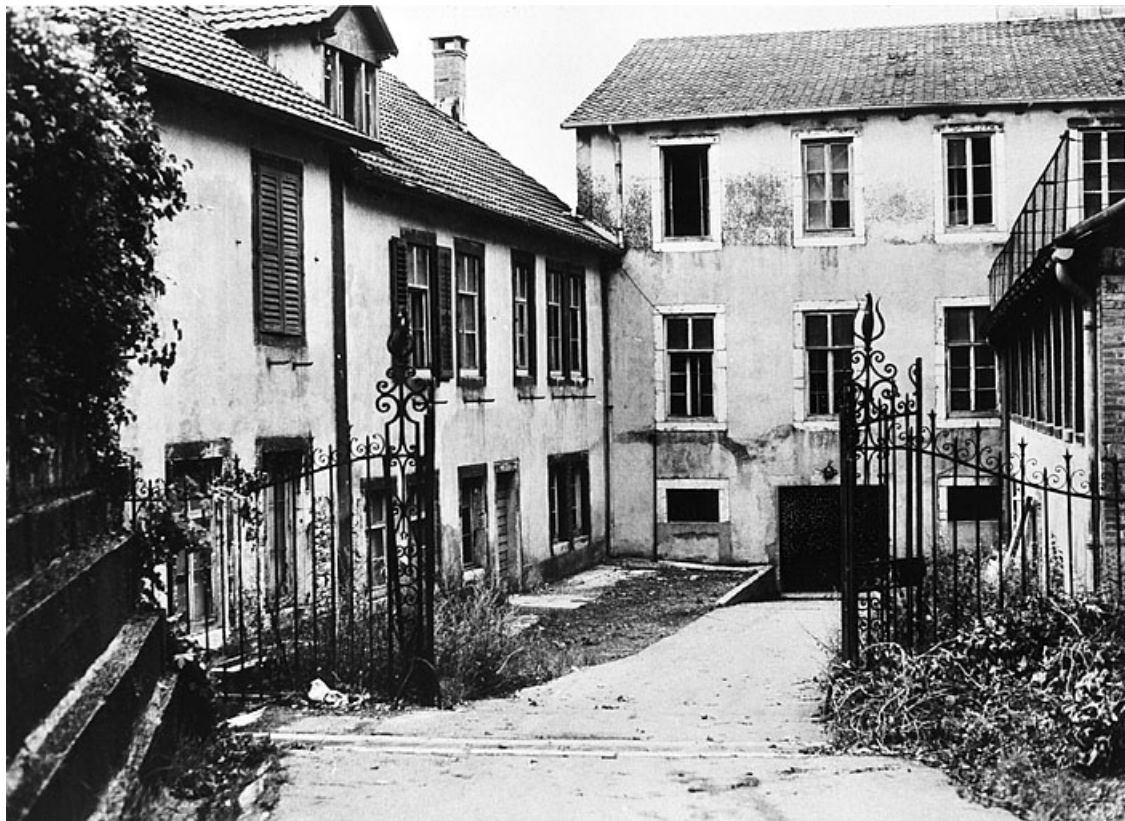
**Bâtiments ouest : bureaux et logements à gauche, atelier de fabrication au fond (état en 1978).**

- **Bâtiments ouest : bureaux et logements à gauche, atelier de fabrication au fond (état en 1978).**  
Bâtiments ouest : bureaux et logements à gauche, atelier de fabrication au fond (état en 1978). SRI. Enquête régionale sur les bâtiments industriels (1979-1981), par Goetz, B. (photographe)  
Lieu de conservation : Musée du Château de Montbéliard

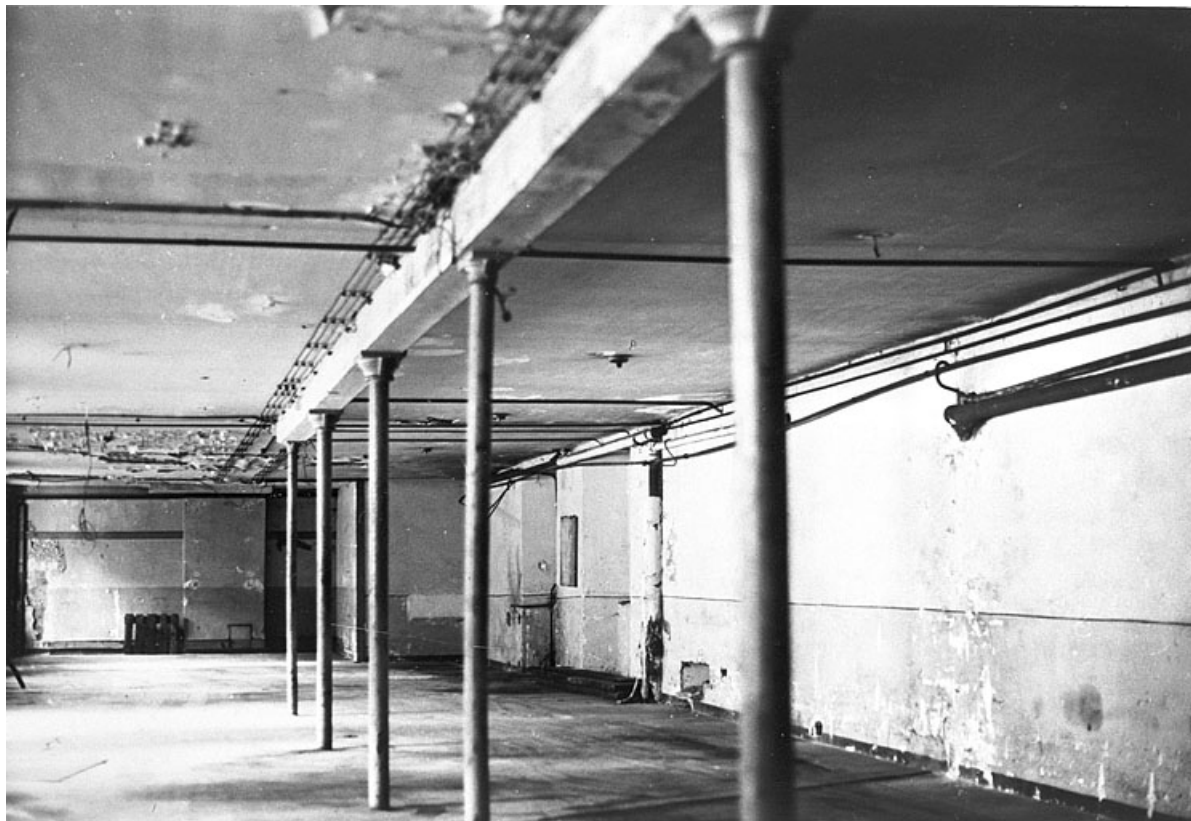
**L'atelier au rez-de-chaussée (état en 1978).**

- **L'atelier au rez-de-chaussée (état en 1978).**  
L'atelier au rez-de-chaussée (état en 1978). SRI. Enquête régionale sur les bâtiments industriels (1979-1981), par Goetz, B. (photographe)  
Lieu de conservation : Musée du Château de Montbéliard

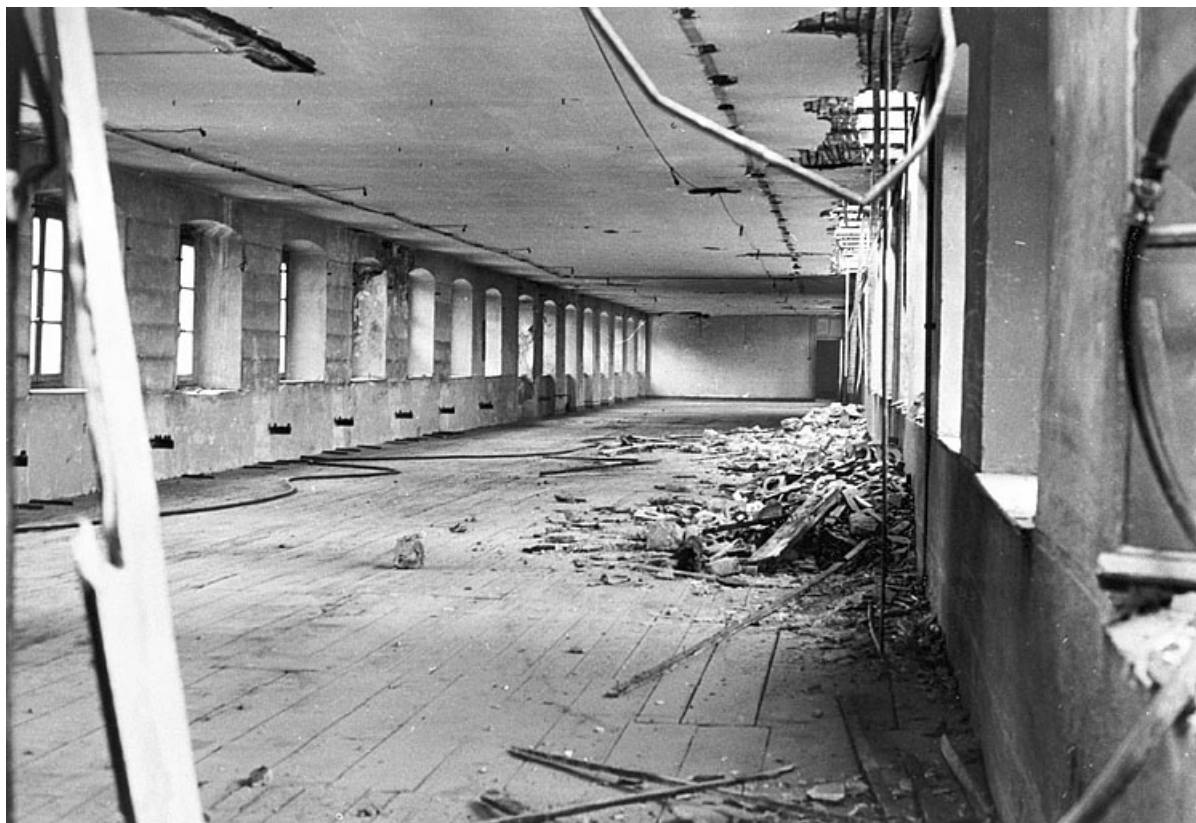
**Atelier au second étage (état en 1978).**

- **Atelier au second étage (état en 1978).**

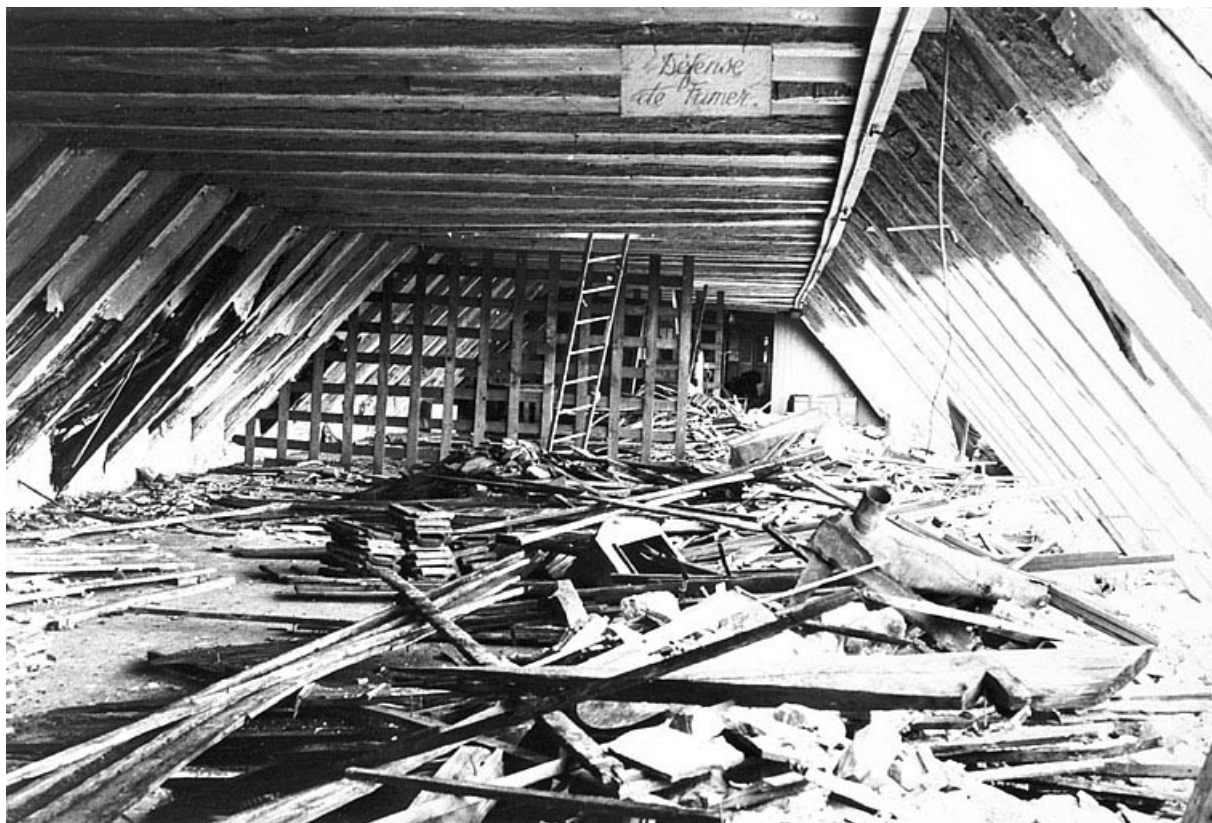
**L'étage de comble (état en 1978).**

- **L'étage de comble (état en 1978).**  
L'étage de comble (état en 1978). SRI. Enquête régionale sur les bâtiments industriels (1979-1981), par Goetz, B. (photographe)  
Lieu de conservation : Musée du Château, Montbéliard

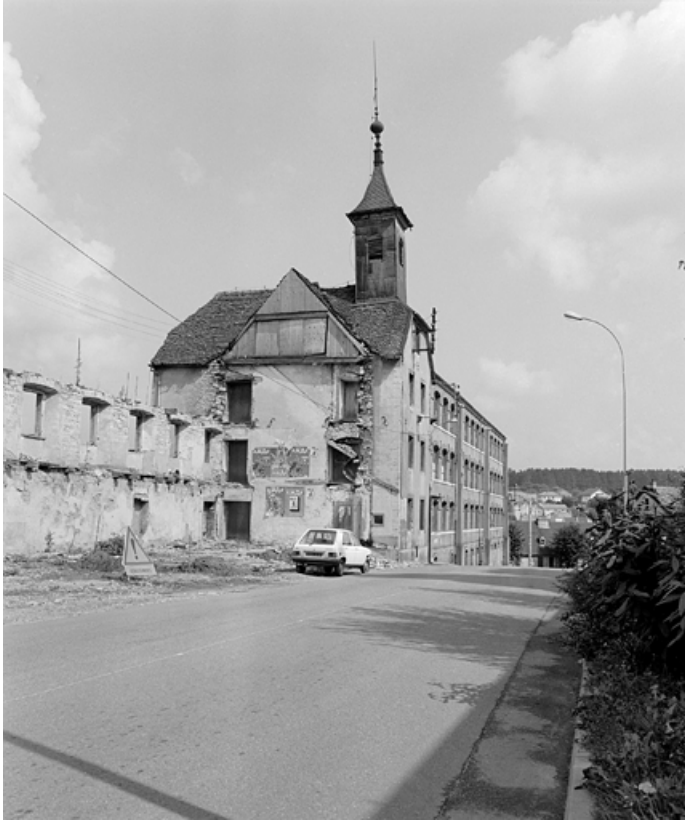
**La Pendulerie en 1981. Au second plan, façade sur rue de l'extension des années 1892. SRI. Inventaire topographique du canton de Beaucourt (1981-1982).**

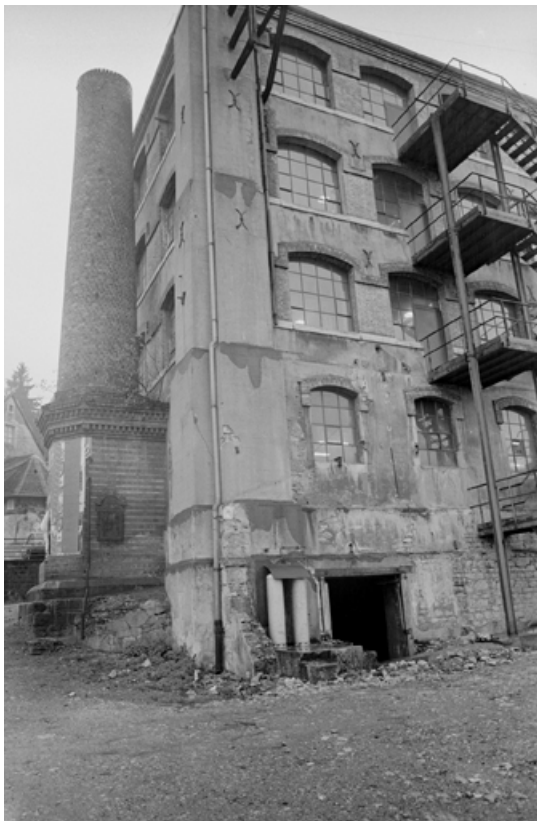
**Extrémité de l'extension des années 1892 : détail de la cheminée sur la façade est (état en 1981). SRI. Enquête régionale sur les bâtiments industriels (1979-1981).**

L'atelier de fabrication construit en 1892 est en brique et moellon de calcaire enduit, à un étage de soubassement, rez-de-chaussée surélevé et deux étages carrés, couvert d'un toit à longs pans en tuile mécanique. La cheminée en brique a été tronquée.

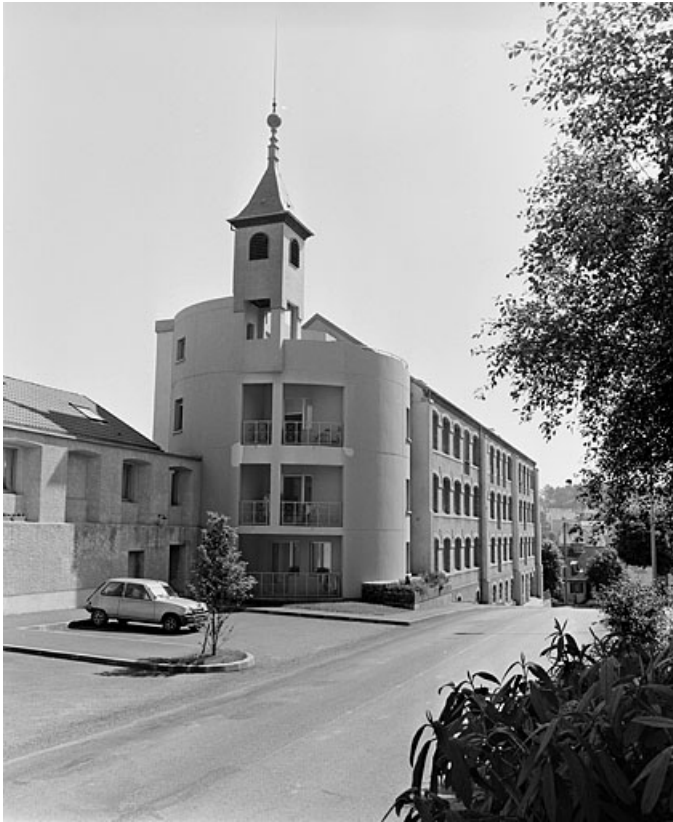
**Etat en 1986, après la reconversion en logements H.L.M. SRI. Inventaire topographique du canton de Beaucourt (1981-1982).**  
90, Beaucourt

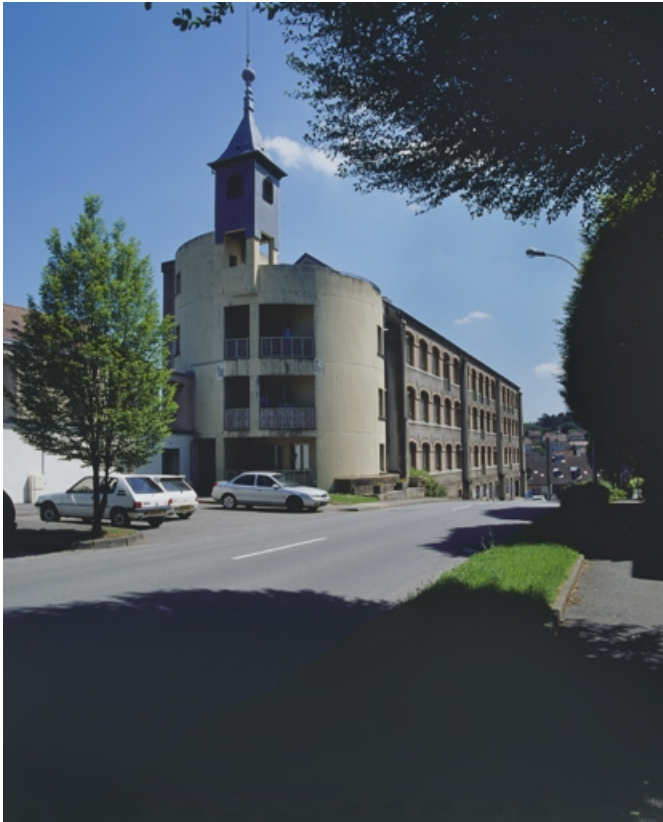
**Extrémité ouest de l'atelier de fabrication.**

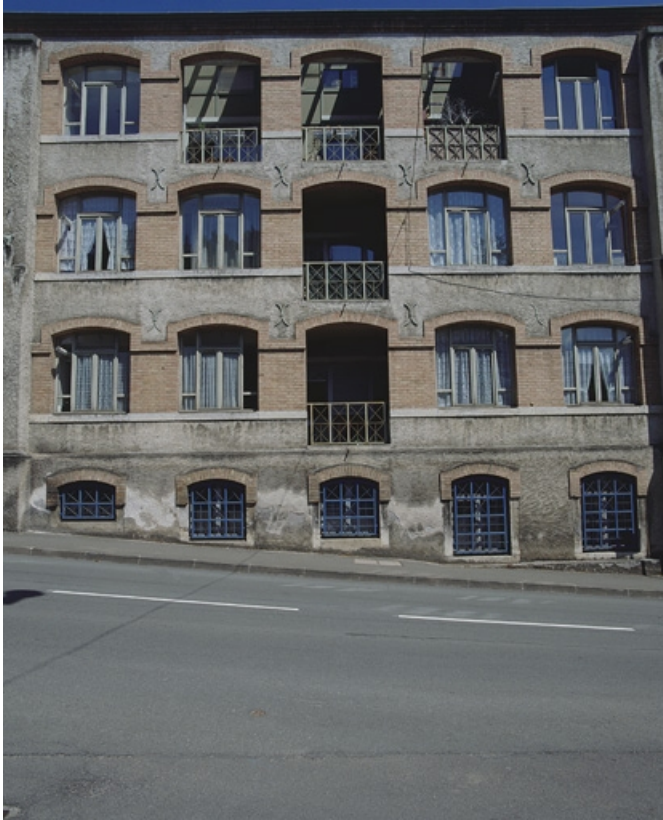
**Travées de la façade antérieure.**

**Elévation** : élévation à travées

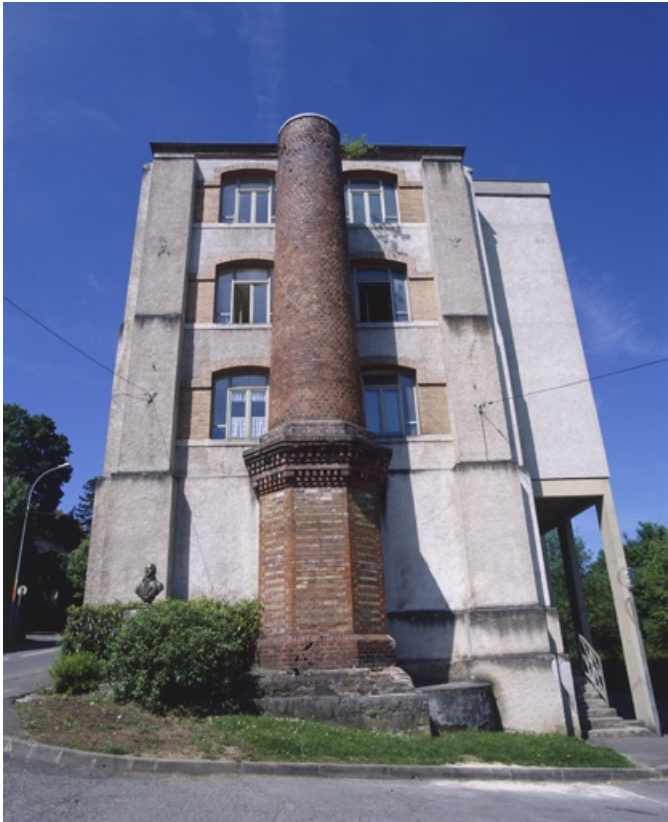
**Façade est et cheminée (tronquée).**
