# TUILERIE ET BRIQUETERIE LITTOT ET DOCHTERMANN, PUIS DOCHTERMANN, PUIS SCIERIE ET USINE DE MENUISERIE LÉON DUPONT ET CIE, ACTUELLEMENT ÉCOLE PROFESSIONNELLE

Bourgogne-Franche-Comté, Territoire de Belfort  
Belfort  
3 rue de Soissons

Dossier IA90000118 réalisé en 2000 revu en 2001

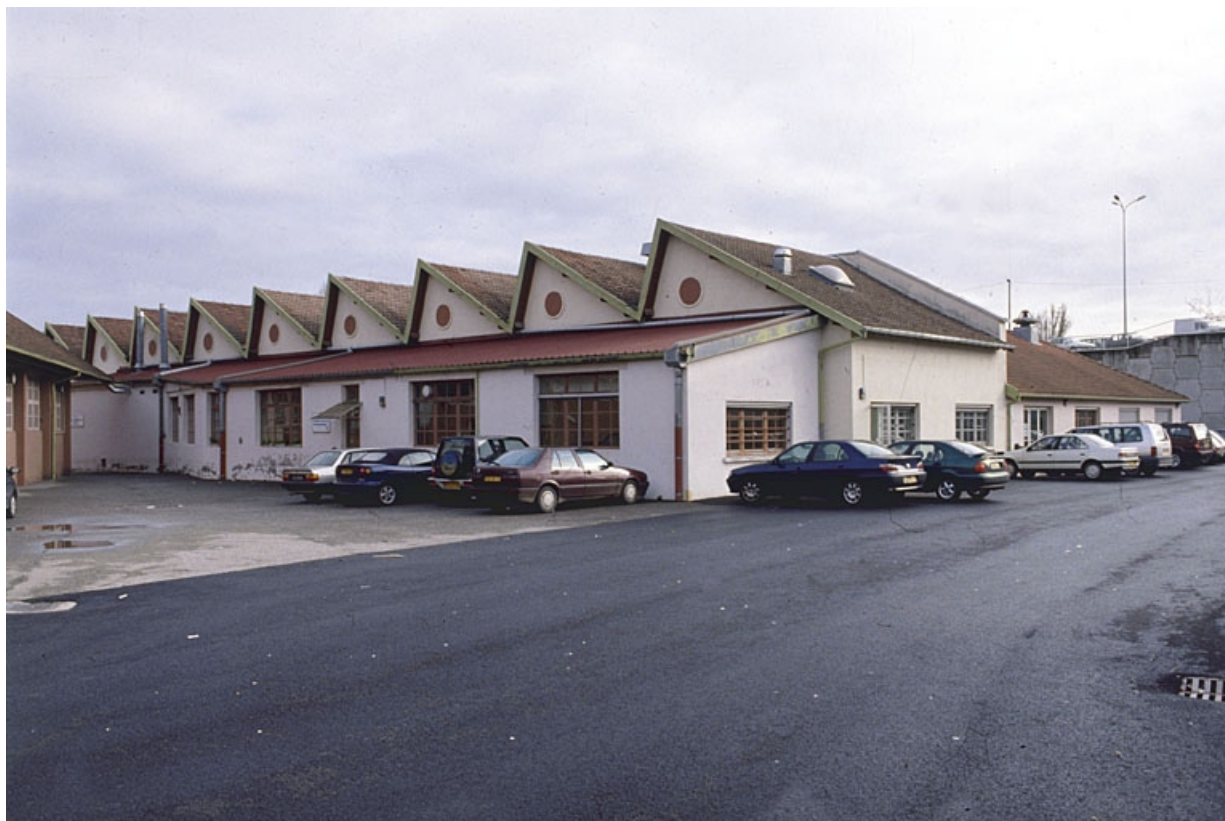
N° de l'illustration : 20019000622ZA

**Vue de trois quarts de l'ancien atelier de fabrication.**

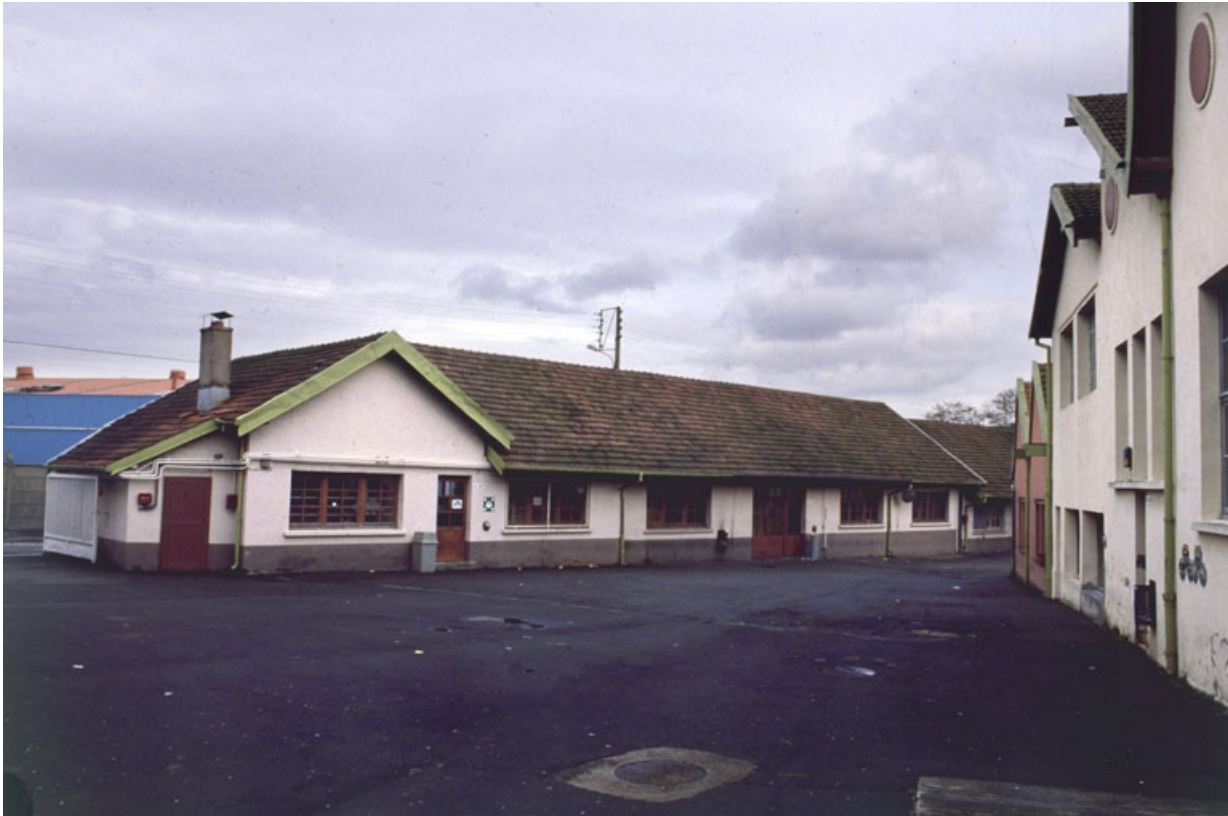
N° de l'illustration : 20019000624ZA

**Anciens entrepôts industriels convertis en salles de classe.**

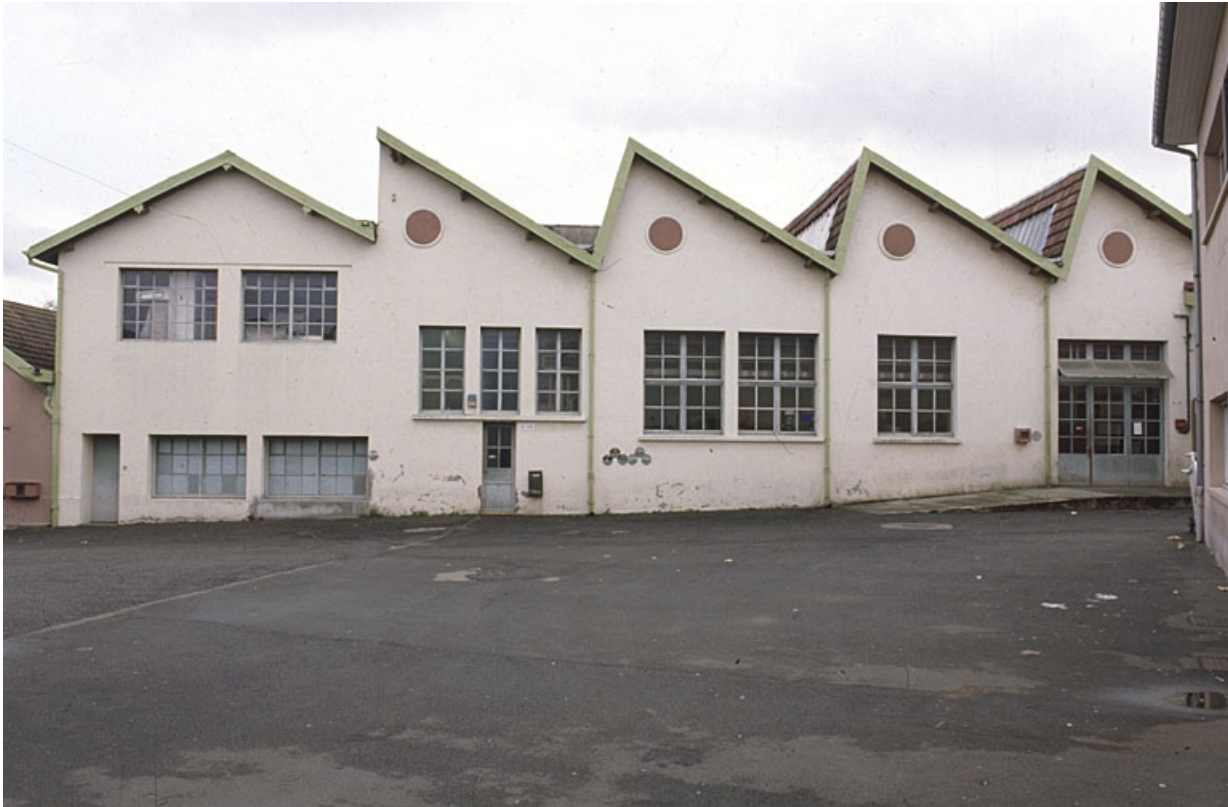
N° de l'illustration : 20019000626ZA

**Pignons nord de l'ancien atelier de fabrication.**

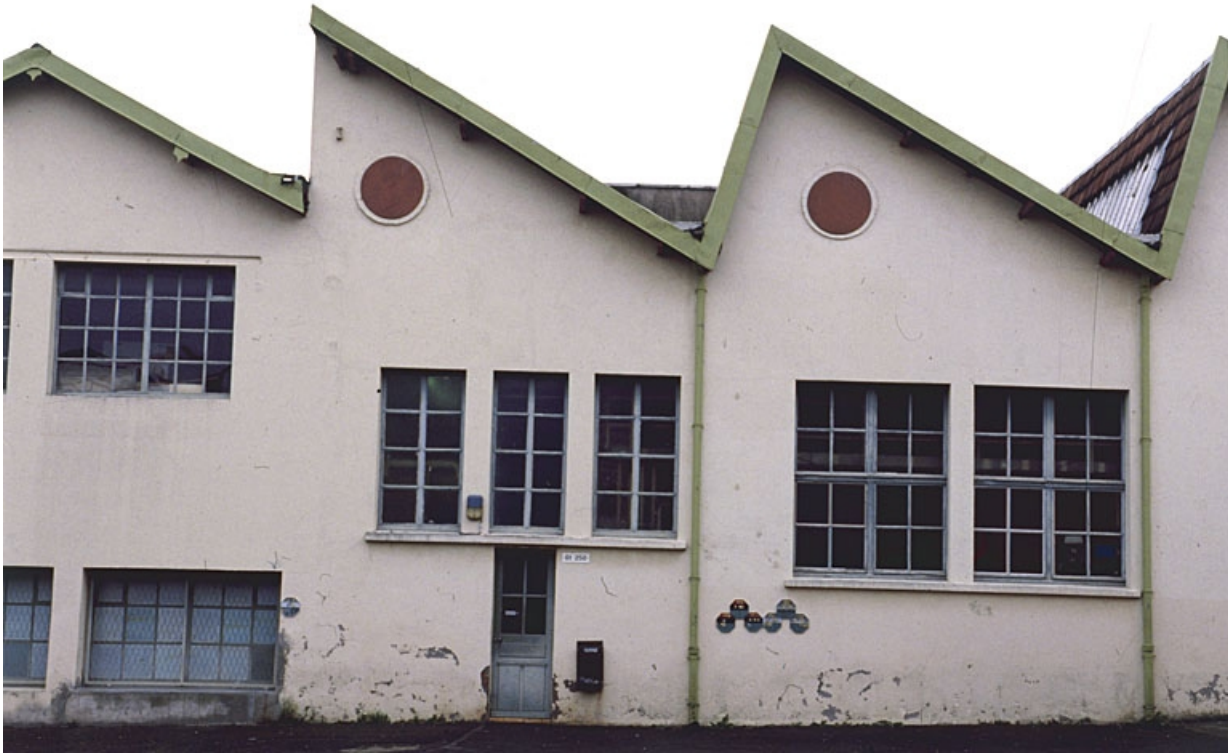
N° de l'illustration : 20019000628ZA

**Détail des pignons nord de l'ancien atelier de fabrication.**

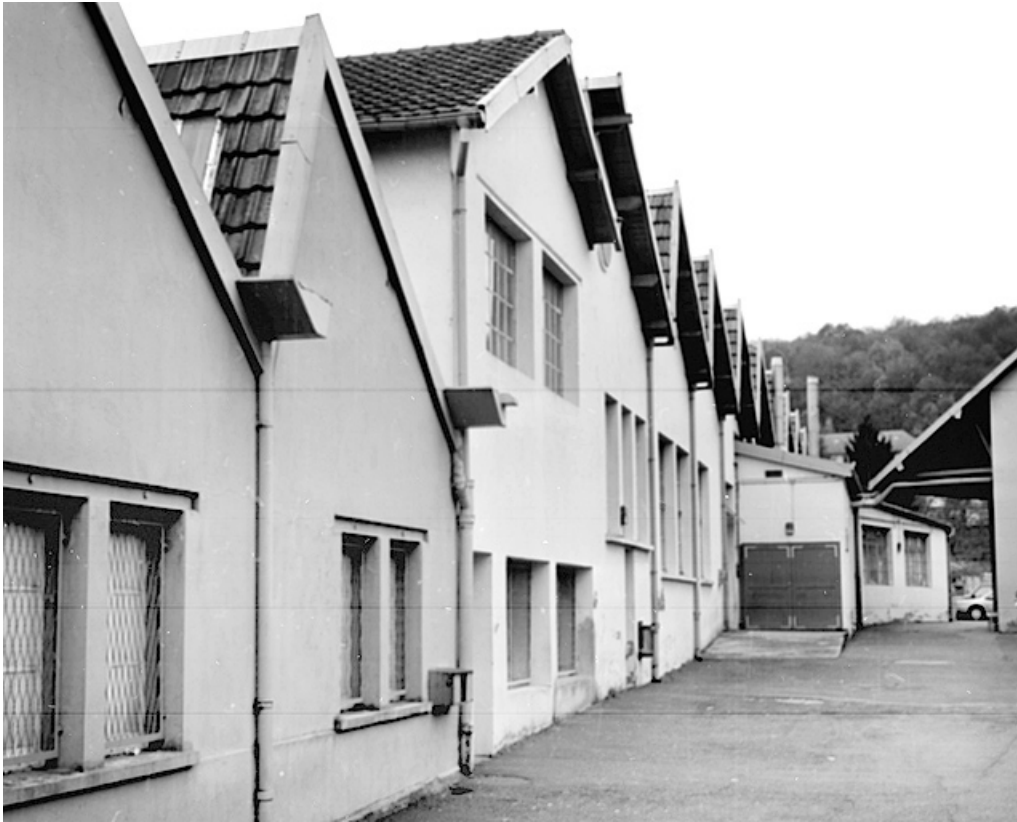
N° de l'illustration : 20019000631X

**Alignement nord de l'ancien atelier de fabrication.**

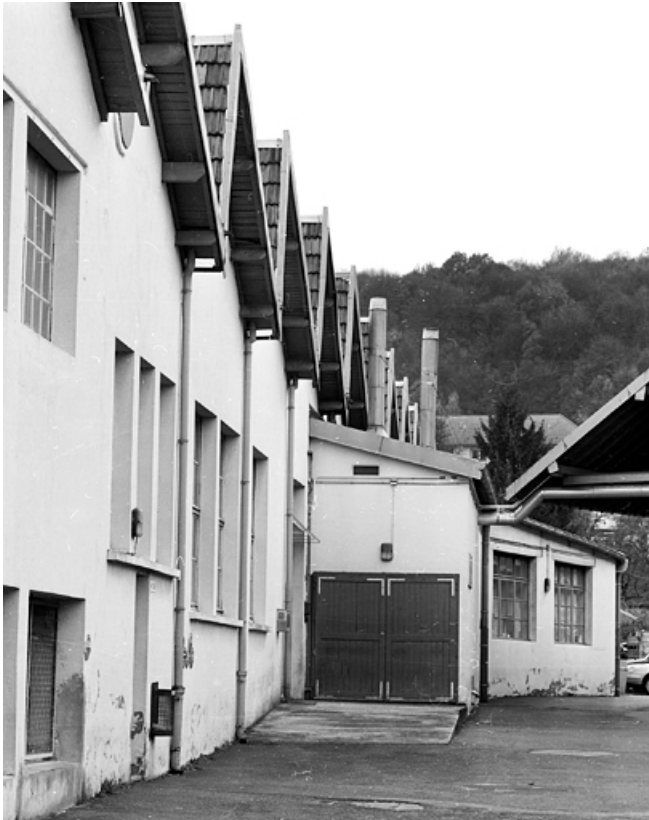
N° de l'illustration : 20019000633X

**Détail de l'alignement nord de l'ancien atelier de fabrication.**
