## HORLOGE D'ÉDIFICE PROST FRÈRES

Bourgogne-Franche-Comté, Jura  
Morez  
place Jean Jaurès

Dossier IM39002340 réalisé en 2010

**Dénomination** : horloge d'édifice

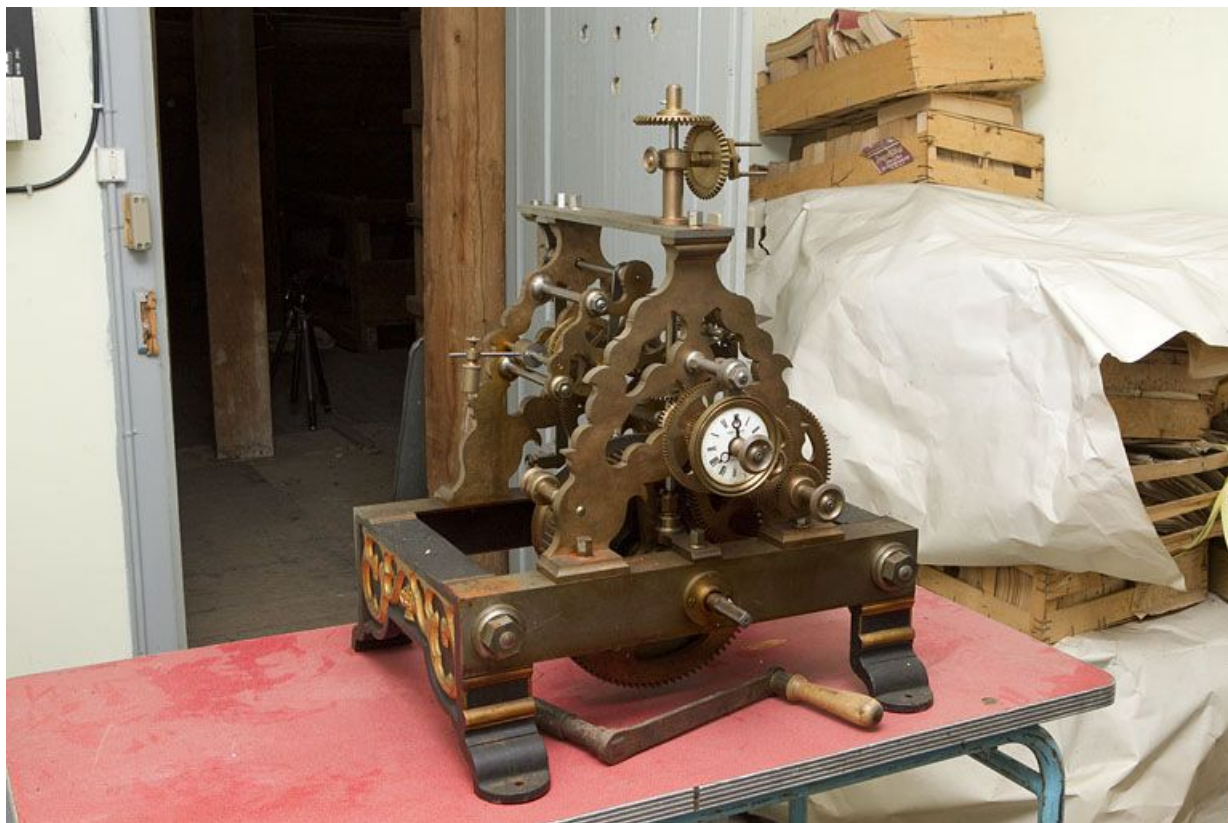
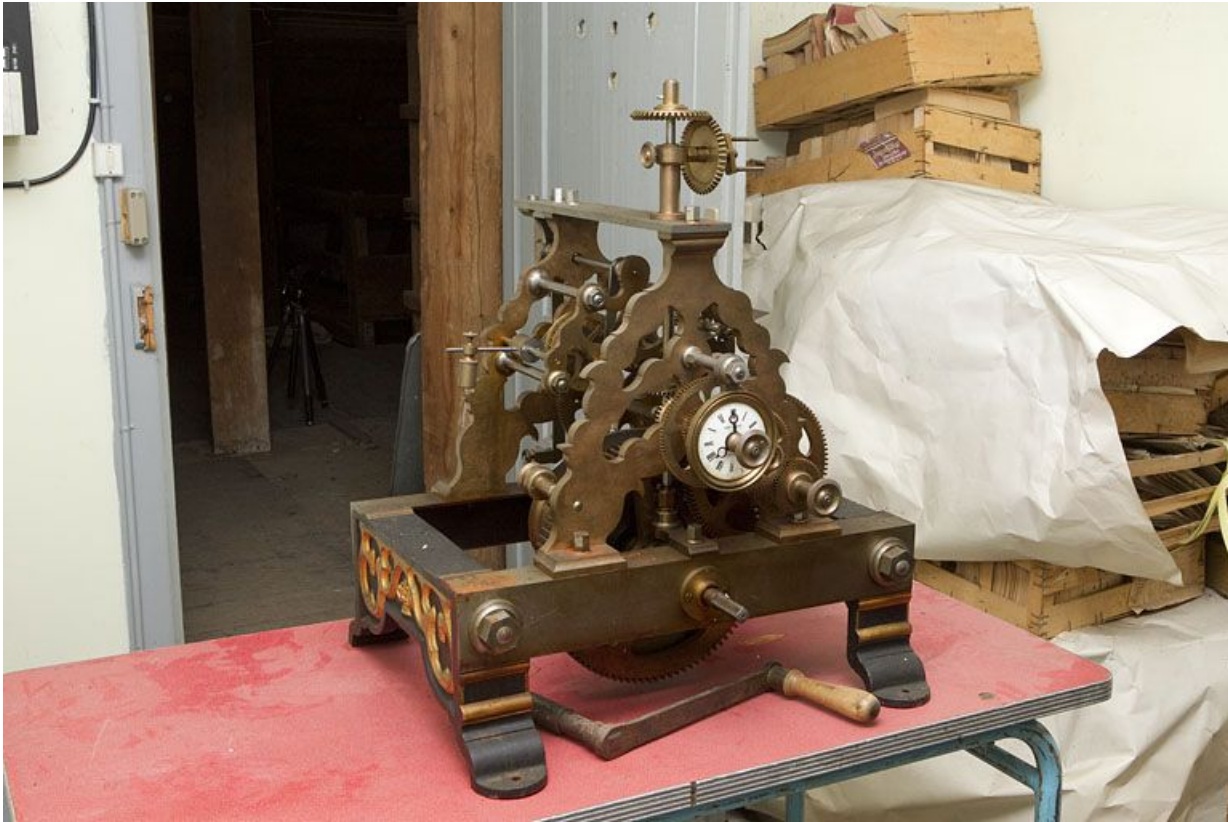
N° de l'illustration : 20103900564NUC2A

**Mouvement : face avant, de trois quarts gauche.**

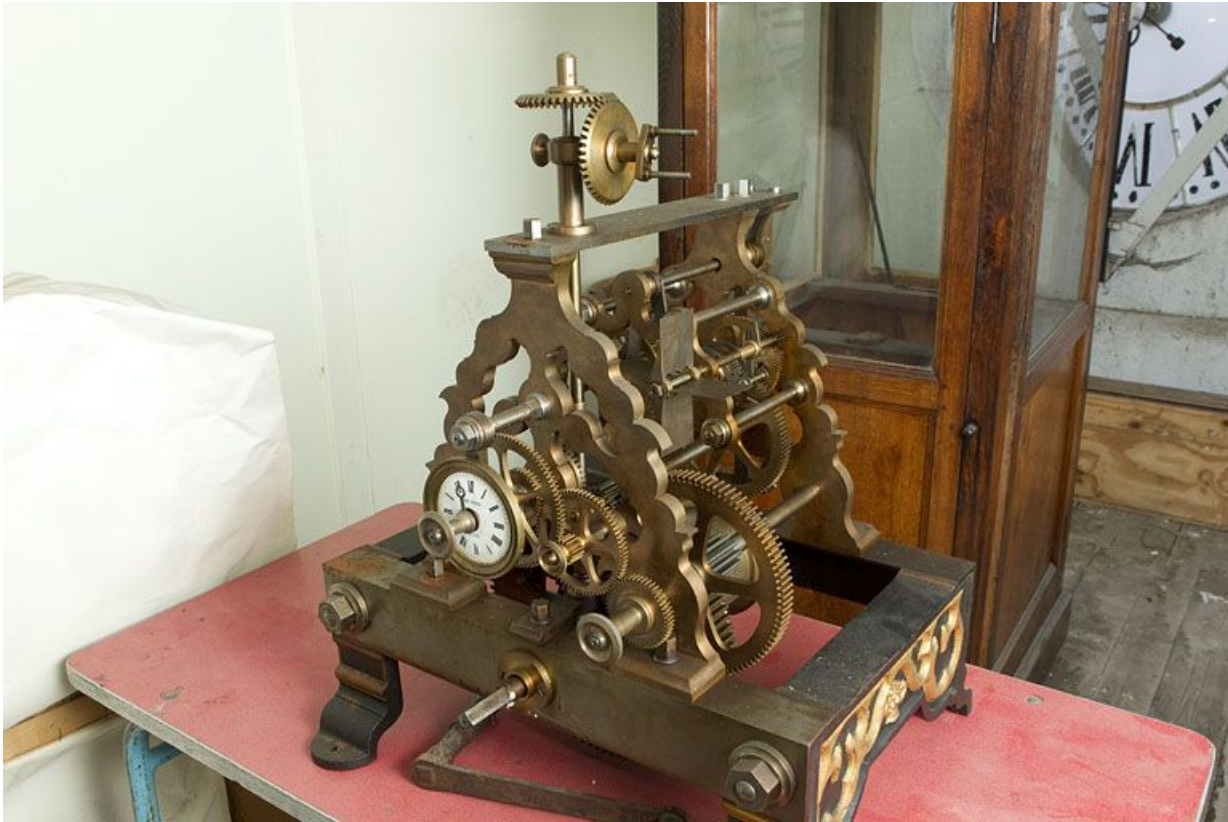
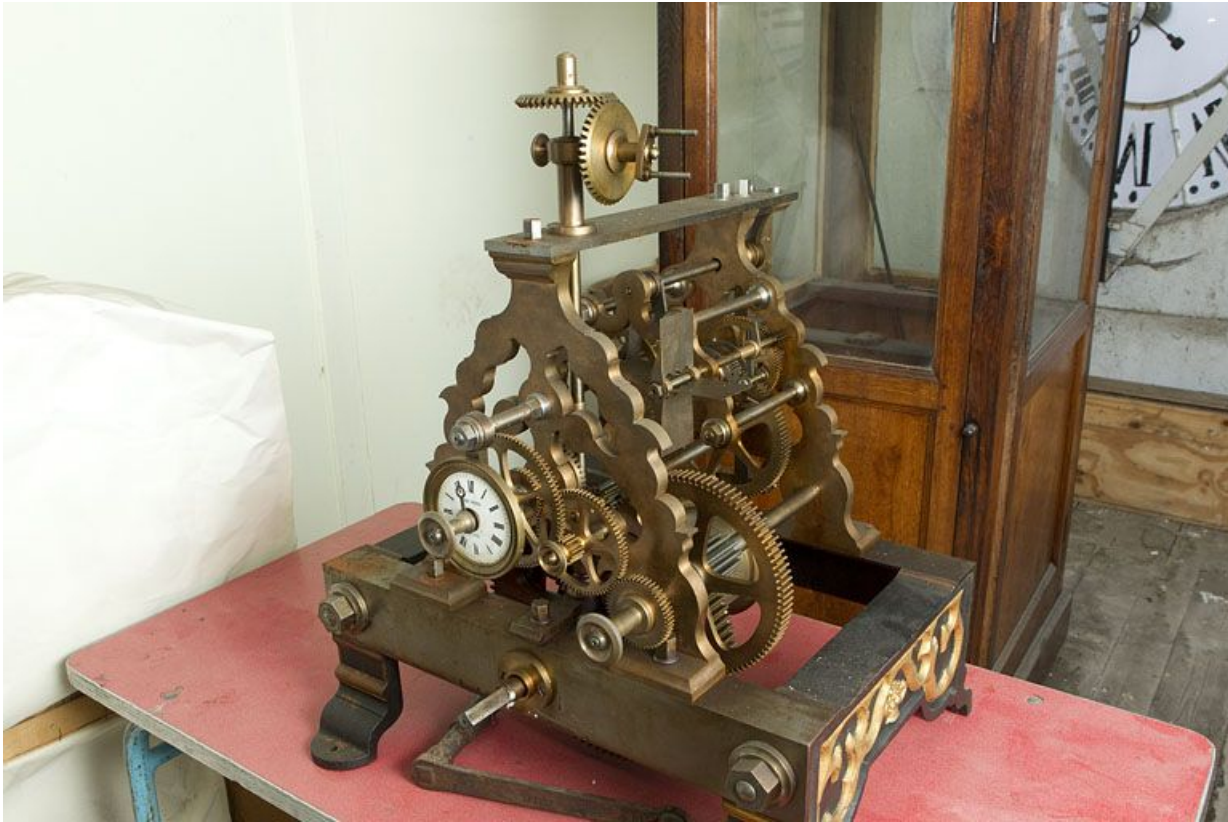
N° de l'illustration : 20103900561NUC2A

**Mouvement : cadran de contrôle et roues dentées.**

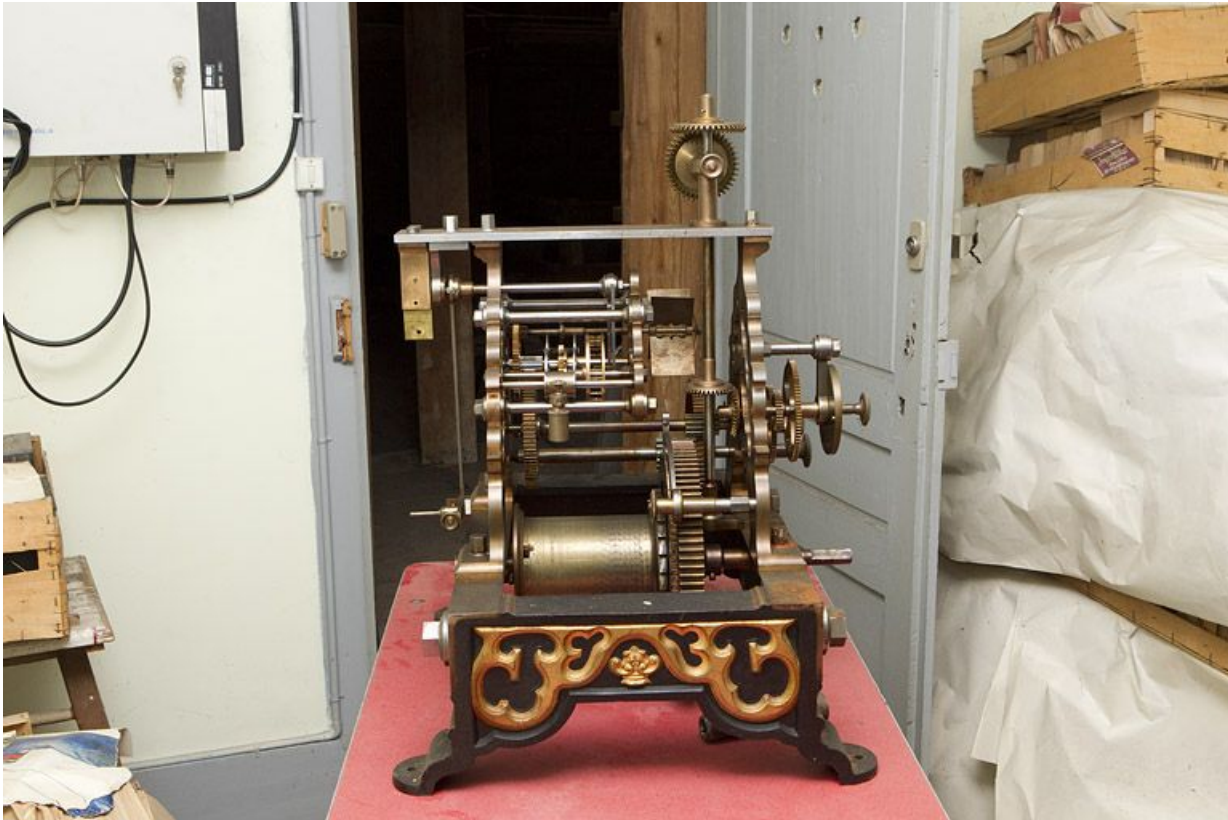
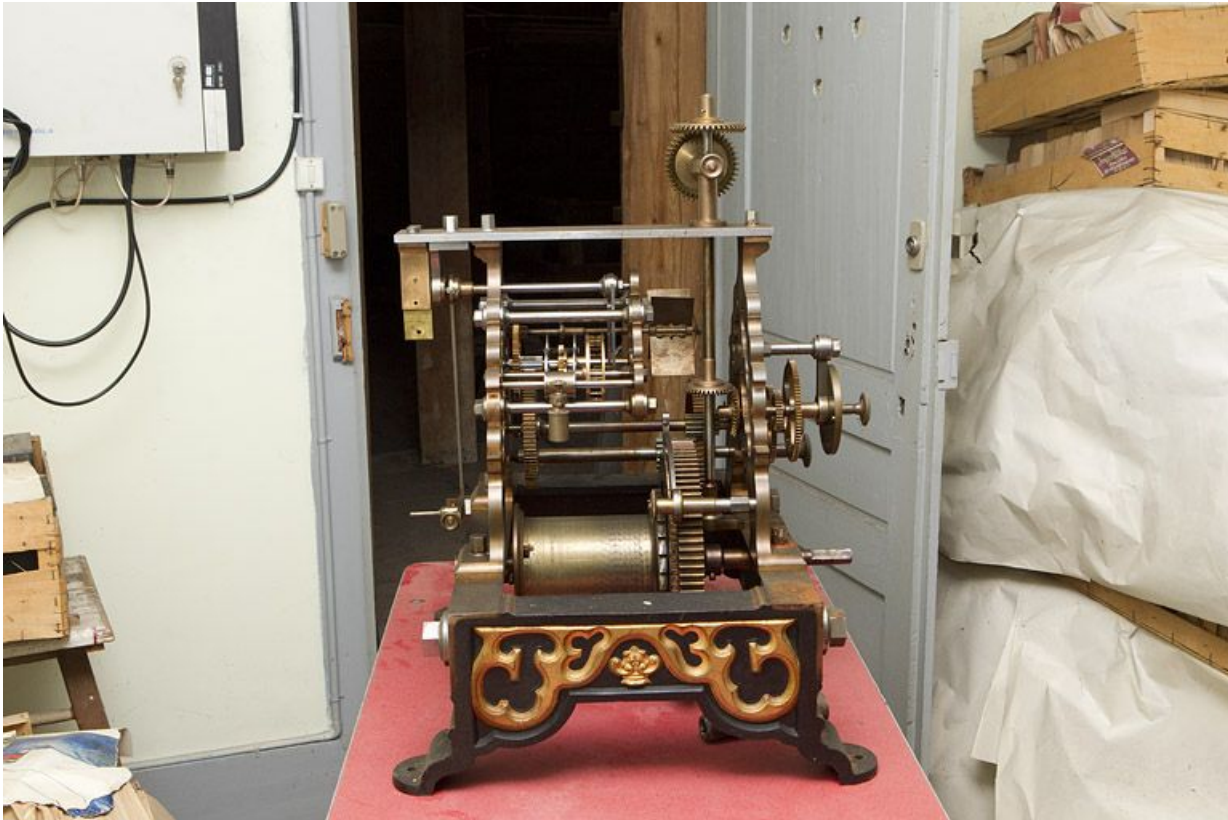
N° de l'illustration : 20103900563NUC2A

**Mouvement : face latérale gauche.**

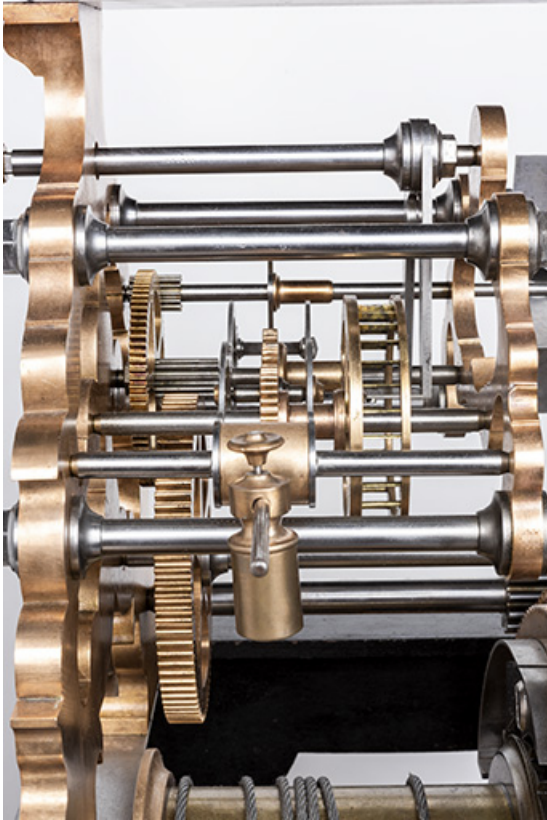
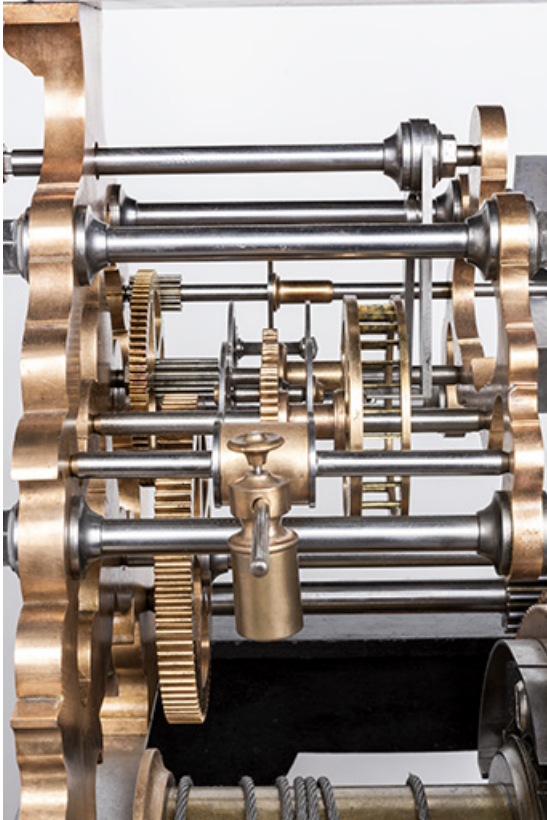
N° de l'illustration : 20193900064NUC4A

**Mouvement : face latérale gauche (vue rapprochée).**

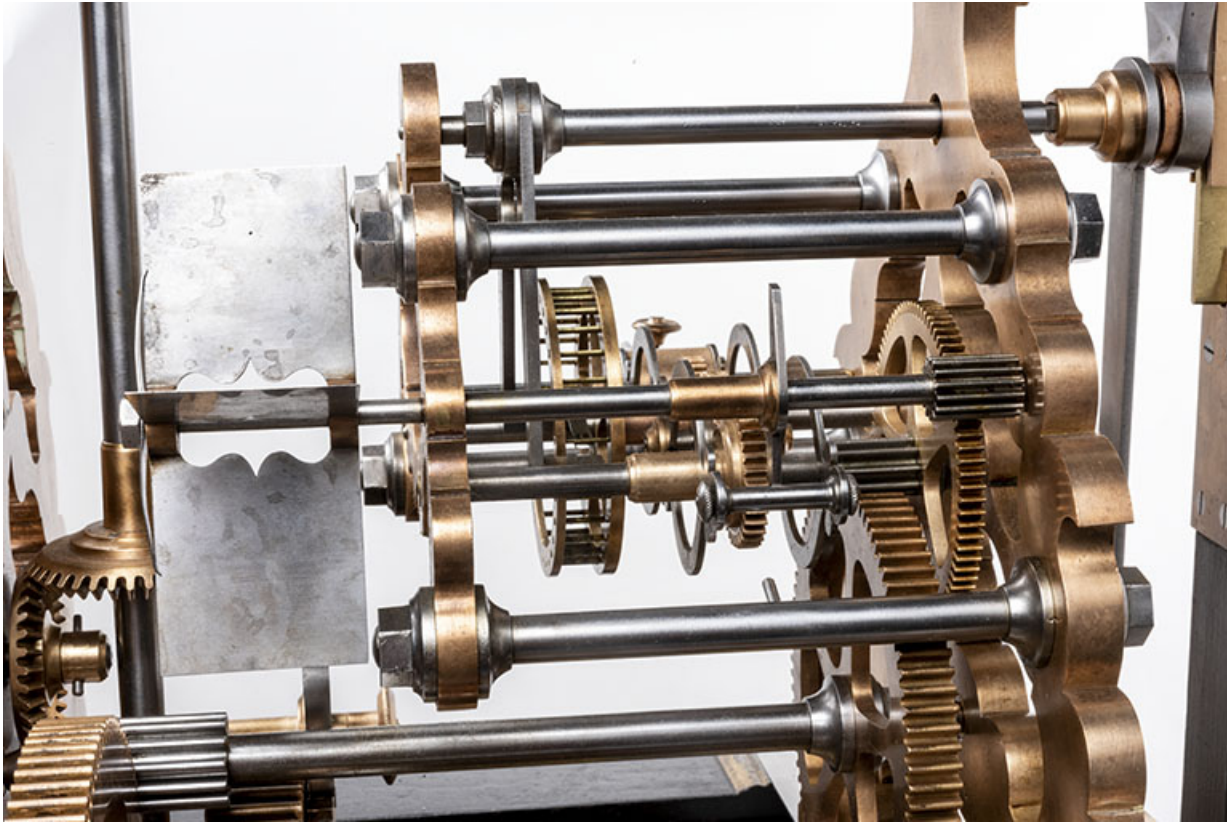
N° de l'illustration : 20193900063NUC4A

**Mouvement : détail du mécanisme.**

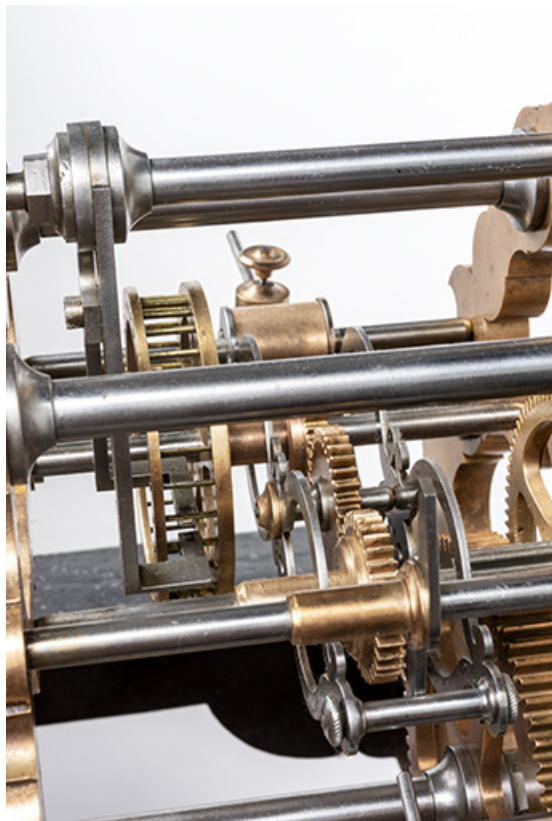
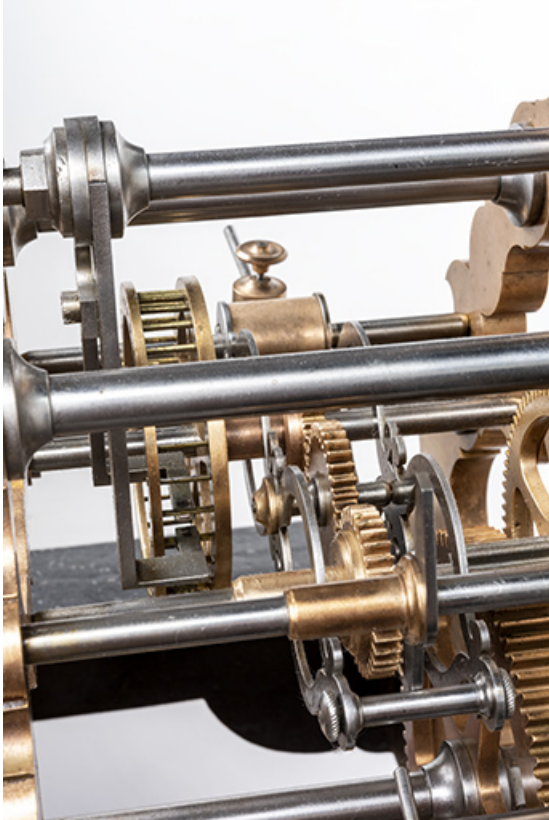
N° de l'illustration : 20193900062NUC4A

**Mouvement : détail de l'échappement.**

Supporté par un bâti associant (par boulonnage) deux massifs d'extrémité en fonte (à motifs décoratifs dorés) reliés par deux cornières en acier, le mouvement est à poids et balancier (déposés), avec échappement à chevilles mais sans mécanisme de sonnerie. Ses engrenages et transmissions sont en acier et en laiton, fixés entre deux platines en laiton massives, et il est muni d'un petit cadran de contrôle émaillé blanc (d = 8 cm). Il a été désaffecté et se trouve posé sur une table, la grande tige métallique le reliant aux deux aiguilles du cadran extérieur ayant été démontée. Ce cadran est constitué de 13 morceaux de verre transparent dépoli supportés par une ossature métallique. Une lumière permet d'éclairer par l'arrière les chiffres peints en noir. Le mécanisme était abrité dans un cabinet en chêne, en place, dont chaque côté est formé d'une porte vitrée dans sa moitié supérieure et dont le couvremnt, également vitré, est maintenant protégé par une tôle de fer.

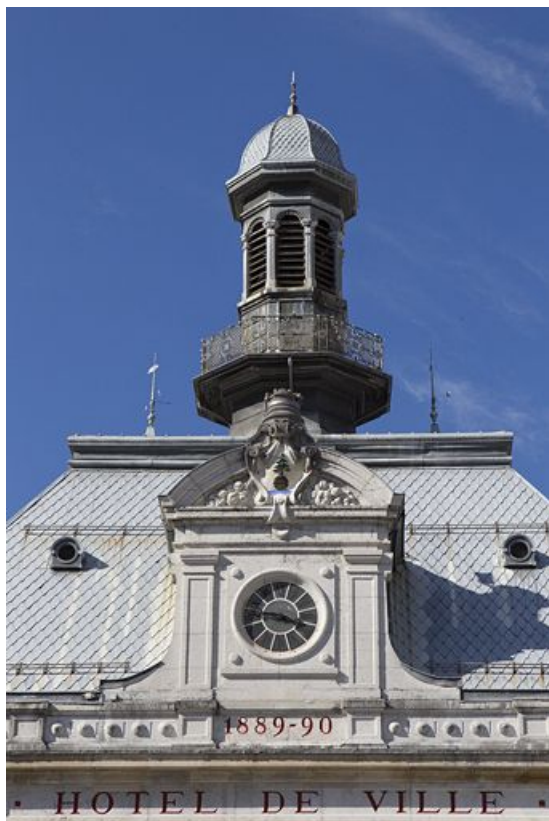
N° de l'illustration : 20103900646NUC2A

**Le cadran, intégré au fronton du pavillon central.**

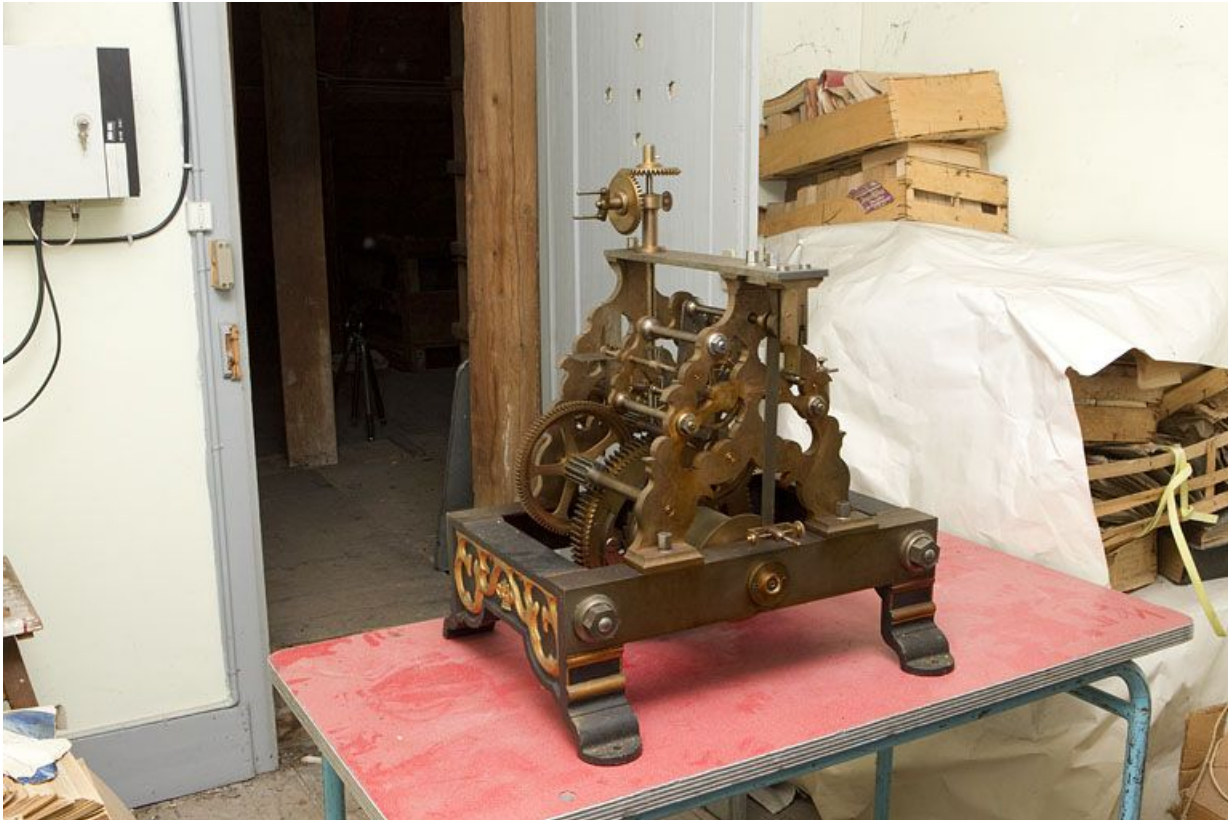
N° de l'illustration : 20103900562NUC2A

**Mouvement : face arrière, de trois quarts gauche.**
