## ÉGLISE PAROISSIALE SAINT-PIERRE

Bourgogne-Franche-Comté, Nièvre  
Cercy-la-Tour

Dossier IA00002080 réalisé en 1986 revu en  
1987

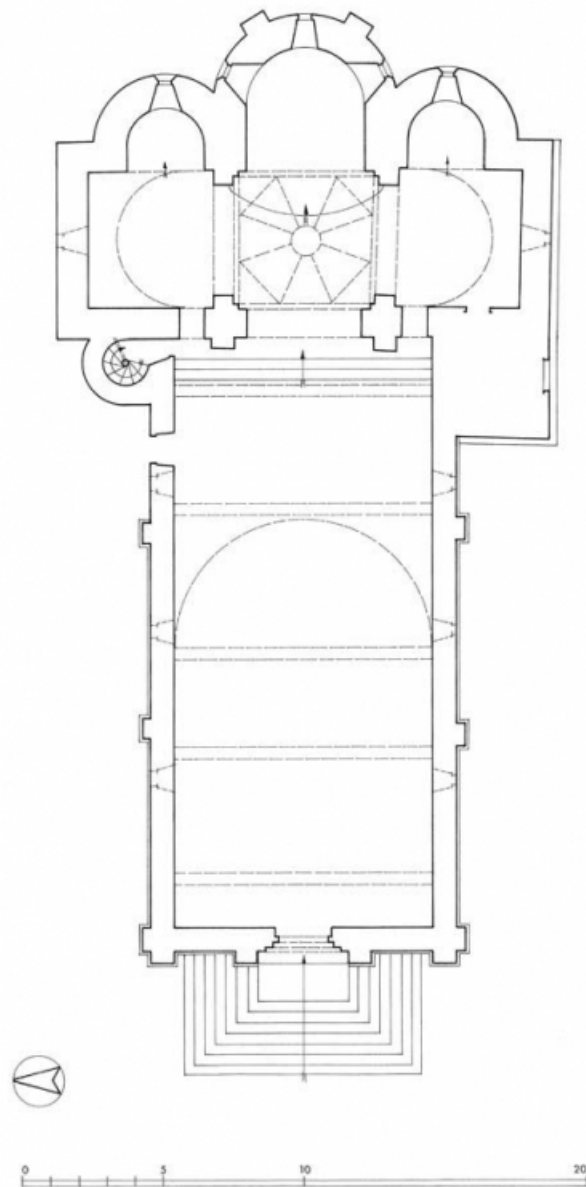
N° de l'illustration : 20125800041A2YY

**Plan.**

**Plan** : plan en croix latine

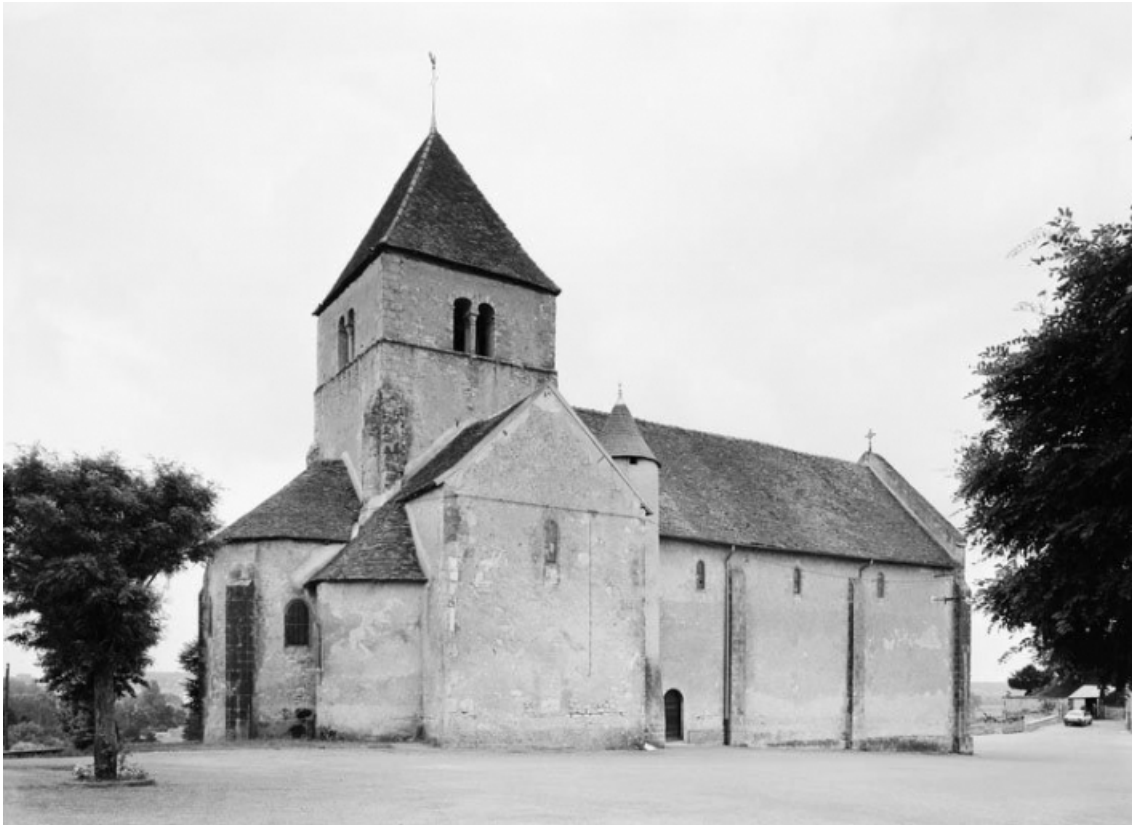
N° de l'illustration : 19815800244V

**Elévation latérale gauche, vue prise du nord-est.**

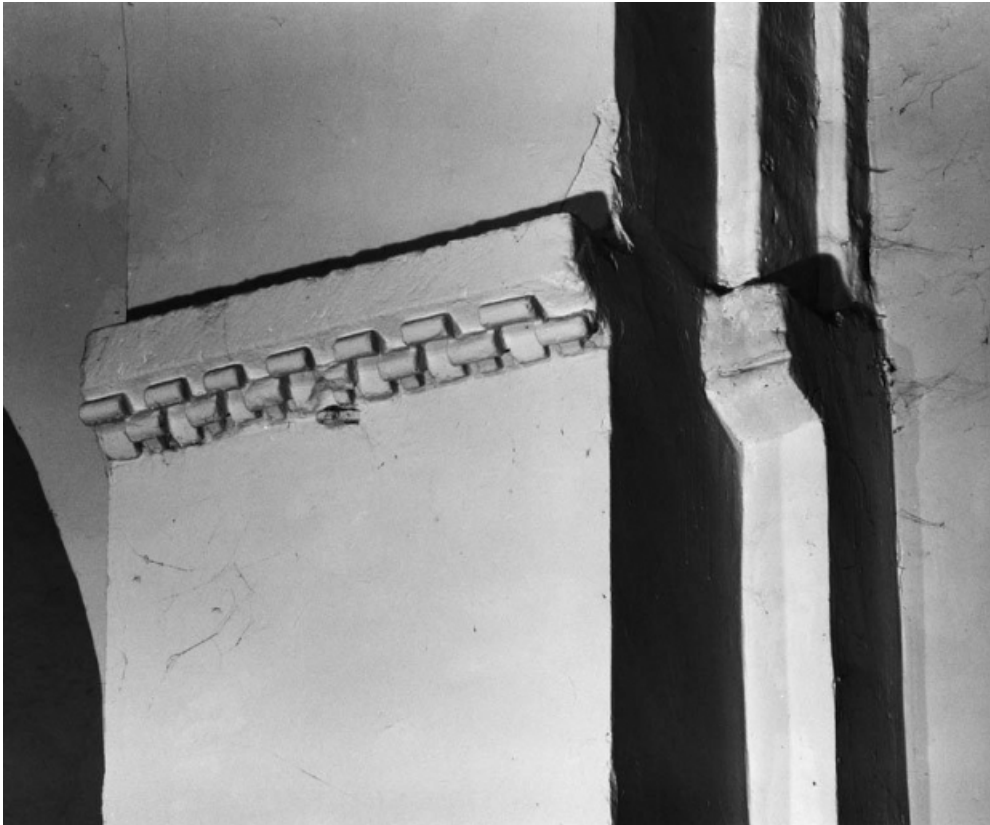
N° de l'illustration : 19815800259X

**Arcade d'entrée du chœur : détail de l'imposte.**

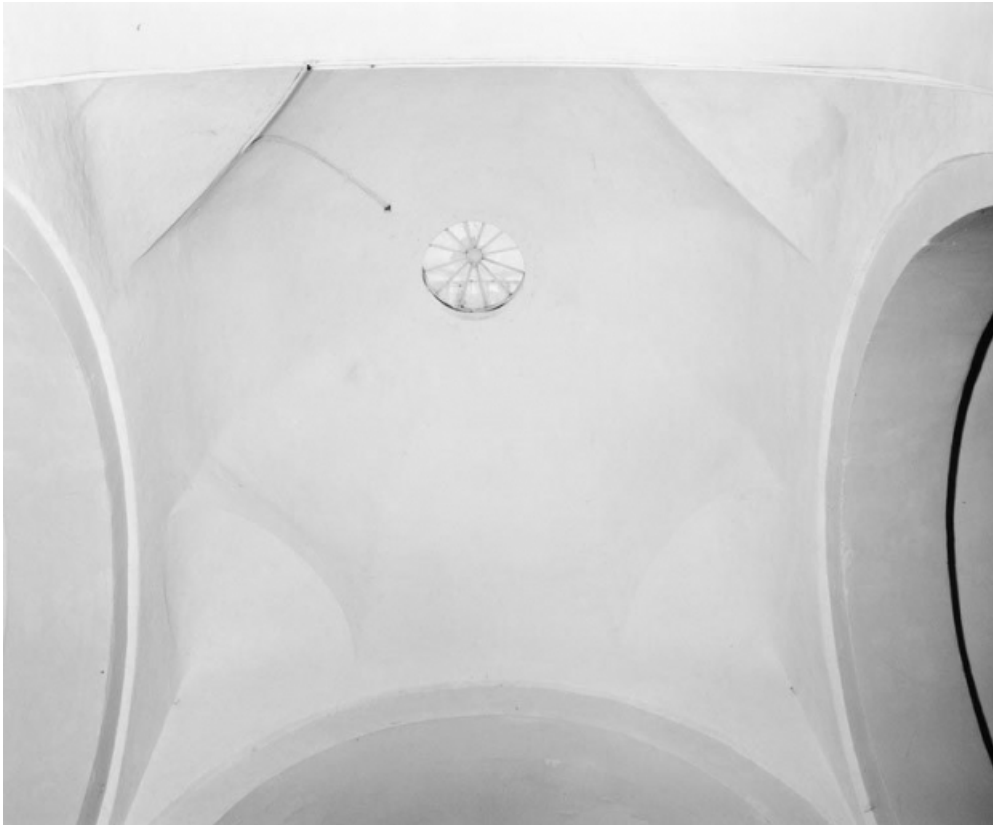
N° de l'illustration : 19815800258X

**Détail de la voûte de la croisée du transept.**

**Couvrement** : coupole à trompes, voûte en berceau, voûte d'arêtes, cul-de-four
