## ÉGLISE PAROISSIALE SAINT-ANTOINE

Bourgogne-Franche-Comté, Doubs  
Villeneuve-d'Amont

Dossier IA00014106 réalisé en 1975

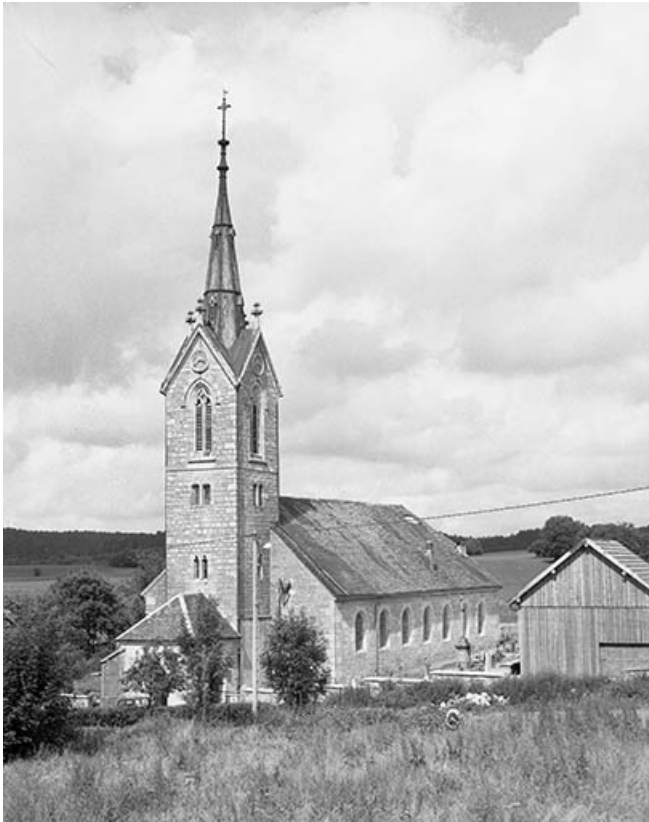
N° de l'illustration : 19752500463X

**Extérieur : faces antérieure et latérale droite.**

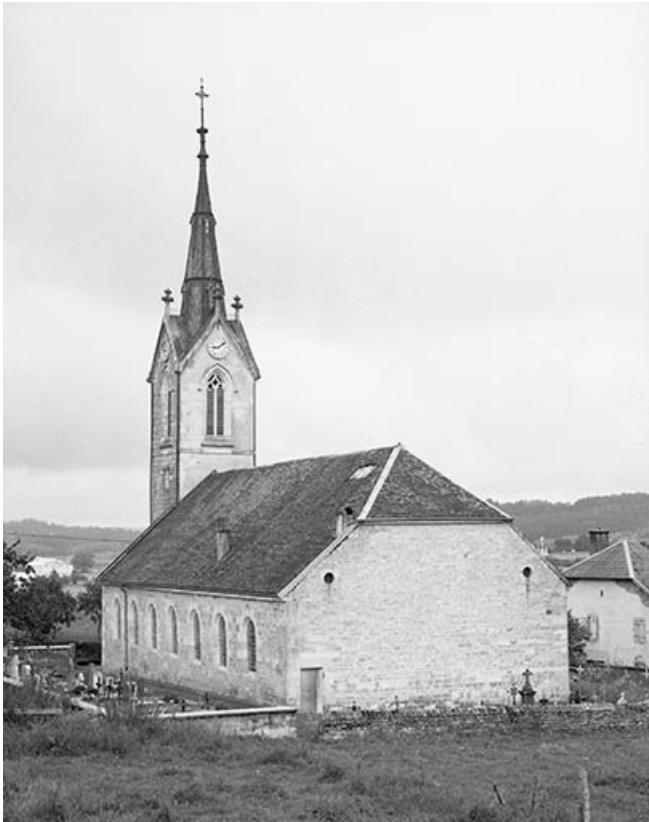
N° de l'illustration : 19752500464X

**Extérieur : chevet et face latérale droite.**

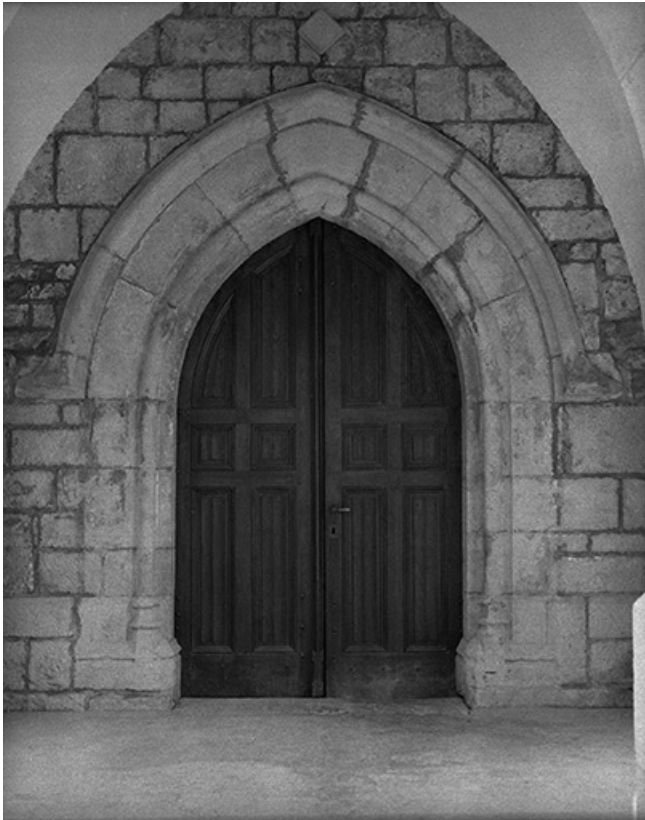
N° de l'illustration : 19752500466X

**Extérieur : portail.**

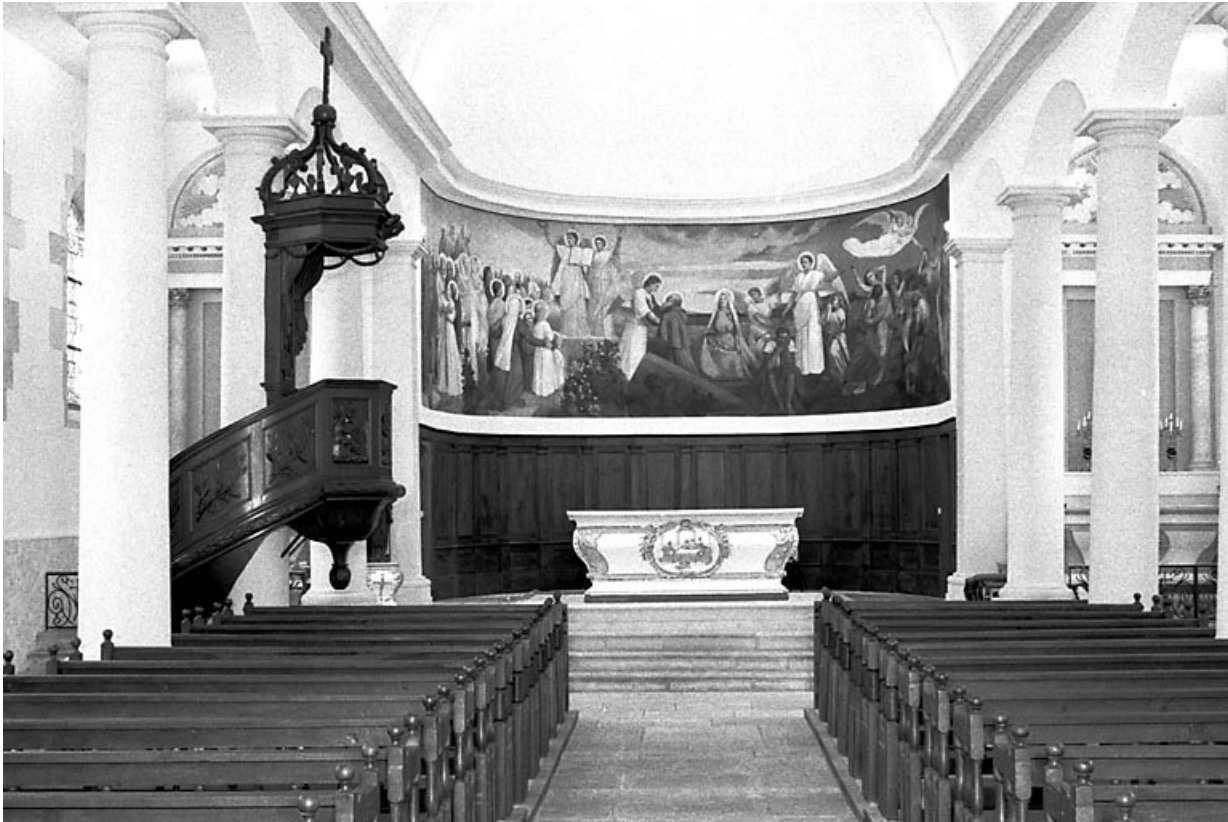
N° de l'illustration : 19752500465X

**La nef et le chœur vus depuis l'entrée.**

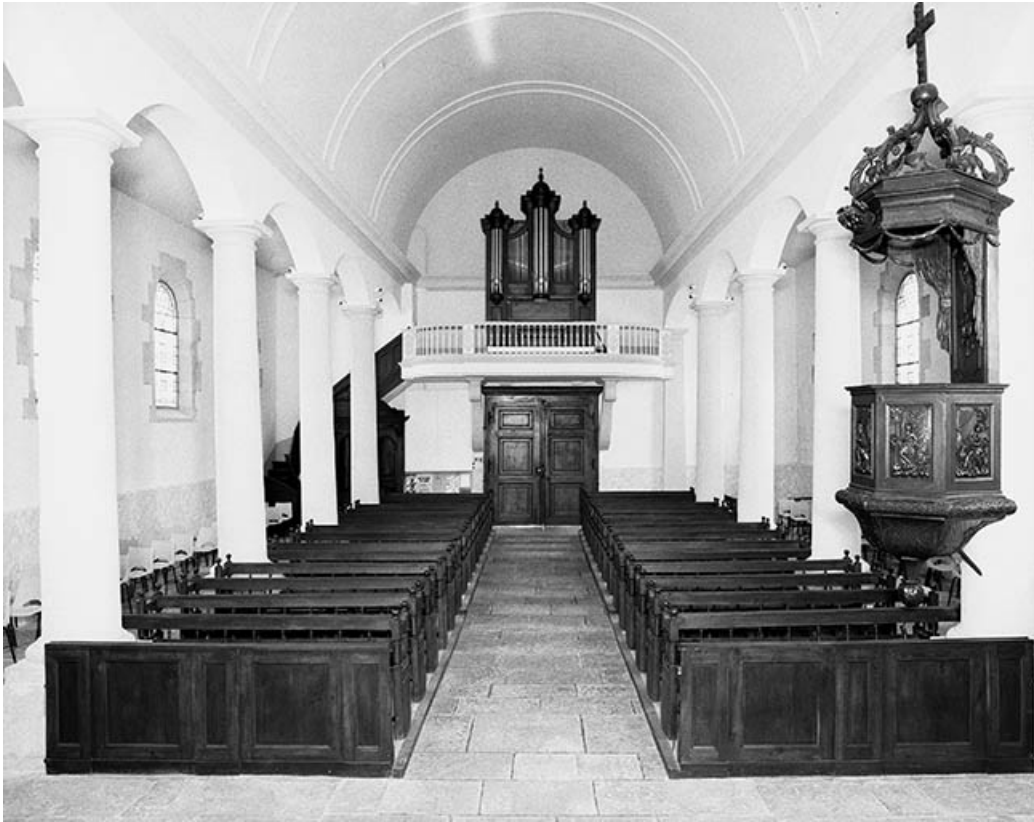
N° de l'illustration : 19752500503X

**Intérieur : nef depuis le chœur.**

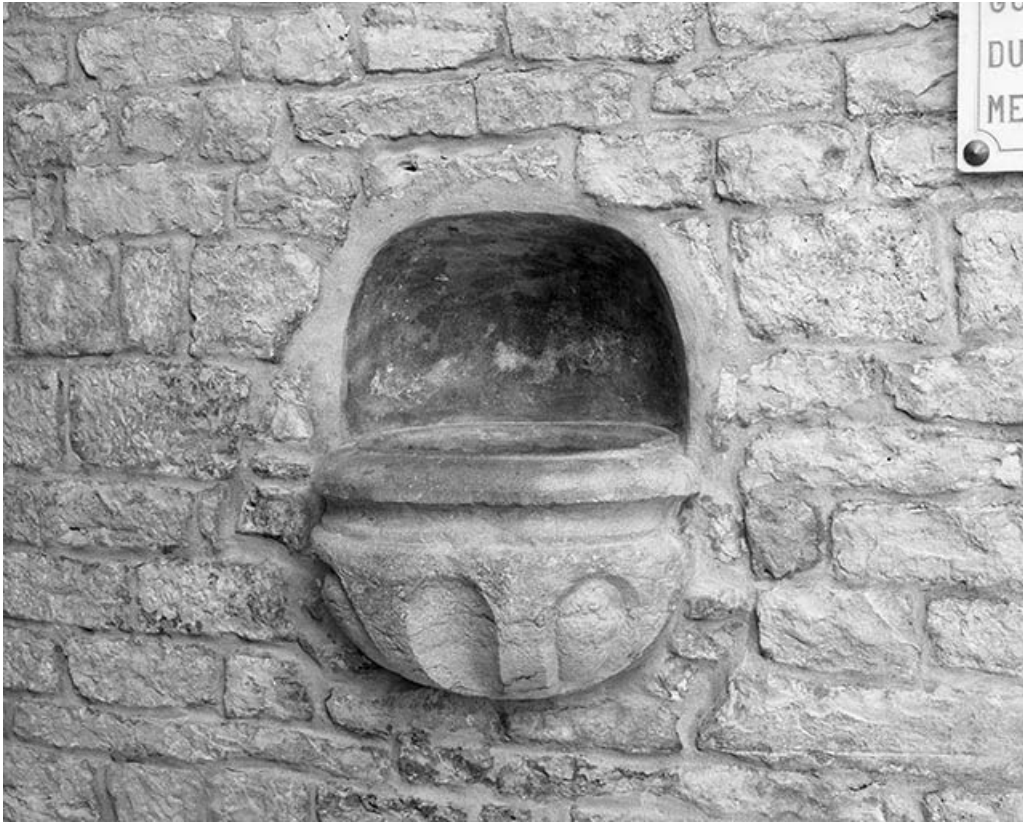
N° de l'illustration : 19752500537X

**Bénitier.**
