## TUILERIE DES COMBES DE PUNAY

Bourgogne-Franche-Comté, Doubs  
Malbrans  
les Combes de Punay - route départementale 67

Dossier IA00014593 réalisé en 2015 revu en 2016

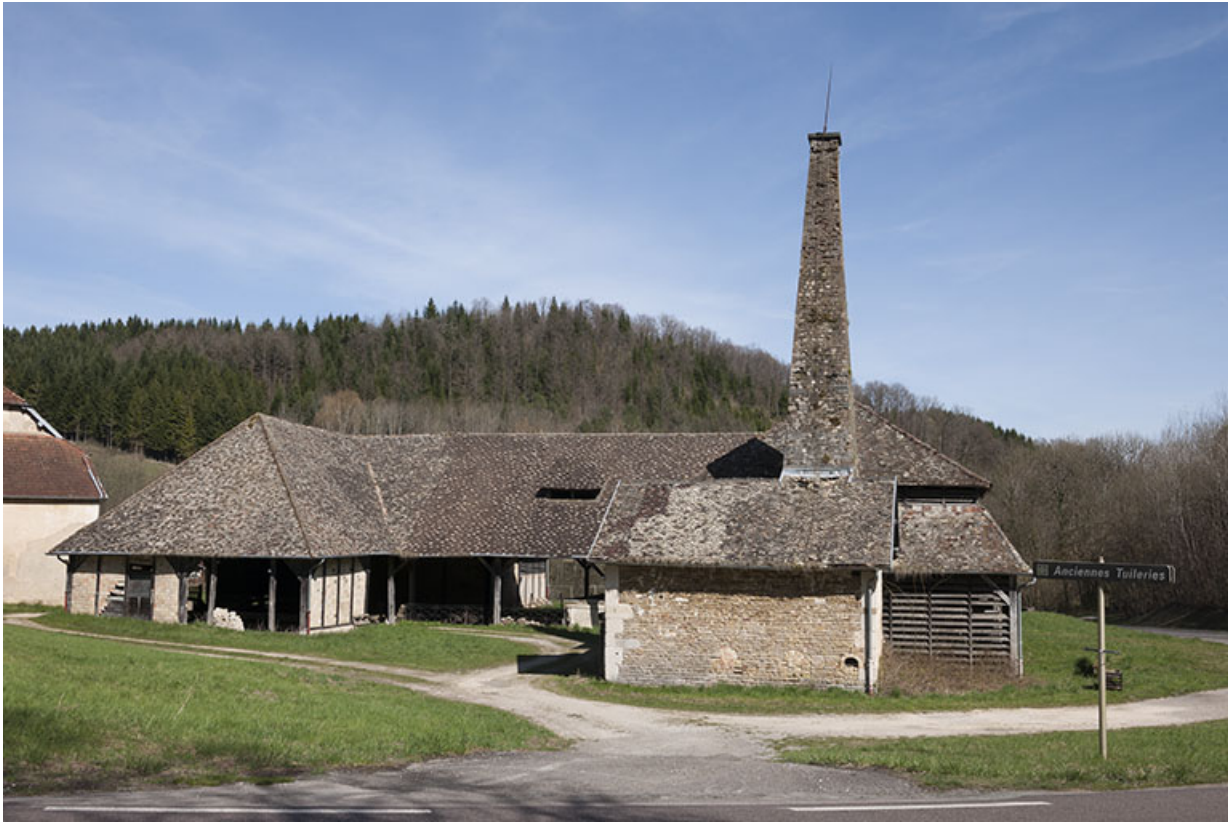
N° de l'illustration : 20152501094NUC4A

**Façades ouest.**
