## COUVENT DE MINIMES, PUIS DE VISITANDINES

Bourgogne-Franche-Comté, Doubs  
Ornans  
7 rue Edouard Bastide

Dossier IA00014690 réalisé en 1976 revu en  
1986

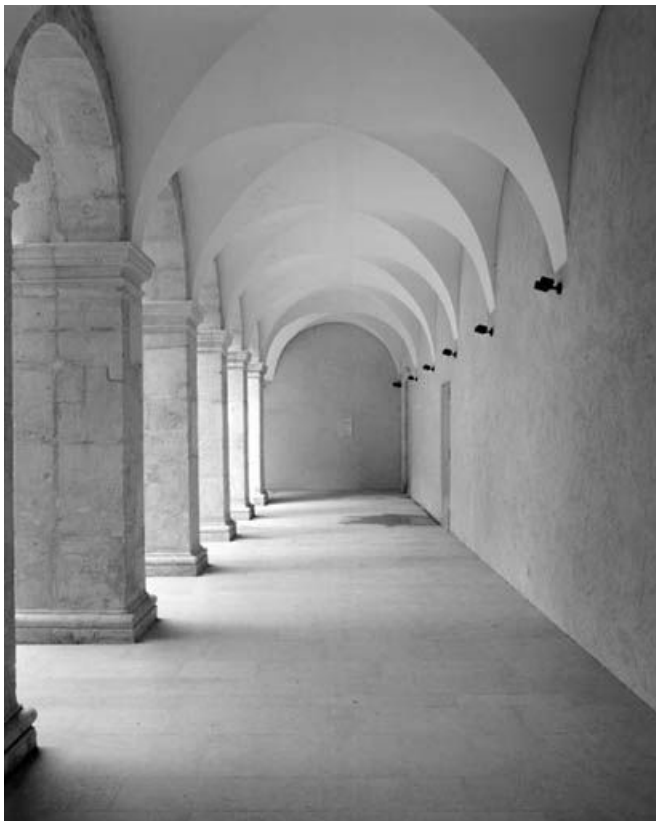
N° de l'illustration : 19842500012X

**L' aile nord du cloître.**

Le mur d'enclos enferme l'ensemble du couvent d'une superficie d'environ de 2ha. Le couvent est entièrement construit en moellon et enduit et toits en tuiles plates, se compose d'une chapelle flanquée à l'est d'un cloître de plan carré dont le rez-de-chaussée est voûté d'arêtes. La chapelle, sans transept, a quatre travées voûtées d'ogives à clefs pendantes. Elle est précédée d'une tour clocher dont le rez-de-chaussée est couvert d'ogives, le premier étage est voûté d'arêtes. Le chœur comporte deux baies une, à l'ouest, ouvre sur le chœur des religieuses, la seconde au premier étage, donne sur l'infirmerie. Le chœur des religieuses est couvert d'un toit à deux versants en tuiles mécaniques. Une galerie extérieure, dont le toit en appentis est couvert de zinc, permet aux religieuses de rejoindre le cloître. Le toit de la fontaine, à deux versants et deux croupes, a été démoli vers 1966. L'ancienne hôtellerie, devenue une remise, possède un toit, à deux versants et deux croupes, couvert de tuiles plates.

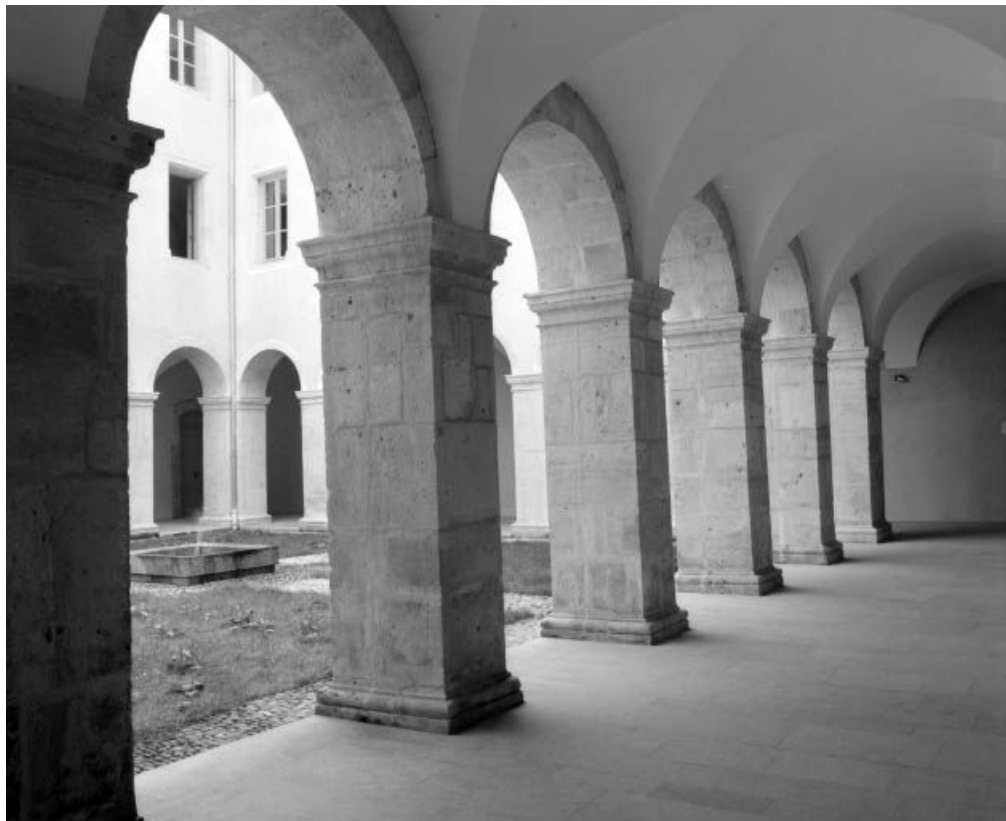
N° de l'illustration : 19842500009X

**L'aile sud du cloître.**

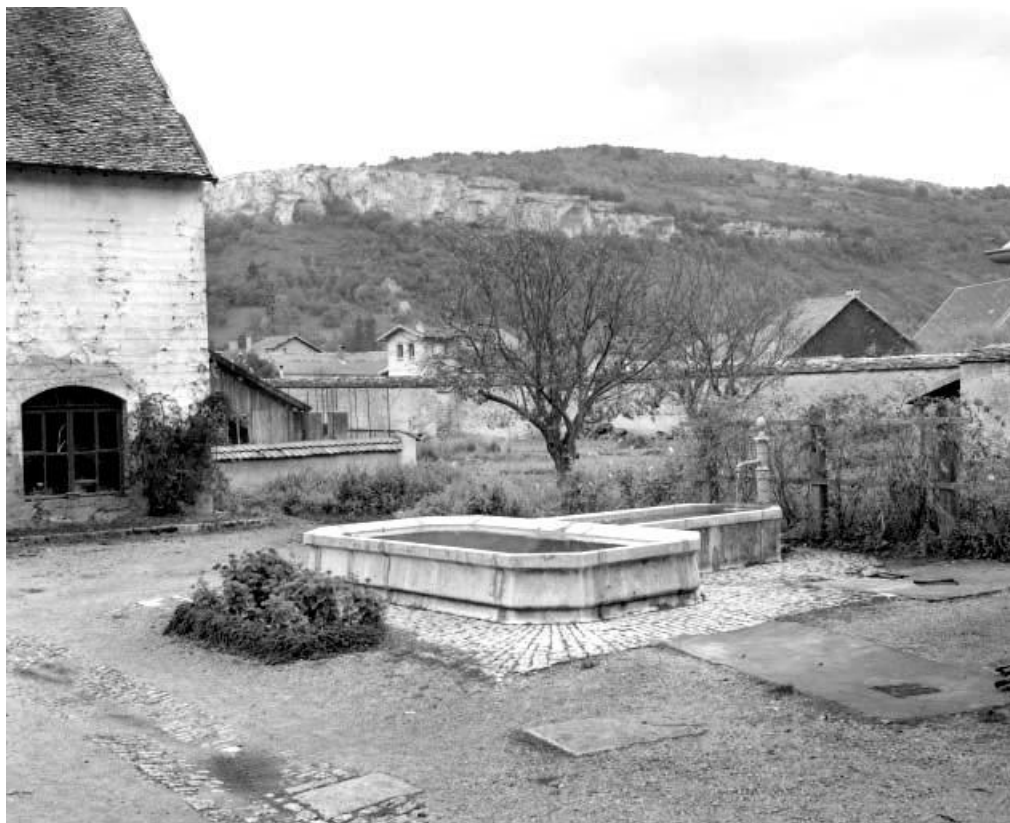
N° de l'illustration : 19762501297X

**Vue générale de la fontaine, lavoir, abreuvoir.**
