## DEMEURE, RUE DERRIÈRE LES TOURS

Bourgogne-Franche-Comté, Haute-Saône  
Gy  
rue Derrière les Tours

Dossier IA00016254 réalisé en 2013

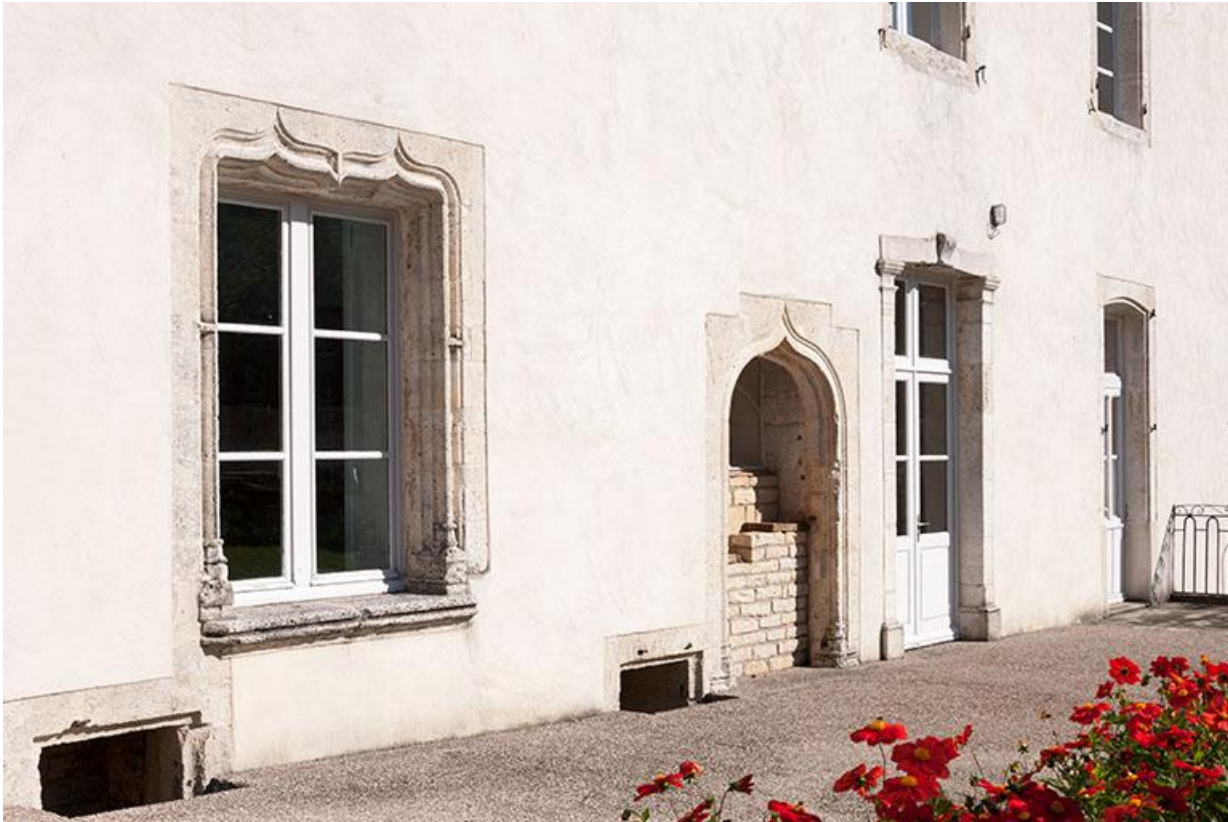
**Détail de la façade sud**

La façade de la partie Est de la construction est rythmée par six travées composées de baies dont les linteaux sont en arcs segmentaires. Deux baies plus anciennes possèdent un encadrement différent : une fenêtre à linteau orné d'une double accolade et une porte en anse de panier surmontée d'une accolade. La partie centrale est traversée par un porche au rez-de-chaussée. La façade sud de la partie ouest est percée de baies quadrangulaires.

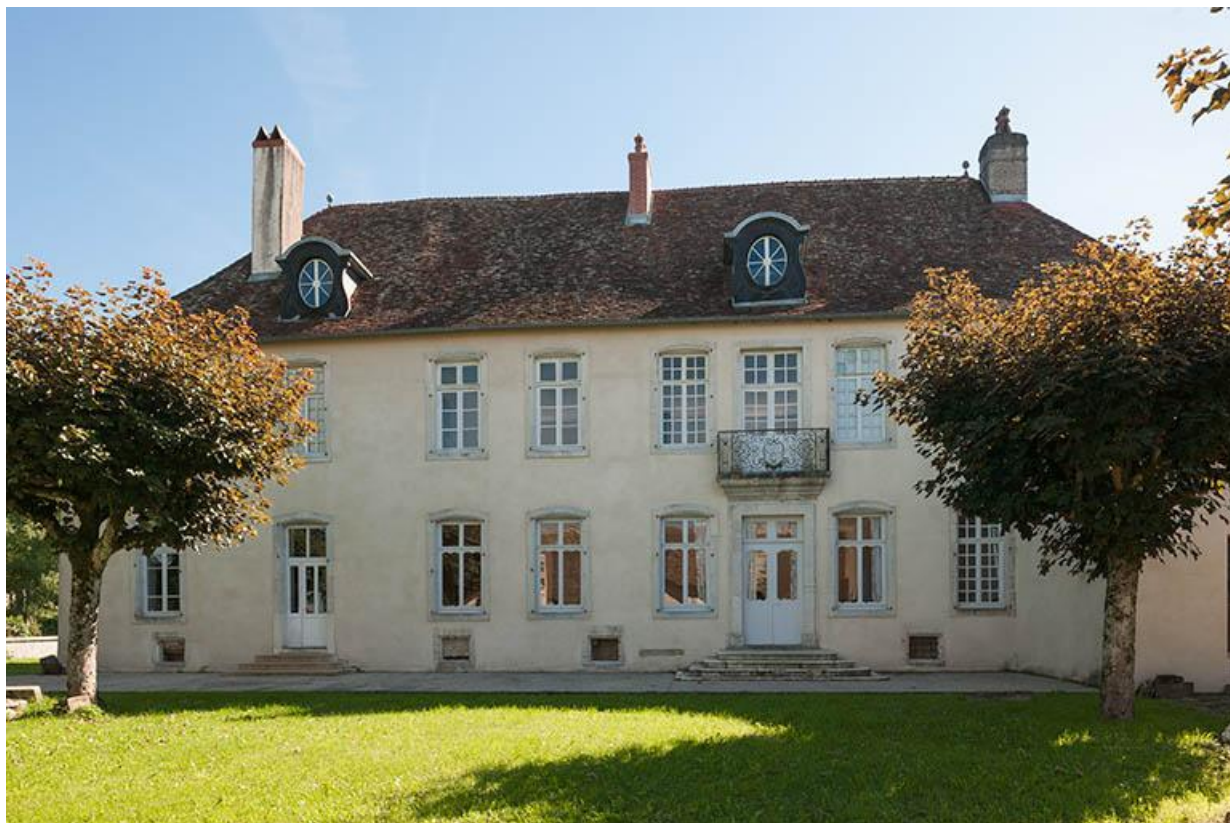
**Façade nord**

La date de 1760 est portée sur le balcon de la façade nord du logis. La ferronnerie du balcon porte les initiales GG entrelacées ; ces initiales font selon toute vraisemblance référence aux noms des propriétaires de l'époque.

La façade nord du logis est rythmée par huit travées composées de baies dont les linteaux sont principalement des linteaux en arcs segmentaires. Seules une porte et une porte-fenêtre de l'étage possèdent des linteaux droits.

La cave est éclairée par quatre soupiraux quadrangulaires alors que les combles le sont par deux oculi.

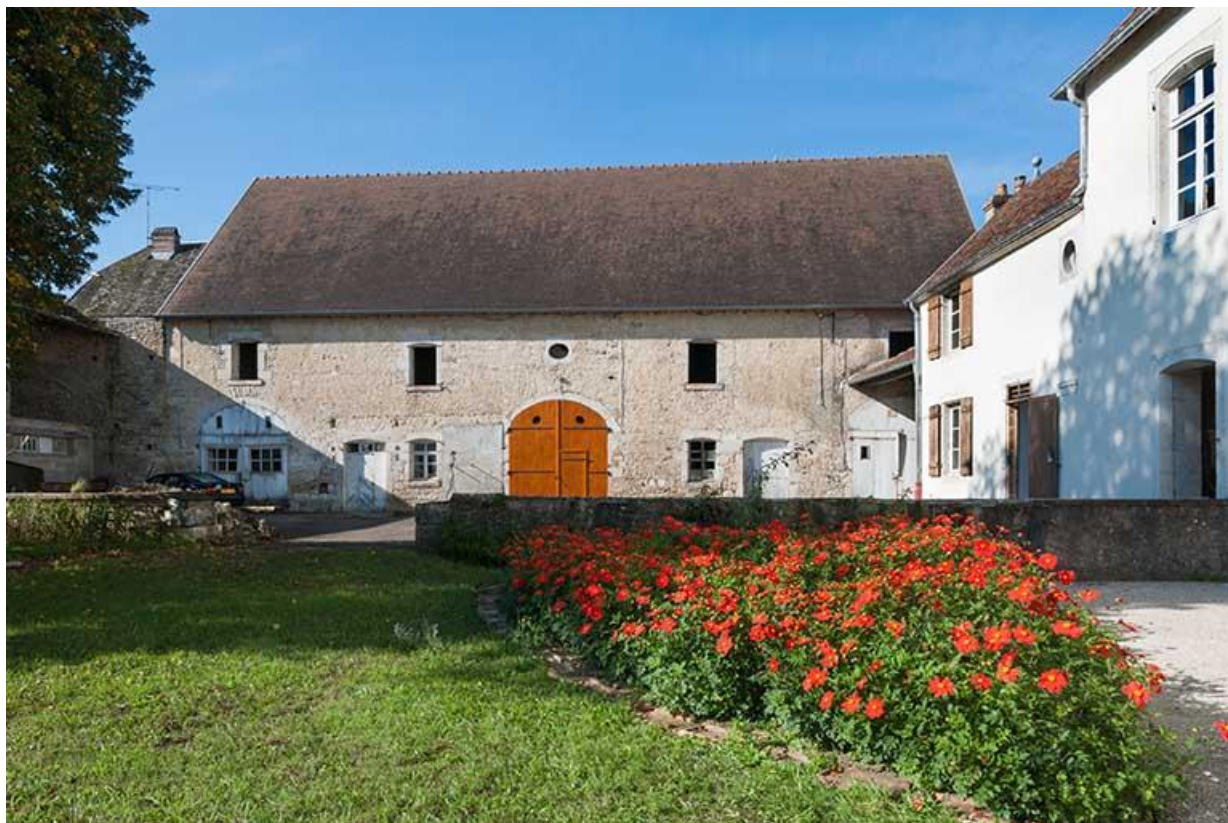
**Les écuries et granges situées à l'ouest de la cour**

**Les écuries et granges**

Les dépendances, situées à l'ouest de la cour, qui abritaient vraisemblablement des écuries et des remises à carrosses, datent de la même époque (2<sup>e</sup> moitié du 18<sup>e</sup> siècle). Les linteaux des baies en arcs segmentaires sont en effet caractéristiques de cette époque de construction en architecture. De plus, le bâtiment est figuré sur le cadastre napoléonien qui remonte à 1837 pour la commune de Gy. Ce bâtiment de dépendances n'est pas sans rappeler celui du numéro **11 rue de Versailles** dans la ville basse qui date probablement peu ou prou de la même époque.

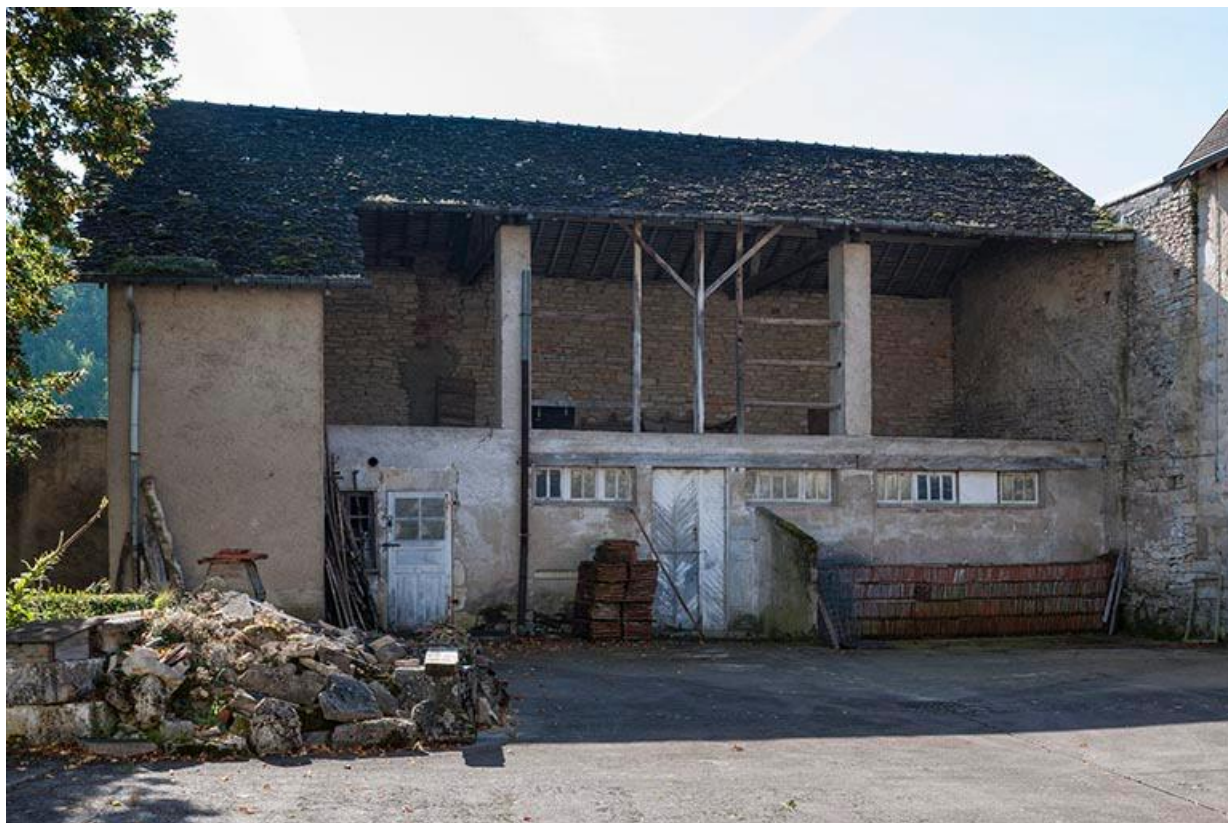
**Dépendances situées au sud-ouest de la cour**

Le bâtiment de dépendances situé au sud-ouest de la cour présente également un plan quadrangulaire.

Le bâtiment sud-ouest abritant les dépendances s'élève sur trois niveaux.

Un bâtiment abritant des écuries et remises à carrosses se trouve au sud-ouest de la cour.

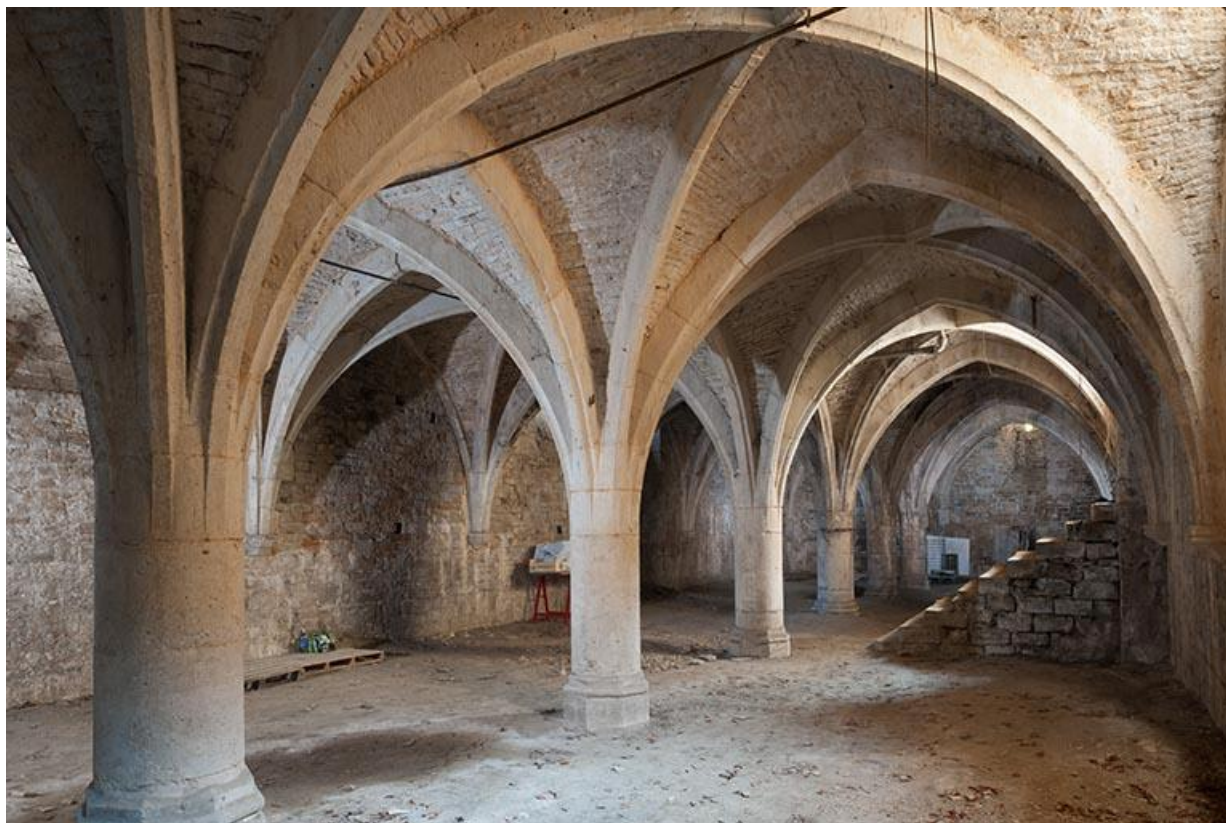
**Vue générale de la cave voûtée sur croisées d'ogives**

Le logis est construit sur une cave voutée sur croisées d'ogives exceptionnelle, composée de deux vaisseaux séparés par sept colonnes. Certains culots de retombées des ogives sont sculptés de visages humains grimaçants (homme tirant la langue...).

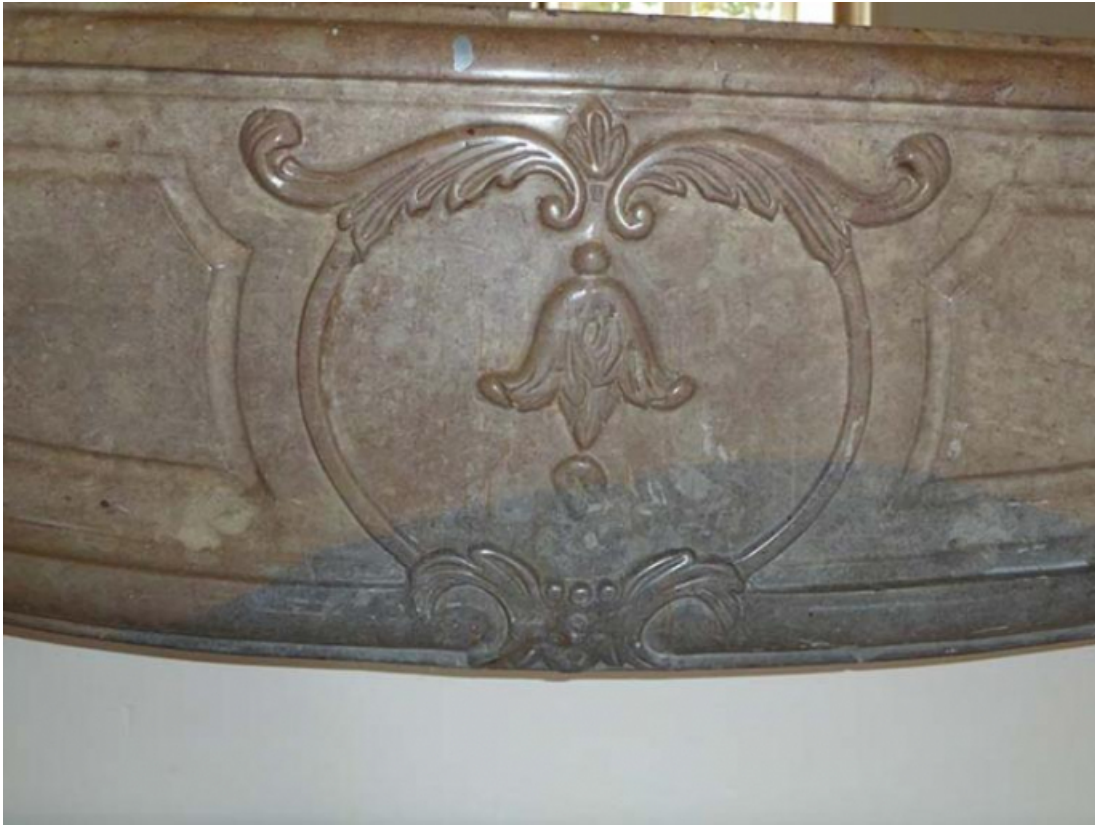
**Cheminée en marbre de l'étage (partie ouest du bâtiment)**

**Cheminée en marbre de l'étage, détail**

A l'instar du rez-de-chaussée, la distribution d'origine du premier étage a été très remaniée. Il subsiste toutefois, dans la partie ouest de la construction, des boiseries et une cheminée en marbre.
