## FÉCULERIE (AMIDONNERIE), ACTUELLEMENT CONSERVERIE CLAVIÈRE, BLANCHISSERIE

Bourgogne-Franche-Comté, Jura  
Dole  
13, 19 rue d' Azans

Dossier IA00125819 réalisé en  
1989

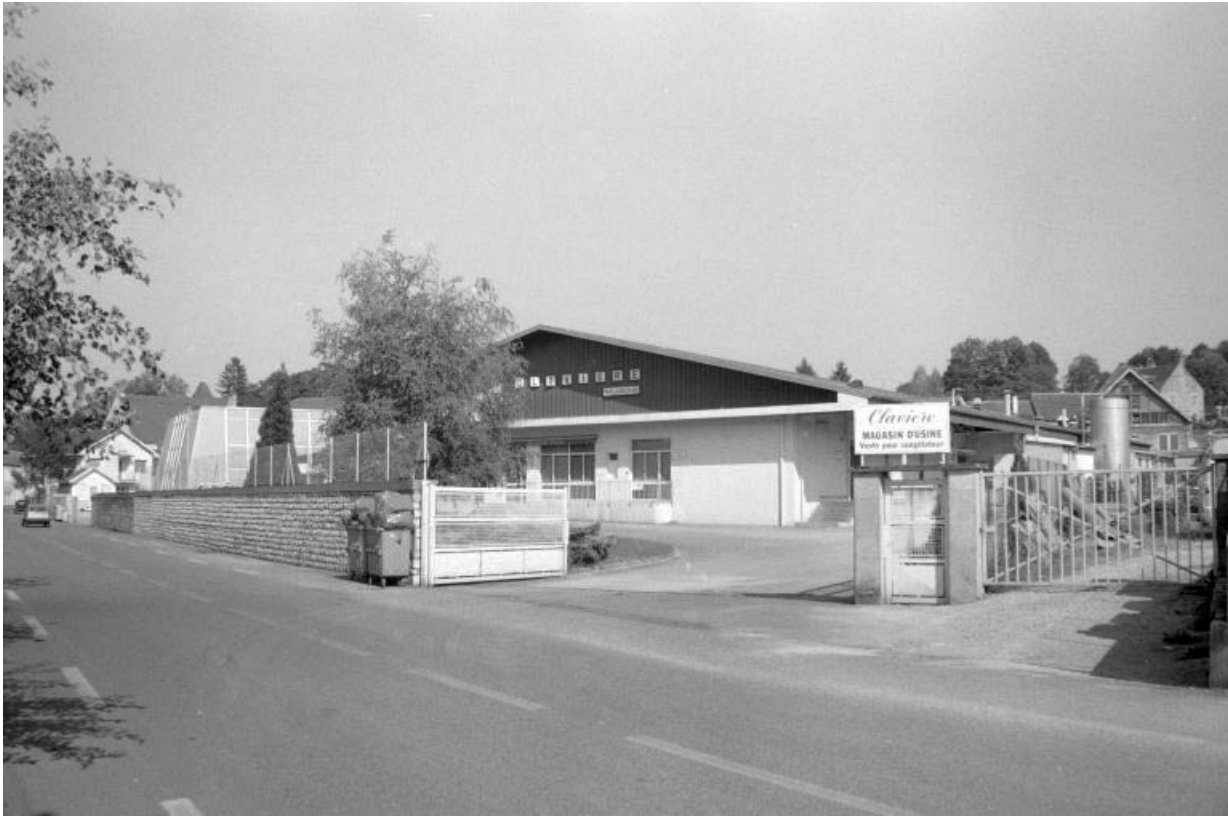
**Entrée ouest de l'usine : atelier de fabrication et boutique (O).**

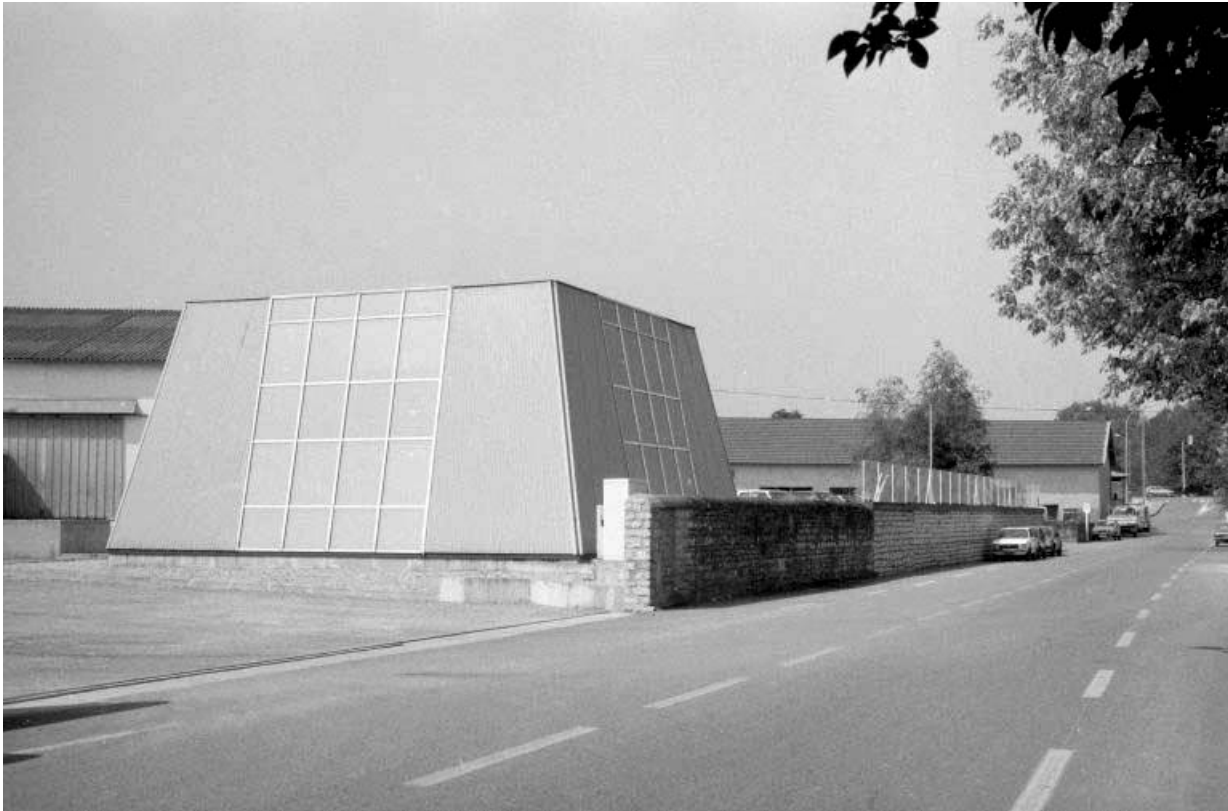
**Bâtiment de la société SERIG.**

Bureau de la société Clavière : moellon calcaire, accès aux deux étages carrés et à l'étage en surcroît par une cage d'escalier et un monte-charge placés dans un corps de bâtiment en béton, couverture en tuile mécanique. Structure métallique et essentage de tôle pour les bureaux de la Serig. Pan de bois et essentage d'ardoises pour l'ancienne conciergerie, aux baies en arc segmentaire. Autres bâtiments alliant béton, pan de fer, essentage de tôle ou enduit, ciment-amiante ou tôle ondulée en couverture.

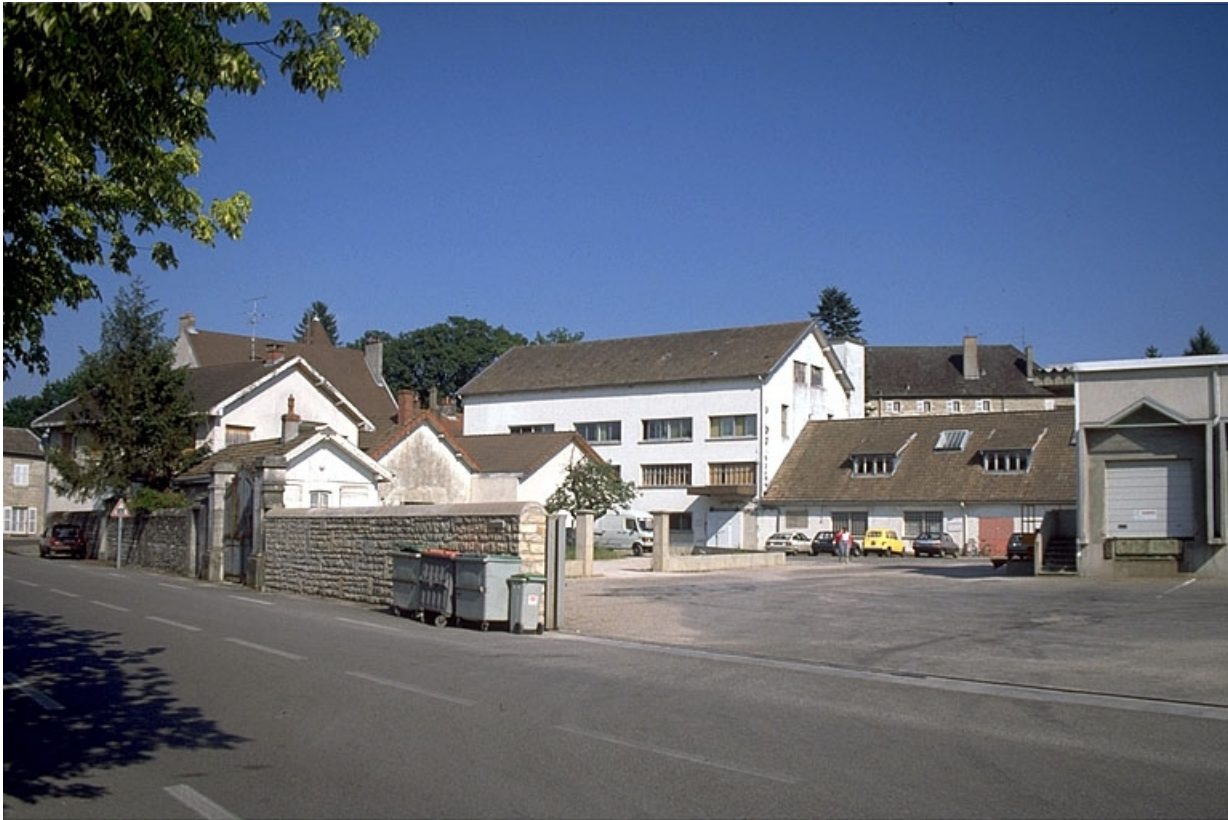
**Entrée est de l'usine : ateliers de fabrication (G, H).**

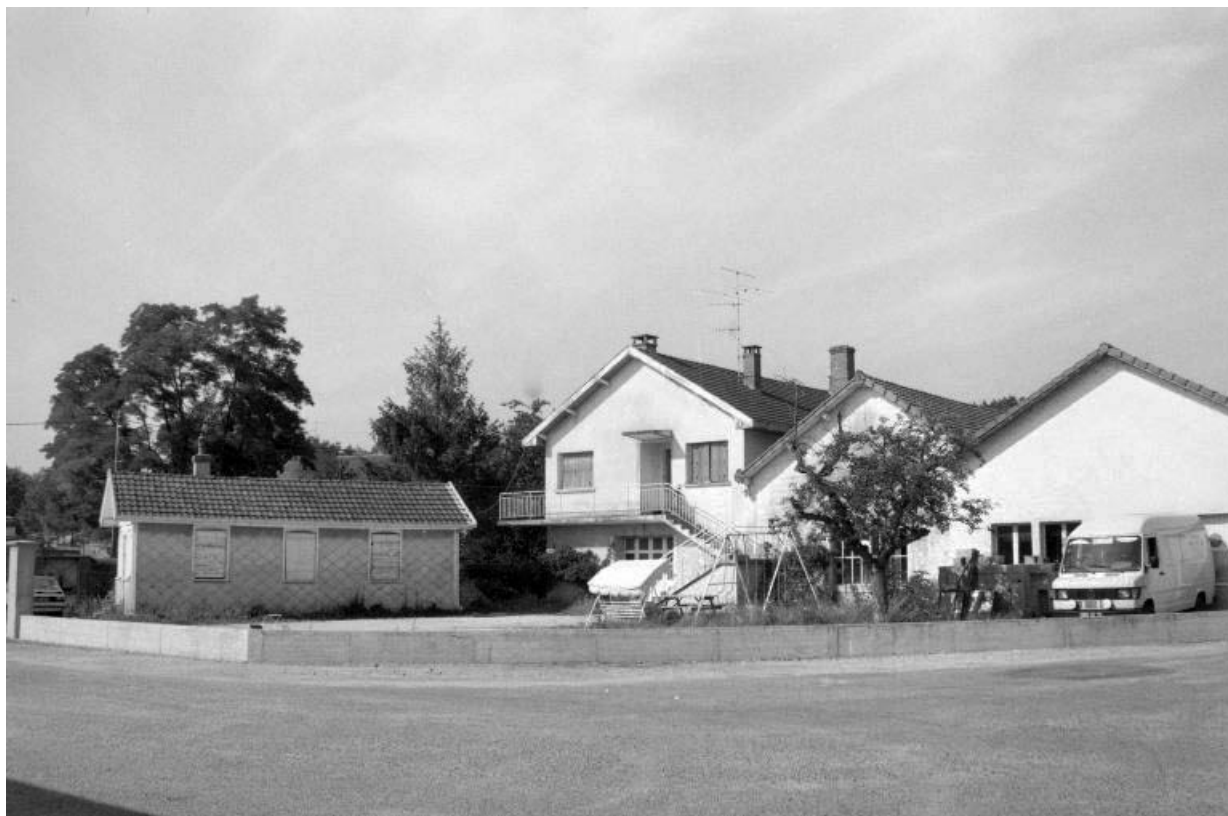
**Conciergerie et bâtiments de la blanchisserie Malapel.**

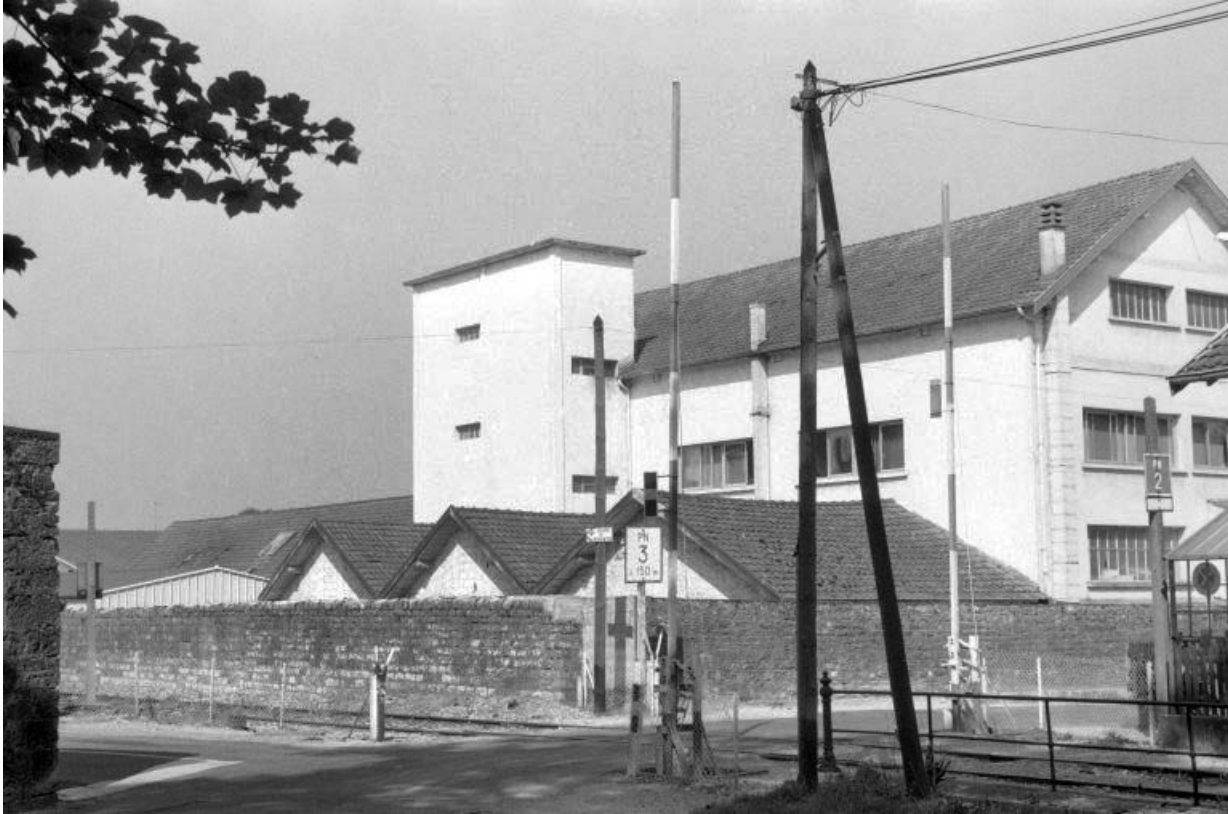
**Façade postérieure des ateliers (G, H, I), depuis l'est.**  
39, Dole, 13, 19 rue d' Azans

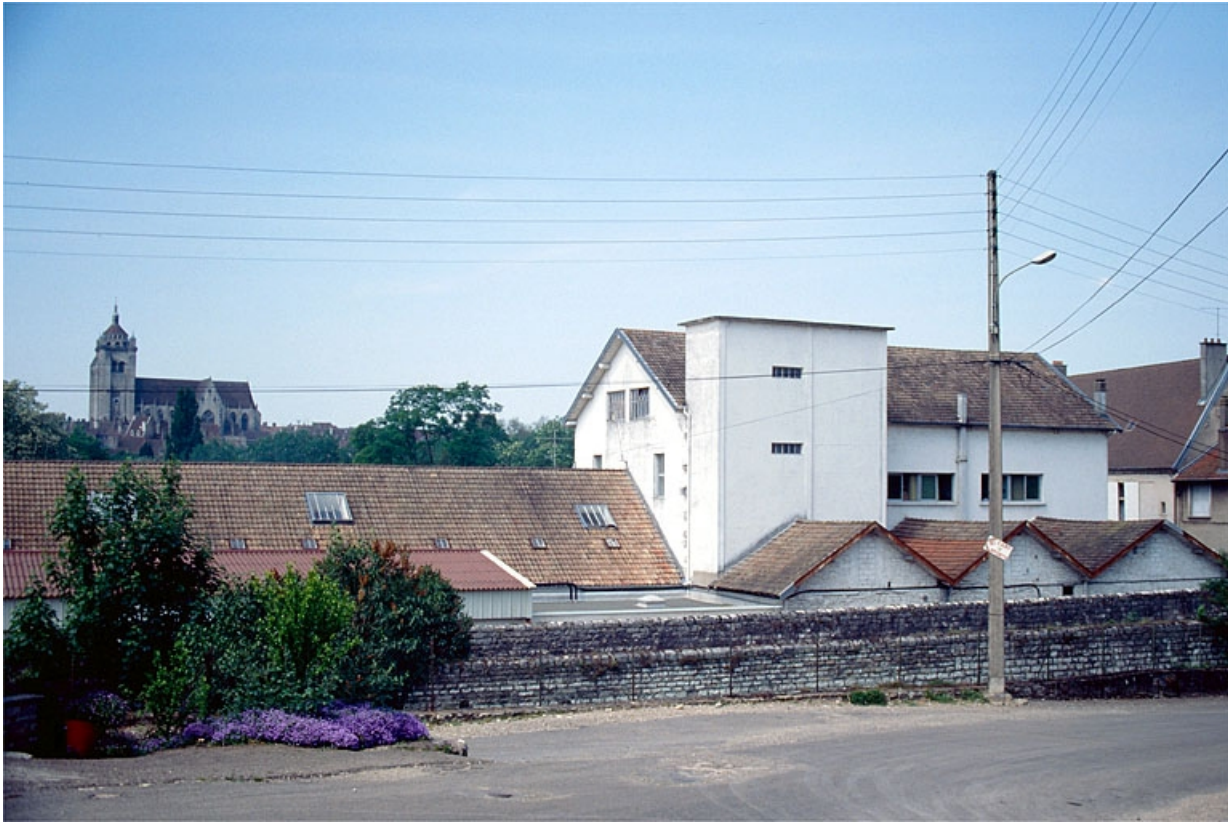
**Façade postérieure des ateliers (G, H, I), depuis l'ouest.**

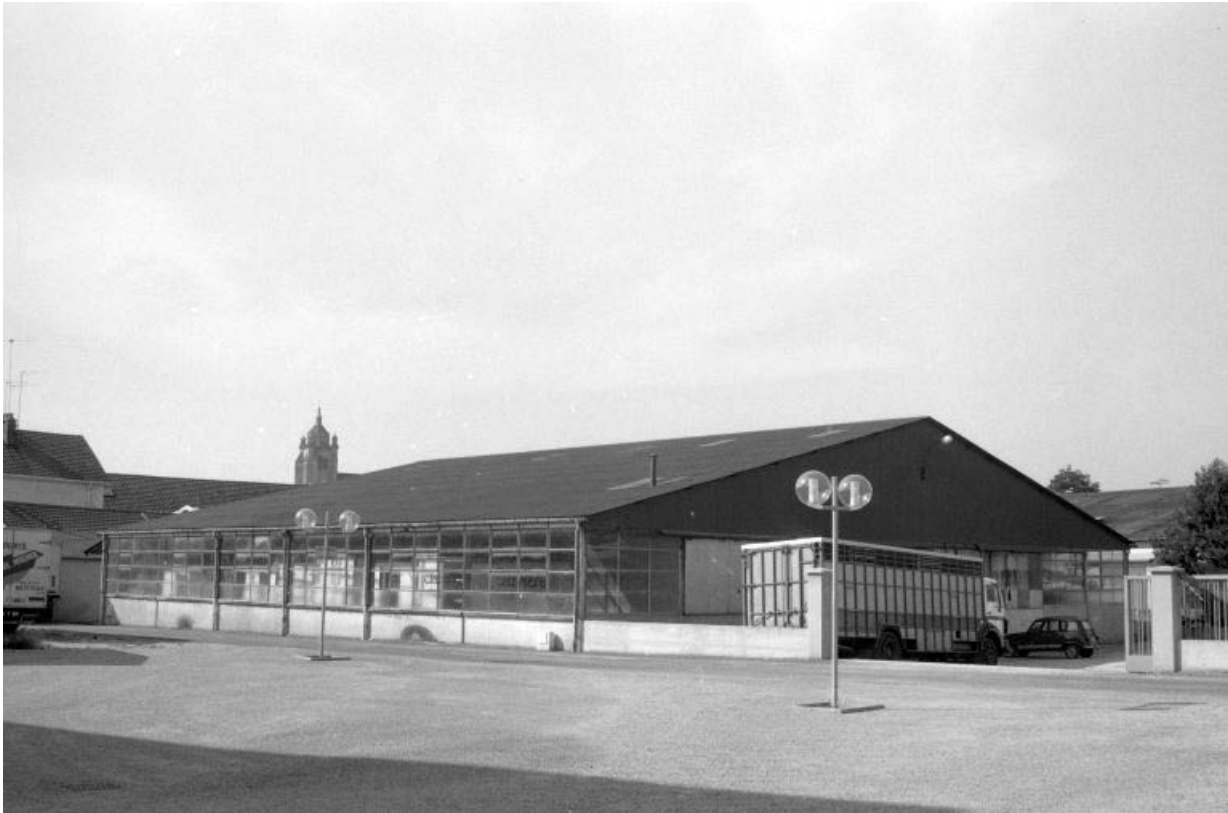
**Remise (ancienne usine U.M.D.).**

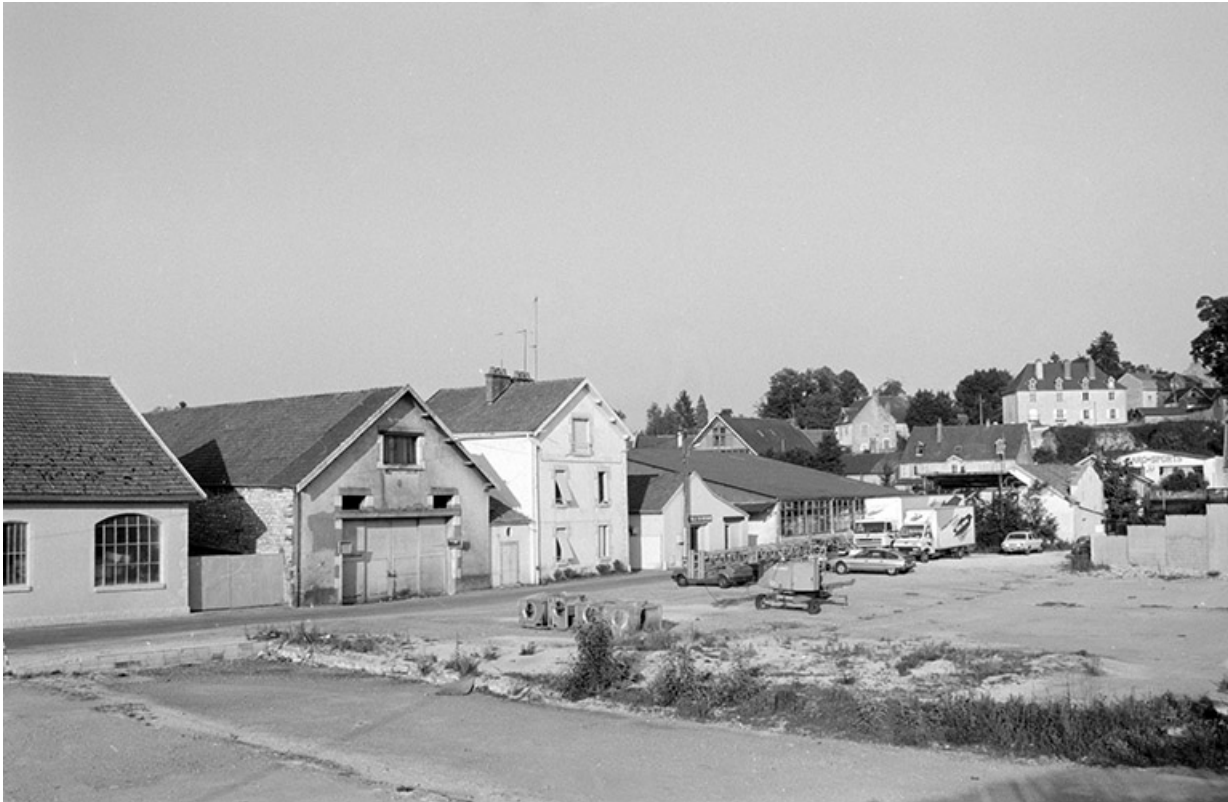
**Ancien atelier des Tanneries Réunies (O) et remise (P).**
